# 3号機 PCV内部気中部調査(マイクロドローン調査)について

2026年3月26日

東京電力ホールディングス株式会社

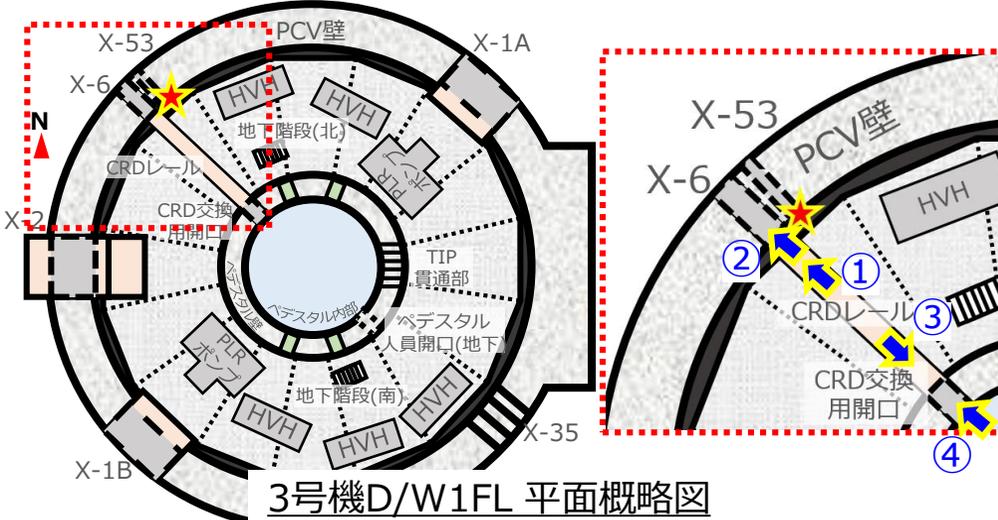
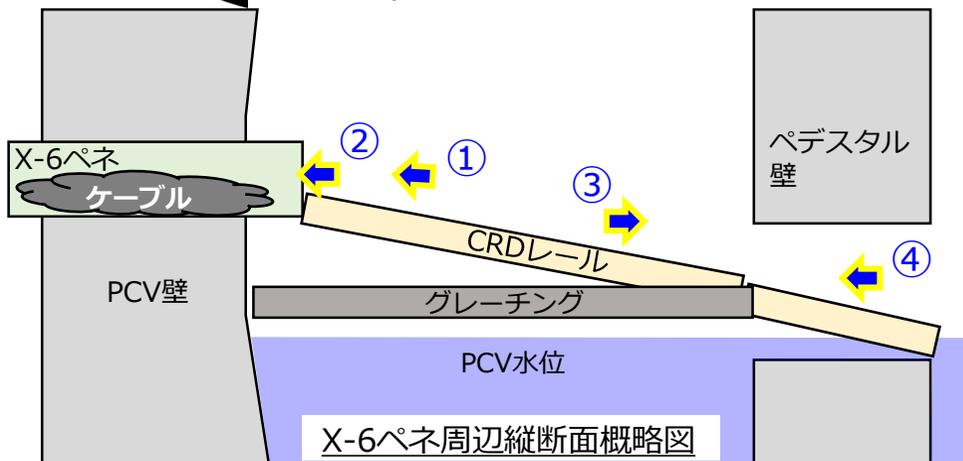
3号機D/W1FL 平面概略図

- **X-6ペネ**：ペネ周辺に干渉物は確認されなかった。ペネ内全体にケーブルが存在したが、今回撮影した範囲では2号機で確認されたような堆積物は確認されなかった
- **CRDレール**：大きな損傷や干渉物は確認されなかったが、一部段差を確認
- **CRD交換用開口**：開口周辺に干渉物は確認されなかった

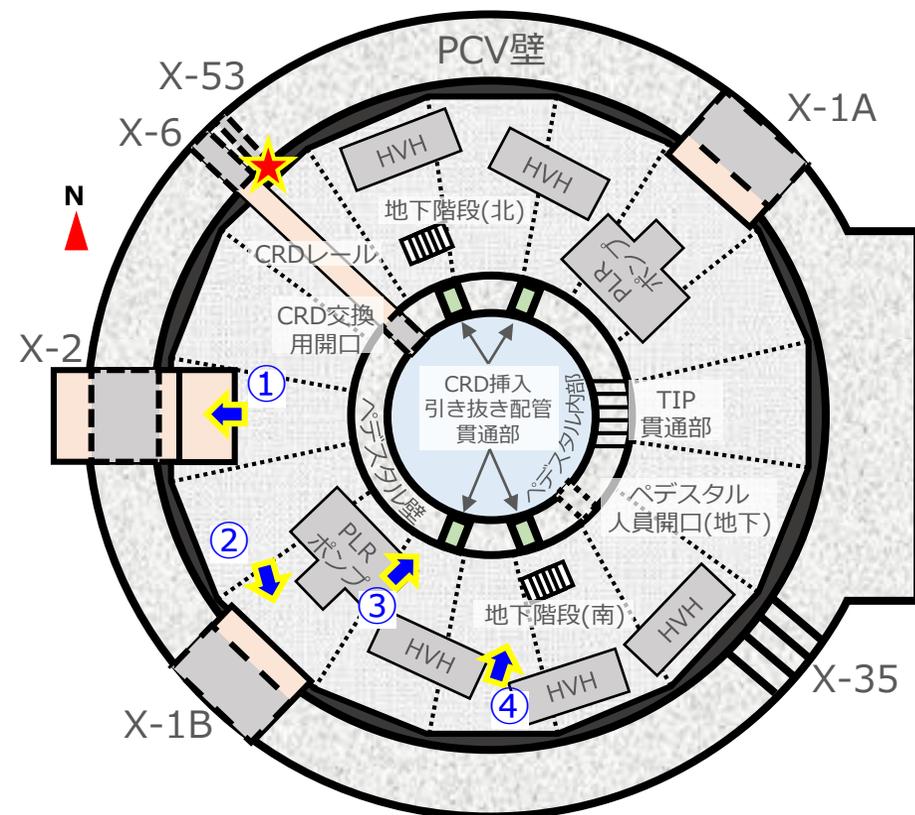
3号機 D/W1FL 平面概略図

- X-2ペネ、X-1Bペネ：ペネの損傷や変形、干渉物は確認されなかった
- CRD挿入引き抜き配管(南)：南西側の配管に損傷や変形は確認されなかった。南東側については、当該エリアの通信性が低く、飛行できなかつたため確認できていない
- 地下階段(南)：階段の損傷や変形、干渉物は確認されなかった
- X-35ペネ：ペDESTAL外南東エリアの通信性が低く、飛行できなかつたため確認できていない

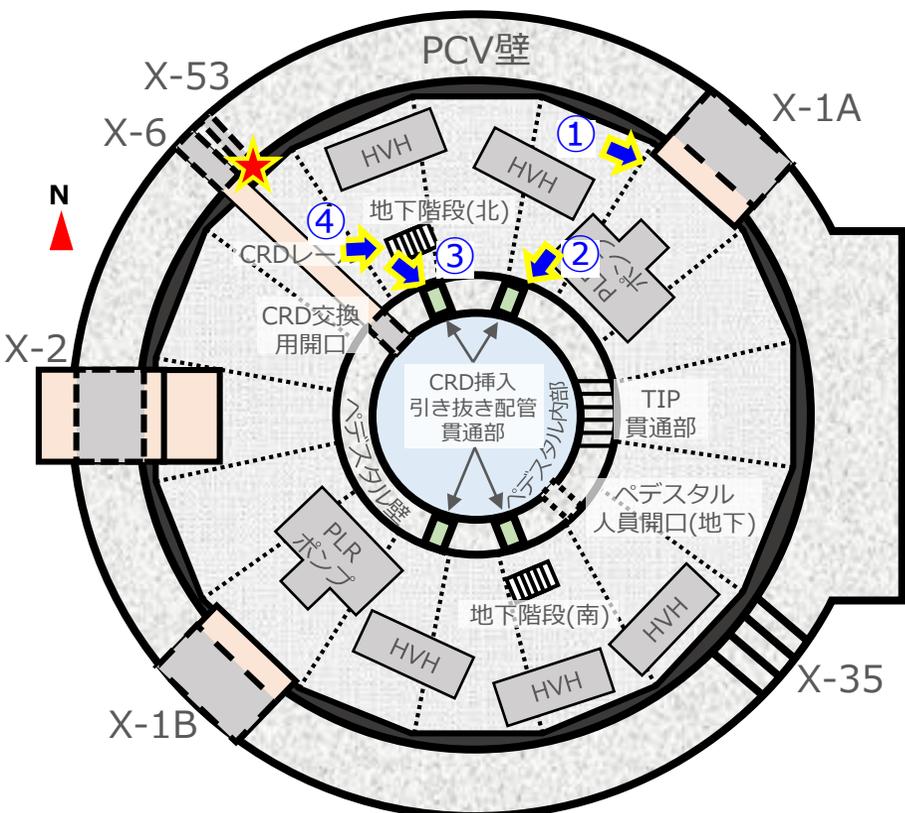
3号機 D/W1FL 平面概略図

- X-1Aペネ：ペネの損傷や変形、干渉物は確認されなかった
- CRD挿入引き抜き配管(北)：北西・北東側共に配管に損傷や変形は確認されなかった
- 地下階段(北)：階段の損傷や変形、干渉物は確認されなかった

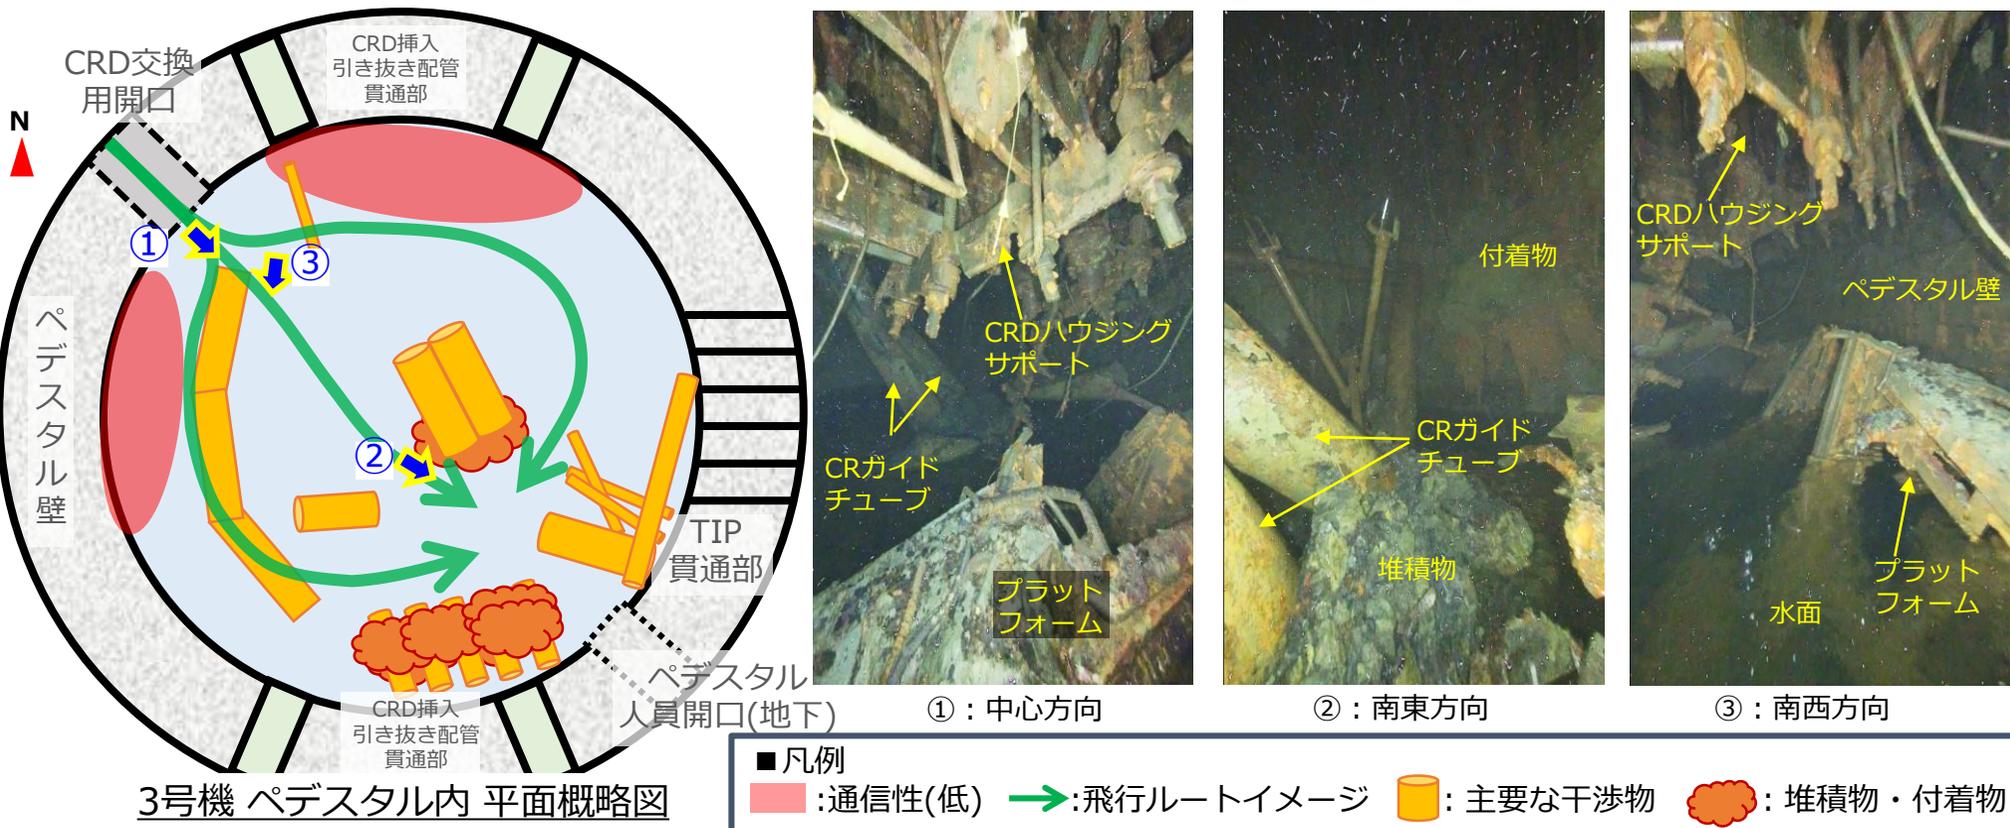
- 靄の状況：1号機と同様、3号機ペDESTAL内においても靄を確認(約3mの範囲まで視認可能)
- 通信性：無線電波の陰になるCRD交換用開口付近が通信性が低いことを確認
- 機器の損傷・干渉物の有無：CRDハウジング群やCRガイドチューブの脱落を確認(飛行は可能)
- 飛行実績：通信性が低いCRD交換用開口付近を除き、時計回り・反時計回り・中心方向に飛行を実施
- 点群化について：横カメラと縦カメラで点群化のための映像を撮影。今後、点群化処理を実施予定
- 線量率：ペDESTAL内の線量率については、映像の放射線ノイズから推定予定

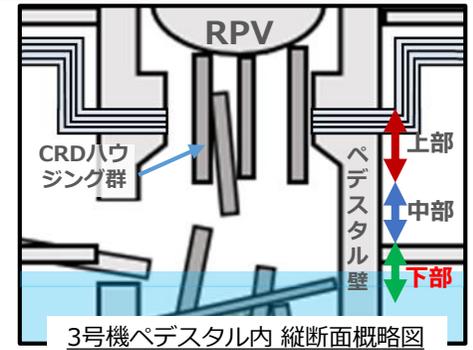
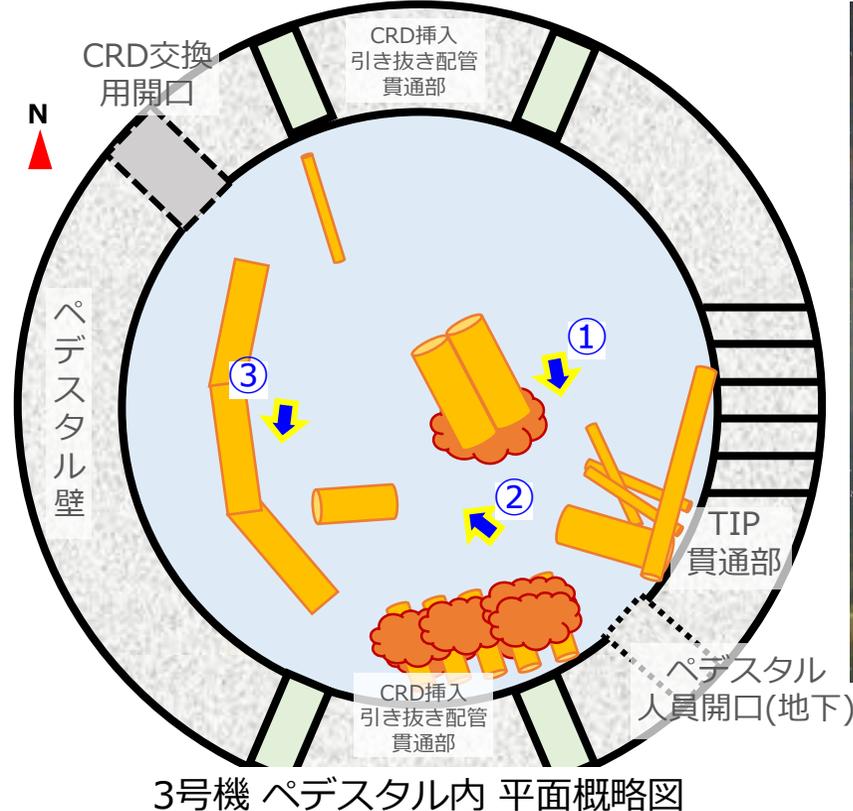
- **堆積物**：中心部のCRガイドチューブの根元に堆積物を確認。水中にも存在していると推定
- **落下している構造物**：RPV内の構造物であるCRガイドチューブを確認
- **CRD交換機関連設備**：プラットフォームの傾きを確認。他設備の有無については映像を精査中
- **PCV内水位**：水面と構造物の高さを比較した結果、**S/C圧力計から換算しているPCV水位の値と同等**であることを確認(ペDESTAL外も同程度)

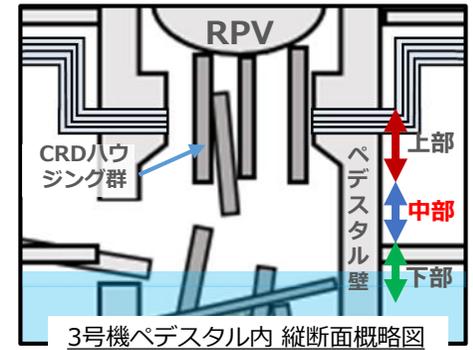
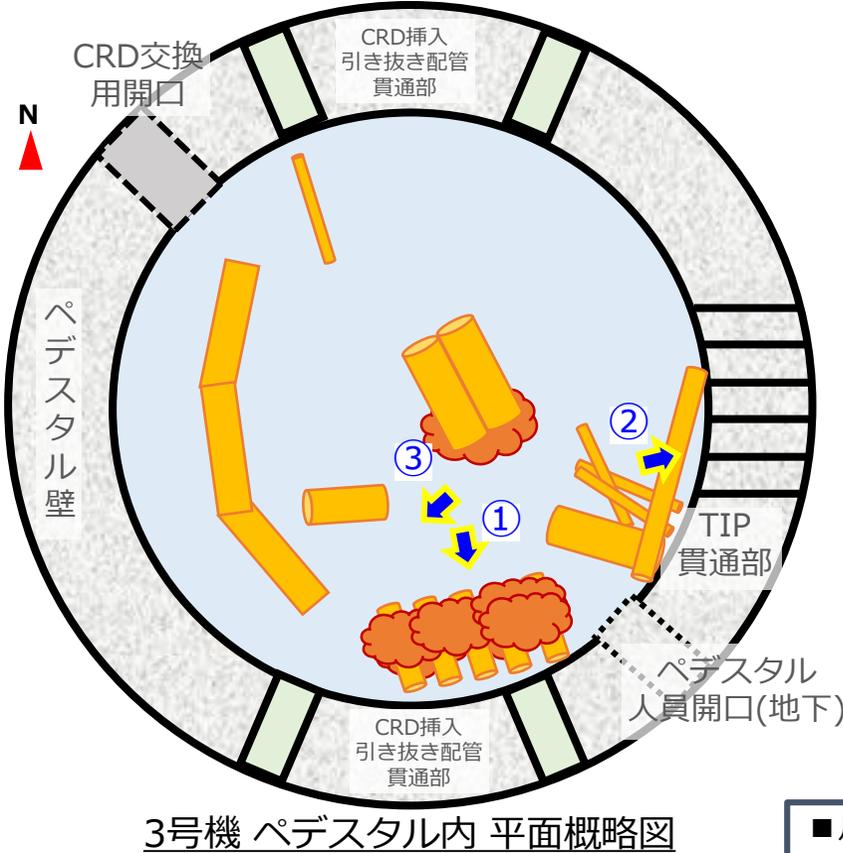
- 付着物：南側のCRDハウジング群に塊状の付着物を確認
- ペDESTAL壁面：撮影した範囲において、著しい損傷は確認されなかった
- TIP貫通孔：損傷したTIP案内管を確認
- 落下している構造物：RPV下部構造物であるCRDハウジング群の一部が傾いており、既存の位置よりも若干低い位置にある

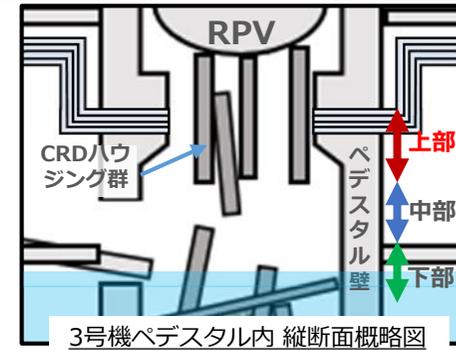
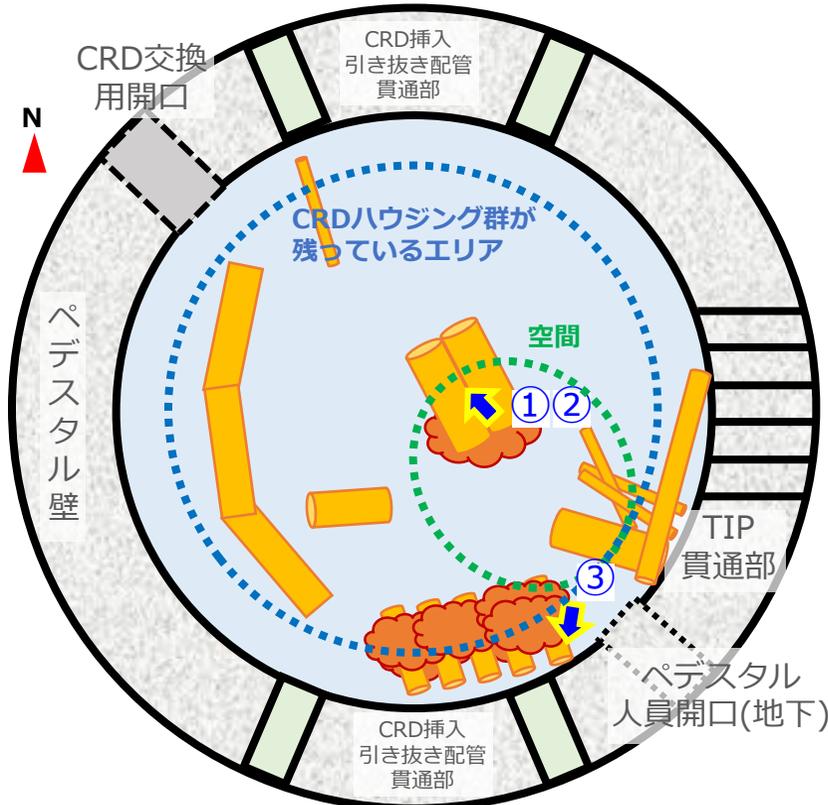
3号機 ペDESTAL内 平面概略図

- **付着物**：中心から南東付近のCRDハウジング群に塊状の付着物を確認
- **CRDハウジング群**：傾きや変形はあるものの、大部分は既存の位置付近に残っている。中心から南東にかけては上部方向に空間を確認
- **CRD挿入引き抜き配管**：南東部のみ撮影でき、配管の損傷を確認
