ゼオライト土嚢等処理の進捗状況について

2026年 4月23日

東京電力ホールディングス株式会社

3. HTI集積作業の実施状況（2026年4月の実施状況）

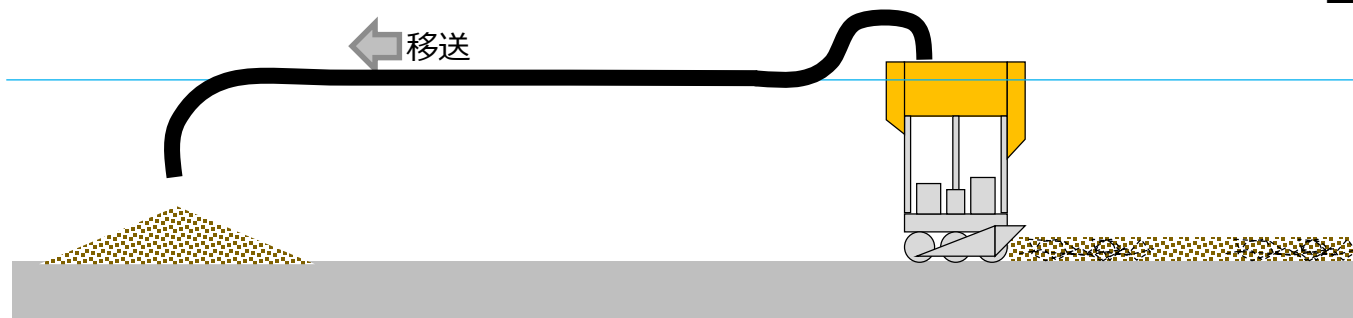
正常時

- 移送ホースは二重の浮上式としているが、一部沈んだ状態となったことを確認。
- 端部からの水の侵入、ホース外側の裂傷等が要因と想定。

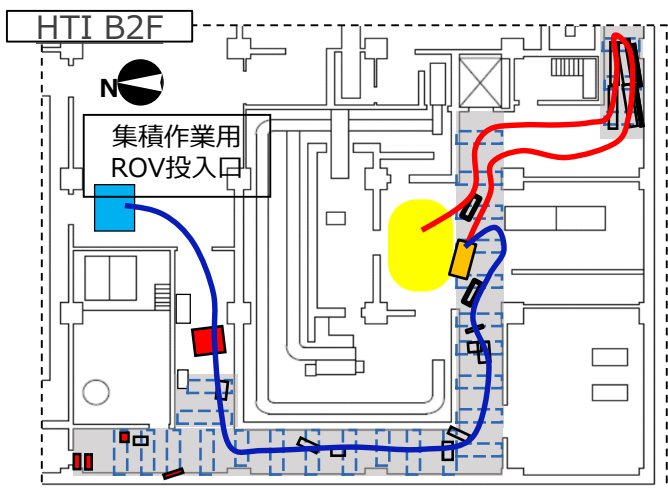
作業想定

- 移送ホース，集積作業用ROVのケーブルは浮上式としており，補助ROV（SROV）で整線しながら作業を進める計画としていたが，HTI建屋南東側等の集積箇所近傍での作業においては，湾曲したホースの抵抗が大きいうえ，ケーブルとホースによる輻輳の影響が大きく，SROVによる整線も困難で，作業効率が大幅に低下した。
