3号機使用済燃料プールのスキマサージタンク 水位低下について

2026年7月2日

東京電力ホールディングス株式会社

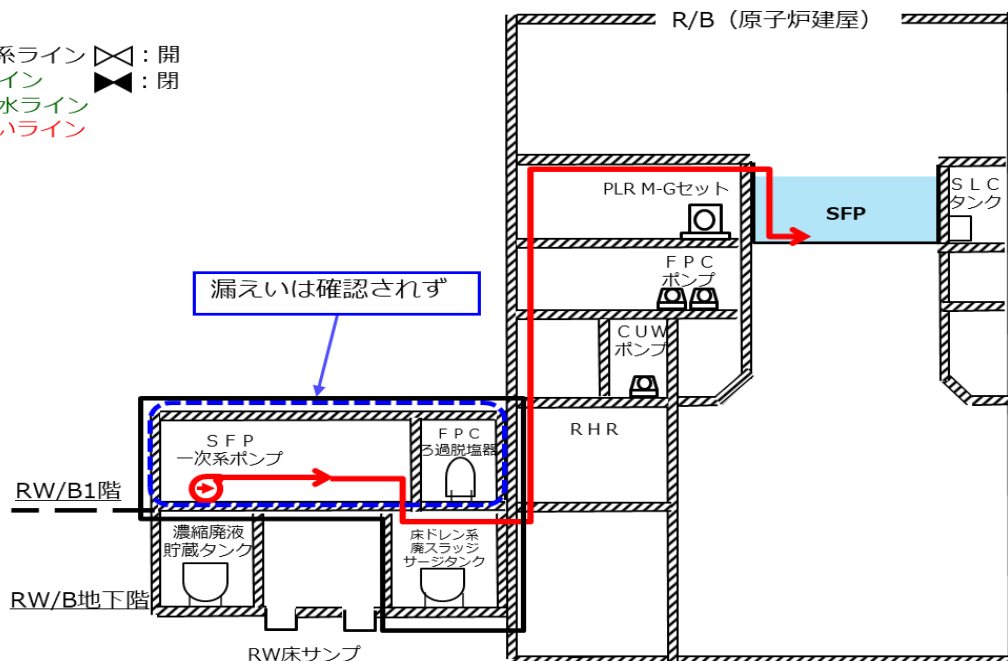
3号機SFP循環設備建屋内ルートイメージ図

- 漏えい箇所は、Rw/B地下1階のSFP一次系戻り配管から漏えいしたものと特定。
- ✓ SFP循環設備一次系ポンプ停止後にポンプ出口弁を“閉”操作し、スキマサージタンクの水位低下は停止。
- ✓ 隔離処置後もRw/B床ドレンサンプ(A)の水位上昇は継続。その後、通常流入量に変化。
- ✓ Rw/B 1階のSFP一次系設備からの漏えいがないことを現場にて確認。
- ✓ 原子炉建屋側の滞留水水位に有意な変化はなし。

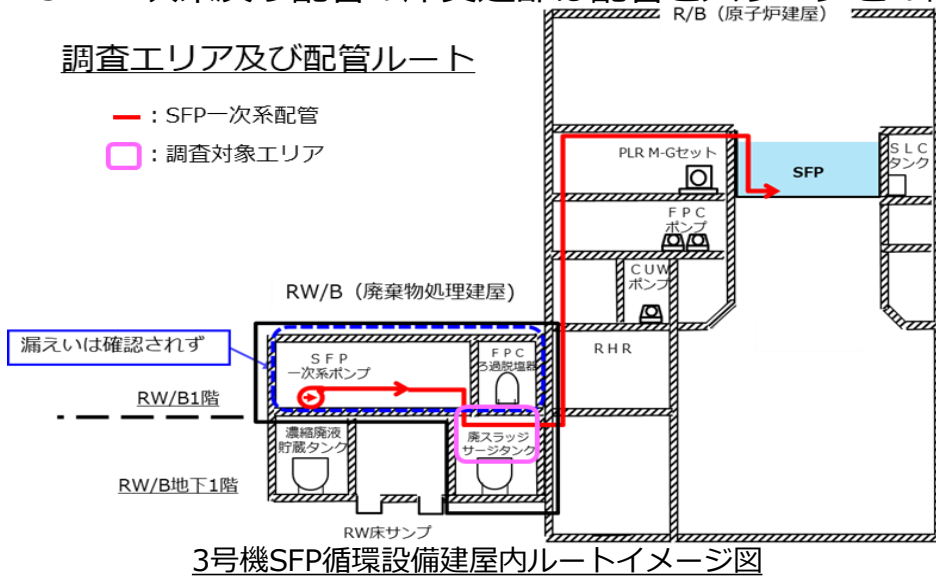
エリア空間線量率
0.17mSv/h(120cm)⊗

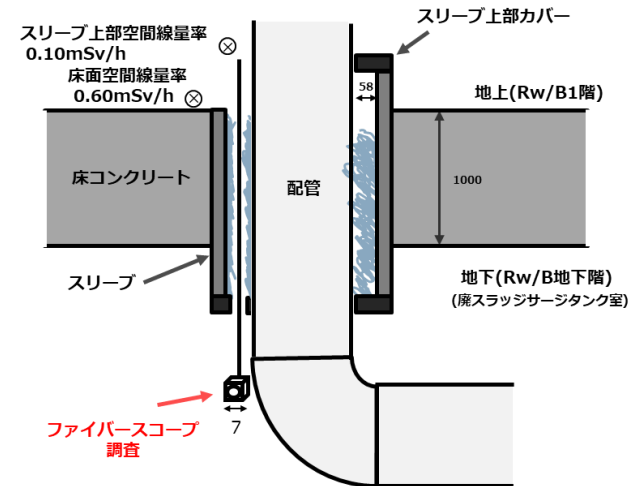
調査方法 (間接目視調査) (単位:mSv/h)

- 現場状況を考慮し、SFP一次系戻り配管の床貫通部からファイバースコープで漏えい箇所の調査とした。
- ✓Rw/B地下1階のSFP一次系戻り配管は、廃スラッジサージタンク室内の天井付近に敷設されている。
- ✓Rw/B地下1階は、高線量エリアである。廃スラッジサージタンク室はコンクリート壁に囲まれており、壁のブロックアウトが必要で入域が困難である。
- ✓漏えい箇所の上部Rw/B1階フロアは、既設配管などにより狭隘で新たに貫通孔を設けることが困難である。
- ✓SFP一次系戻り配管の床貫通部は配管とスリーブとの隙間が狭隘である。

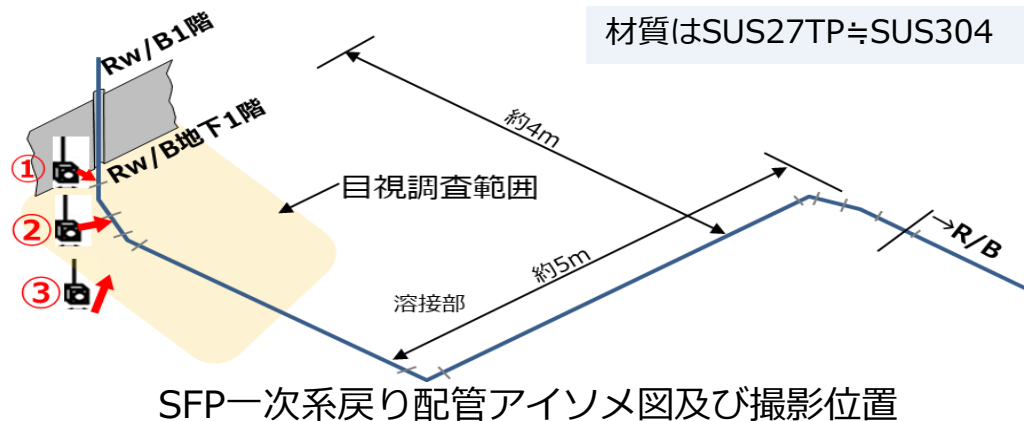
①SFP一次系戻り配管配管上部

- SFP一次系戻り配管から水が出ている状況及び配管に穴が開いている状況は確認できていないものの、溶接部(熱影響部含む)に発錆を確認。

- 調査状況から溶接部（熱影響部含む）に津波由来の塩分が付着し、溶接部に発錆が生じ・進展し、配管貫通に至り漏えいしたものと推定。
- 今後、撮影したデータを元に分析評価し、原因を特定していく。

- ✓ 循環運転停止中は、SFP一次系配管内の溜まり水が漏えいリスクになるため、水抜きを実施。
- ✓ SFPへの戻り配管の出口がSFP底部に設置され水没している。このため、サイフォンが発生するリスクがあることから、サイフォン対策を実施し、SFP水位の維持を確実なものとする。

- ✓ 系統の機能は、必要は無いこと及び漏えい箇所は高線量環境且つ容易にアクセスできず、補修作業が困難であることから、実施計画変更を含むSFP循環設備の運用停止の検討を実施。

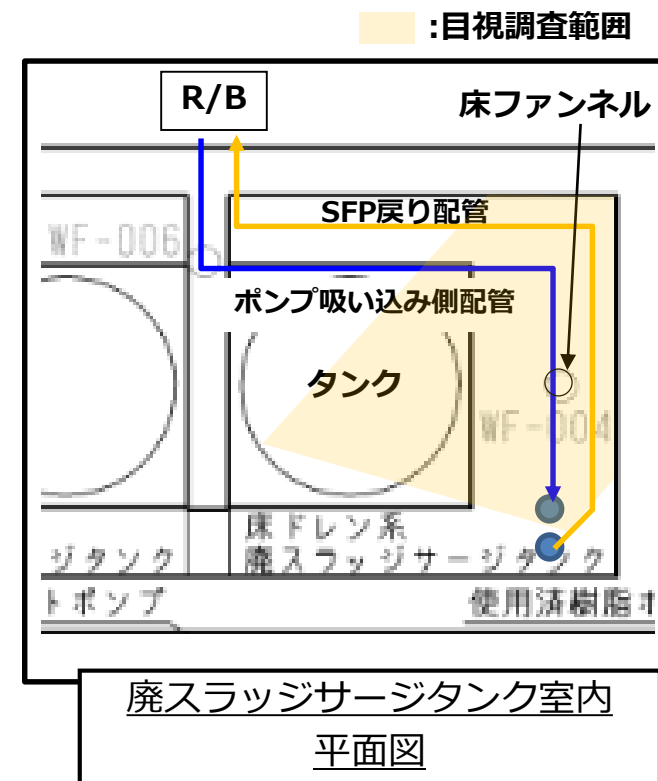
廃スラッジサージタンク室内
平面図

- 廃スラッジサージタンク室内床面には水が溜まっていないことを確認。
- 廃スラッジサージタンク室壁面及び廃スラッジサージタンクの側面に津波の流入影響による水が滞留していた痕跡を確認。(高さ約2.5m程度)
- 配管貫通スリーブから海水が流入し、配管に被水したものと推定。
- 廃スラッジサージタンク室の壁、廃スラッジサージタンクに破損状況は確認されなかった。

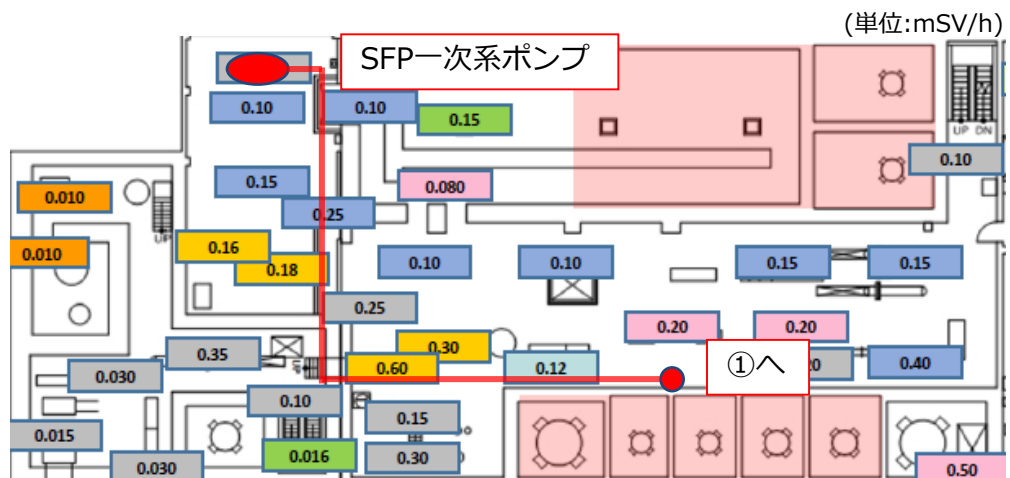
Rw/B1階

- 廃棄物処理建屋地下階は最大260mSv/hを確認しているため、有人でのアクセス不可。
- 原子炉建屋3階もF P Cポンプ室内で > 140mSv/hとなっていることやアクセス路上に瓦礫が散乱しているなど有人アクセスが容易でない状況。
