# タービン建屋東側における 地下水及び海水中の放射性物質濃度の状況について

2026/7/2

東京電力ホールディングス株式会社

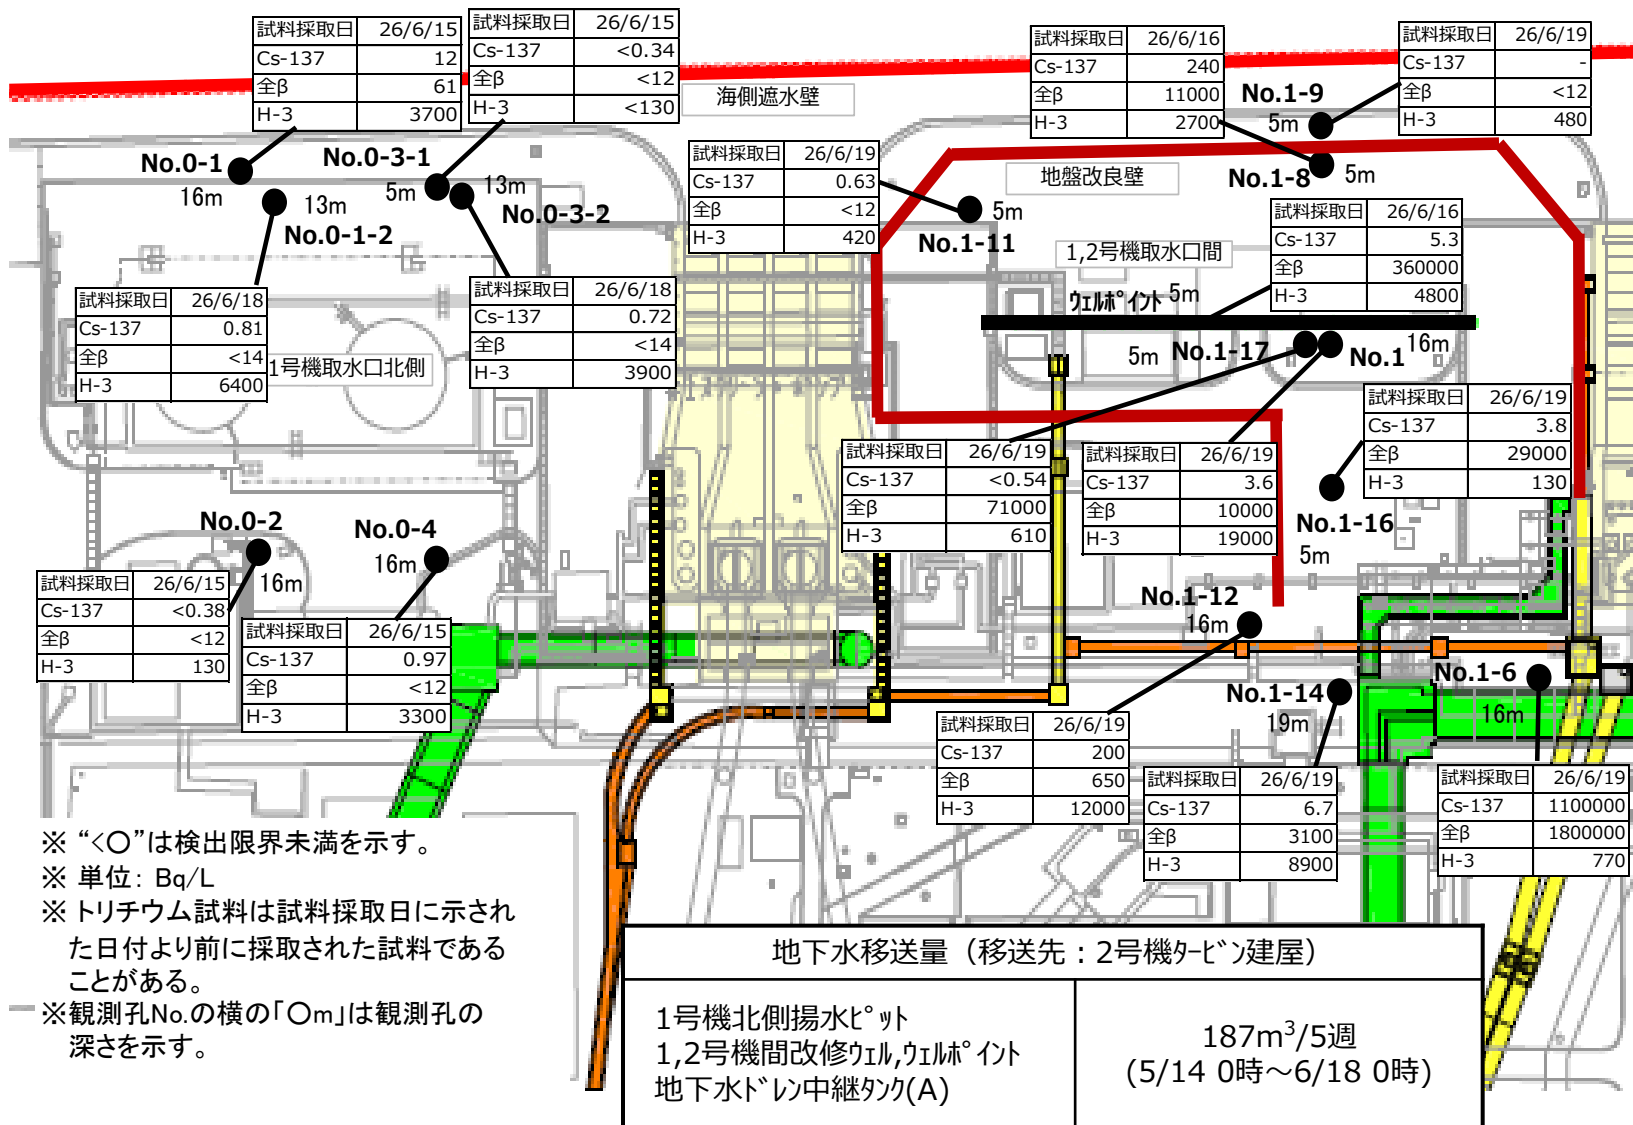
## <1号機取水口北側、1,2号機取水口間>

No.0-3-2、No.1、No.1-6については、変動調査中。

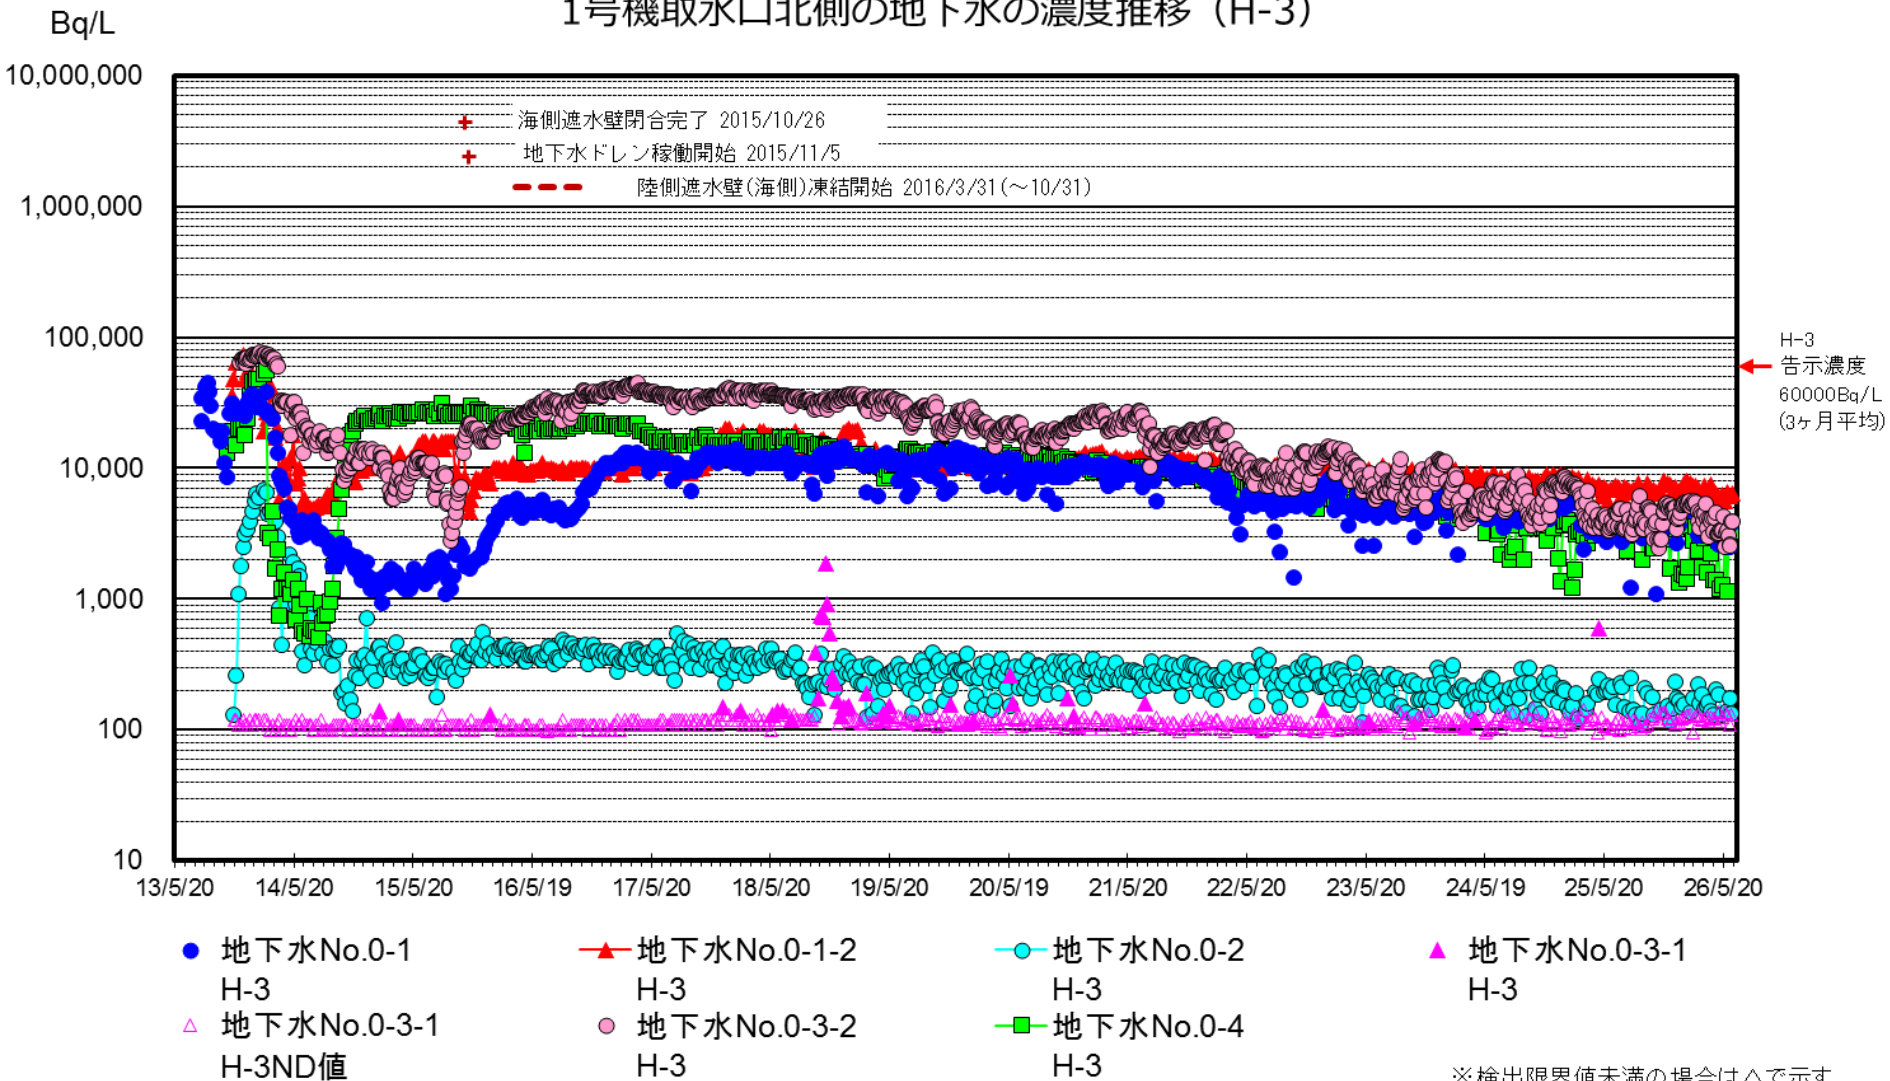
## 1号機取水口北側の地下水の濃度推移 (H-3)

- H-3濃度は、全観測孔で告示濃度60000Bq/Lを下回り、全体としては横ばい又は低下傾向の観測孔が多い。
- 全β濃度は、全体としては横ばい傾向にあったが、2020.4以降に一時的な上昇が見られ、現在においてもNo.0-1、No.0-1-2、No.0-2、No.0-3-2の観測孔で低い濃度で上下動が見られるため、引き続き傾向を注視していく。

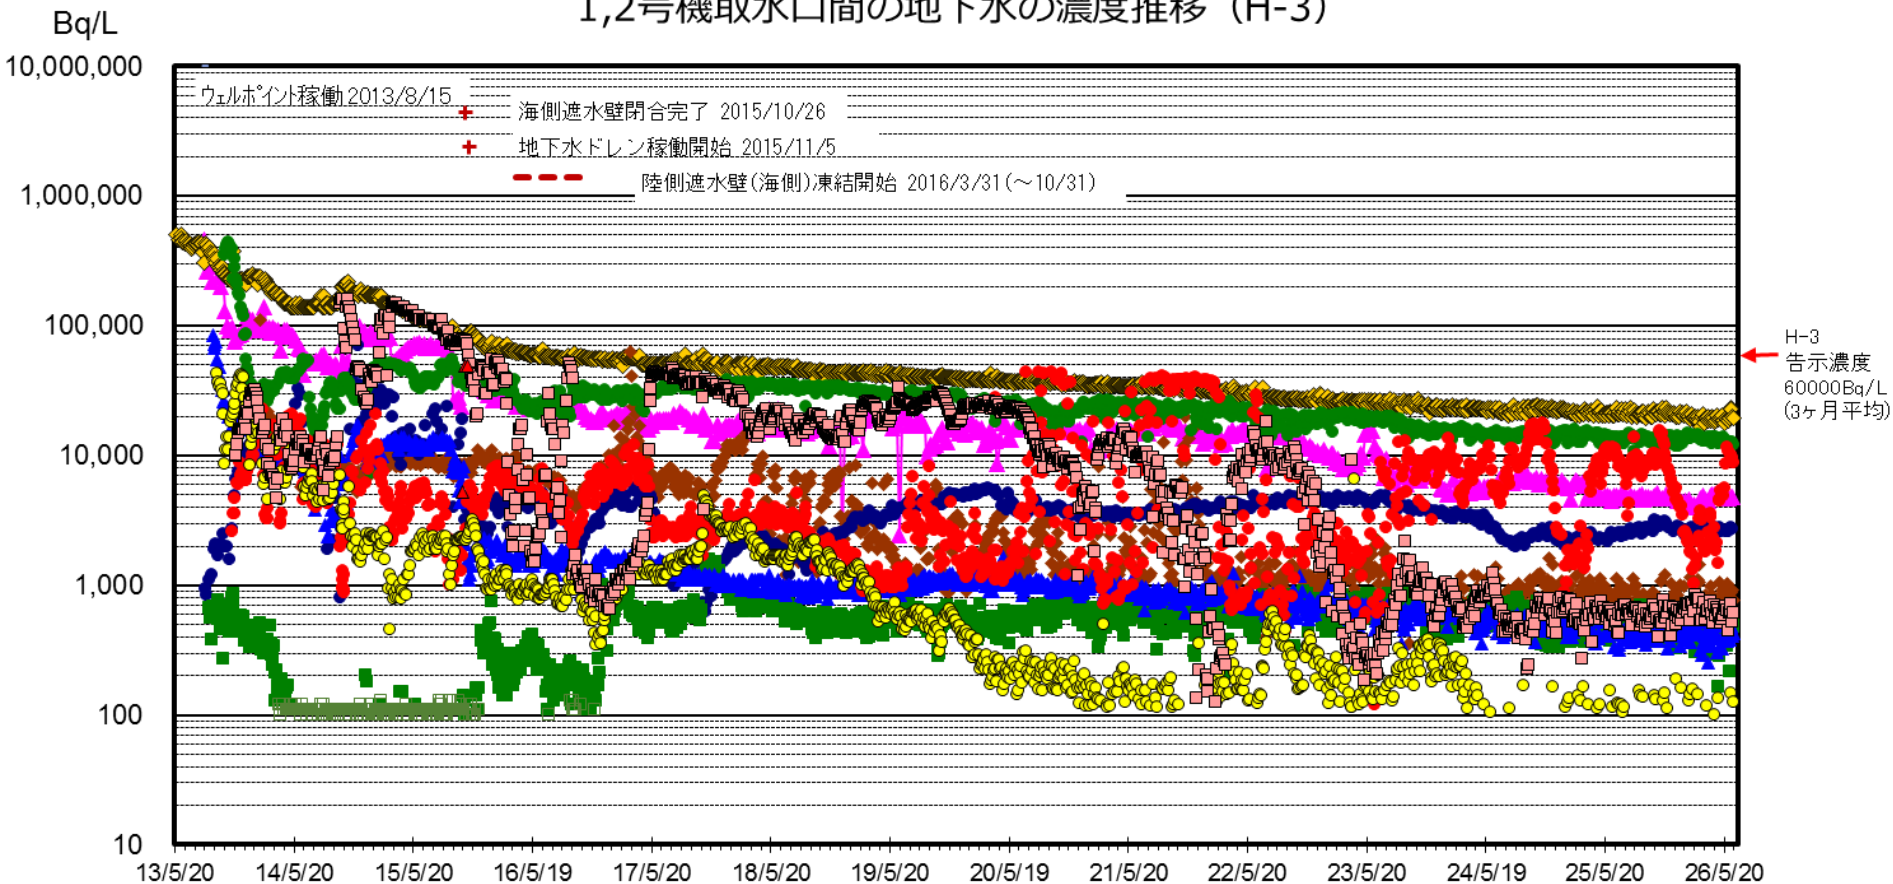
## 1,2号機取水口間の地下水の濃度推移 (H-3)

- H-3濃度は、全観測孔で告示濃度60000Bq/Lを下回り、No.1-14、No.1-17など上下動が見られる観測孔もあるが、全体的に横ばい又は低下傾向の観測孔が多い。
- 全β濃度は、全体としては横ばい傾向にあるが、No.1-6については上昇傾向が見られ、No.1-8、No.1-9、No.1-11、No.1-12、No.1-14の観測孔で低い濃度で上下動が見られることから、引き続き傾向を注視していく。

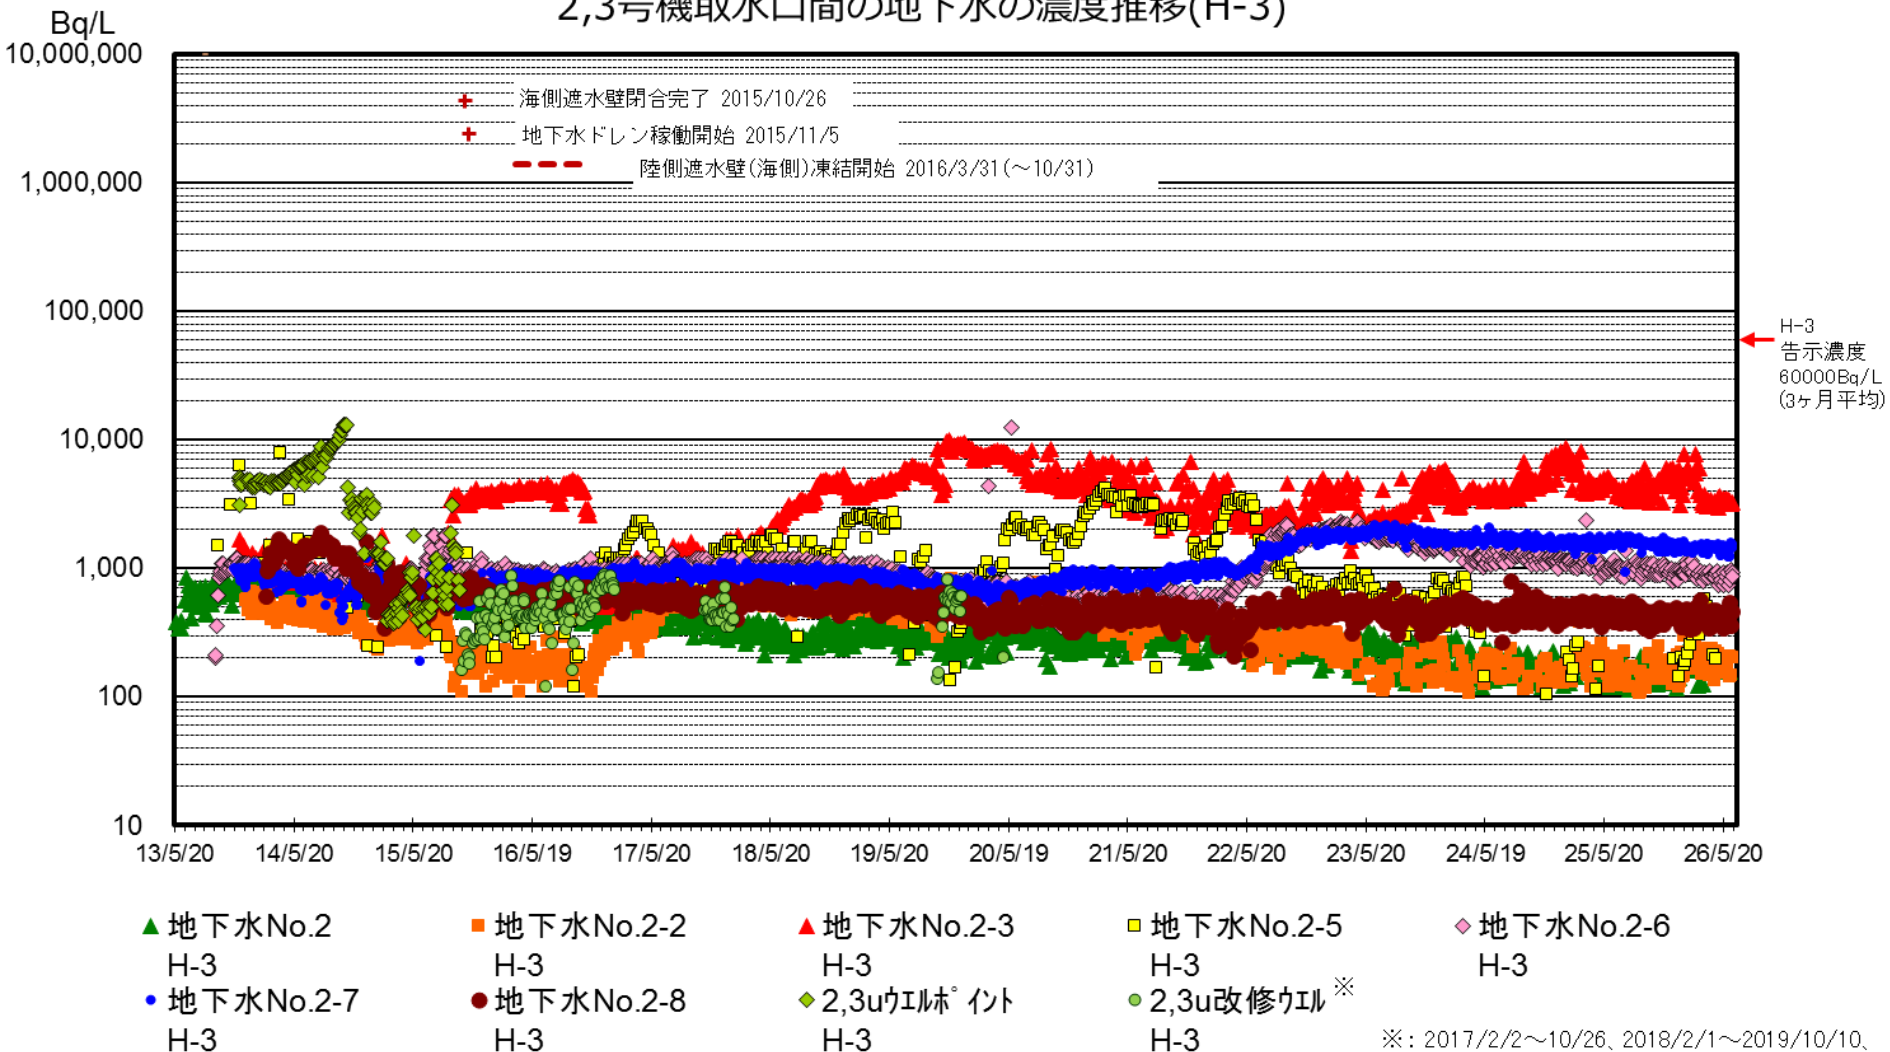
## 2,3号機取水口間の地下水の濃度推移(H-3)

- H-3濃度は、全観測孔で告示濃度60000Bq/Lを下回り、全体的に横ばい又は低下傾向の観測孔が多い。
- 全β濃度は、全体としては横ばい傾向にあるが、No.2-5において低下が見られ、変動が大きくなっている。引き続き傾向を注視していく。

No.2-5、No.2-6について、変動調査を実施中。

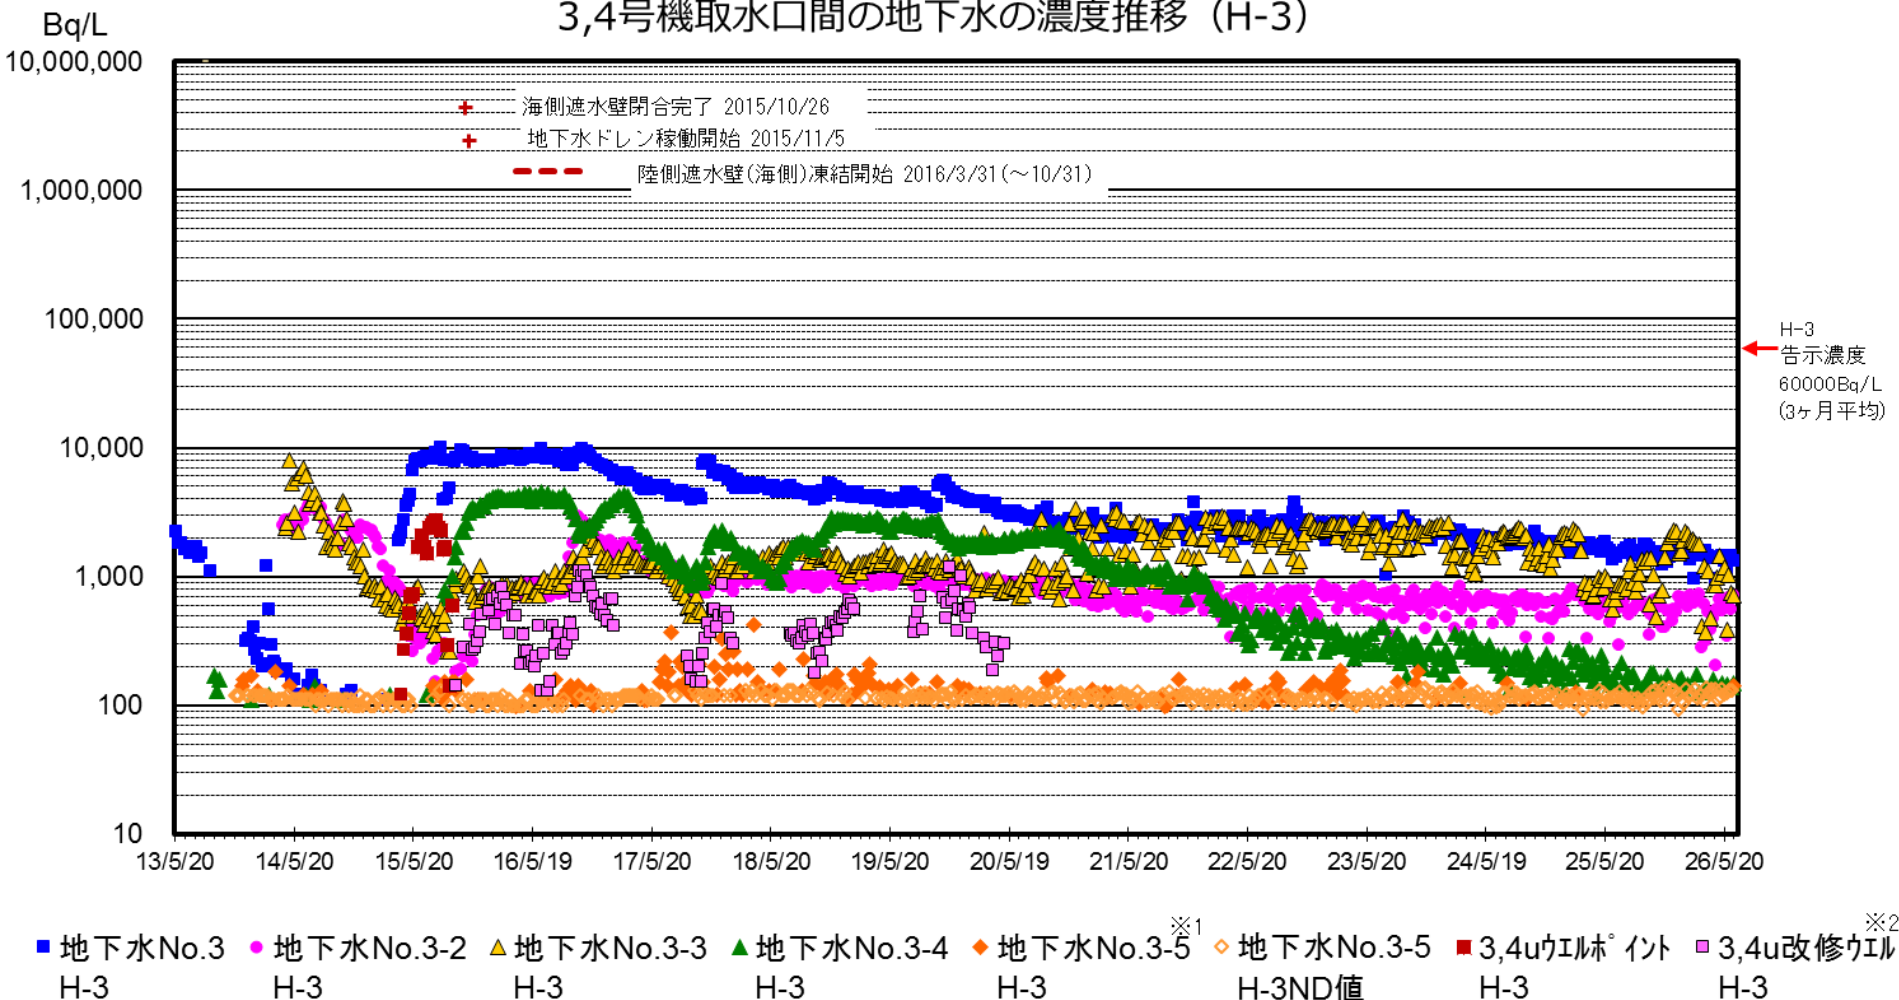
## 3,4号機取水口間の地下水の濃度推移 (H-3)

- H-3濃度は、全観測孔で告示濃度60000Bq/Lを下回り、全体的に横ばい又は低下傾向にある。
- 全β濃度は、全体としては横ばいであるが、No.3-4、No.3-5 の観測孔で低い濃度で上下動がみられるため、引き続き傾向を注視していく。

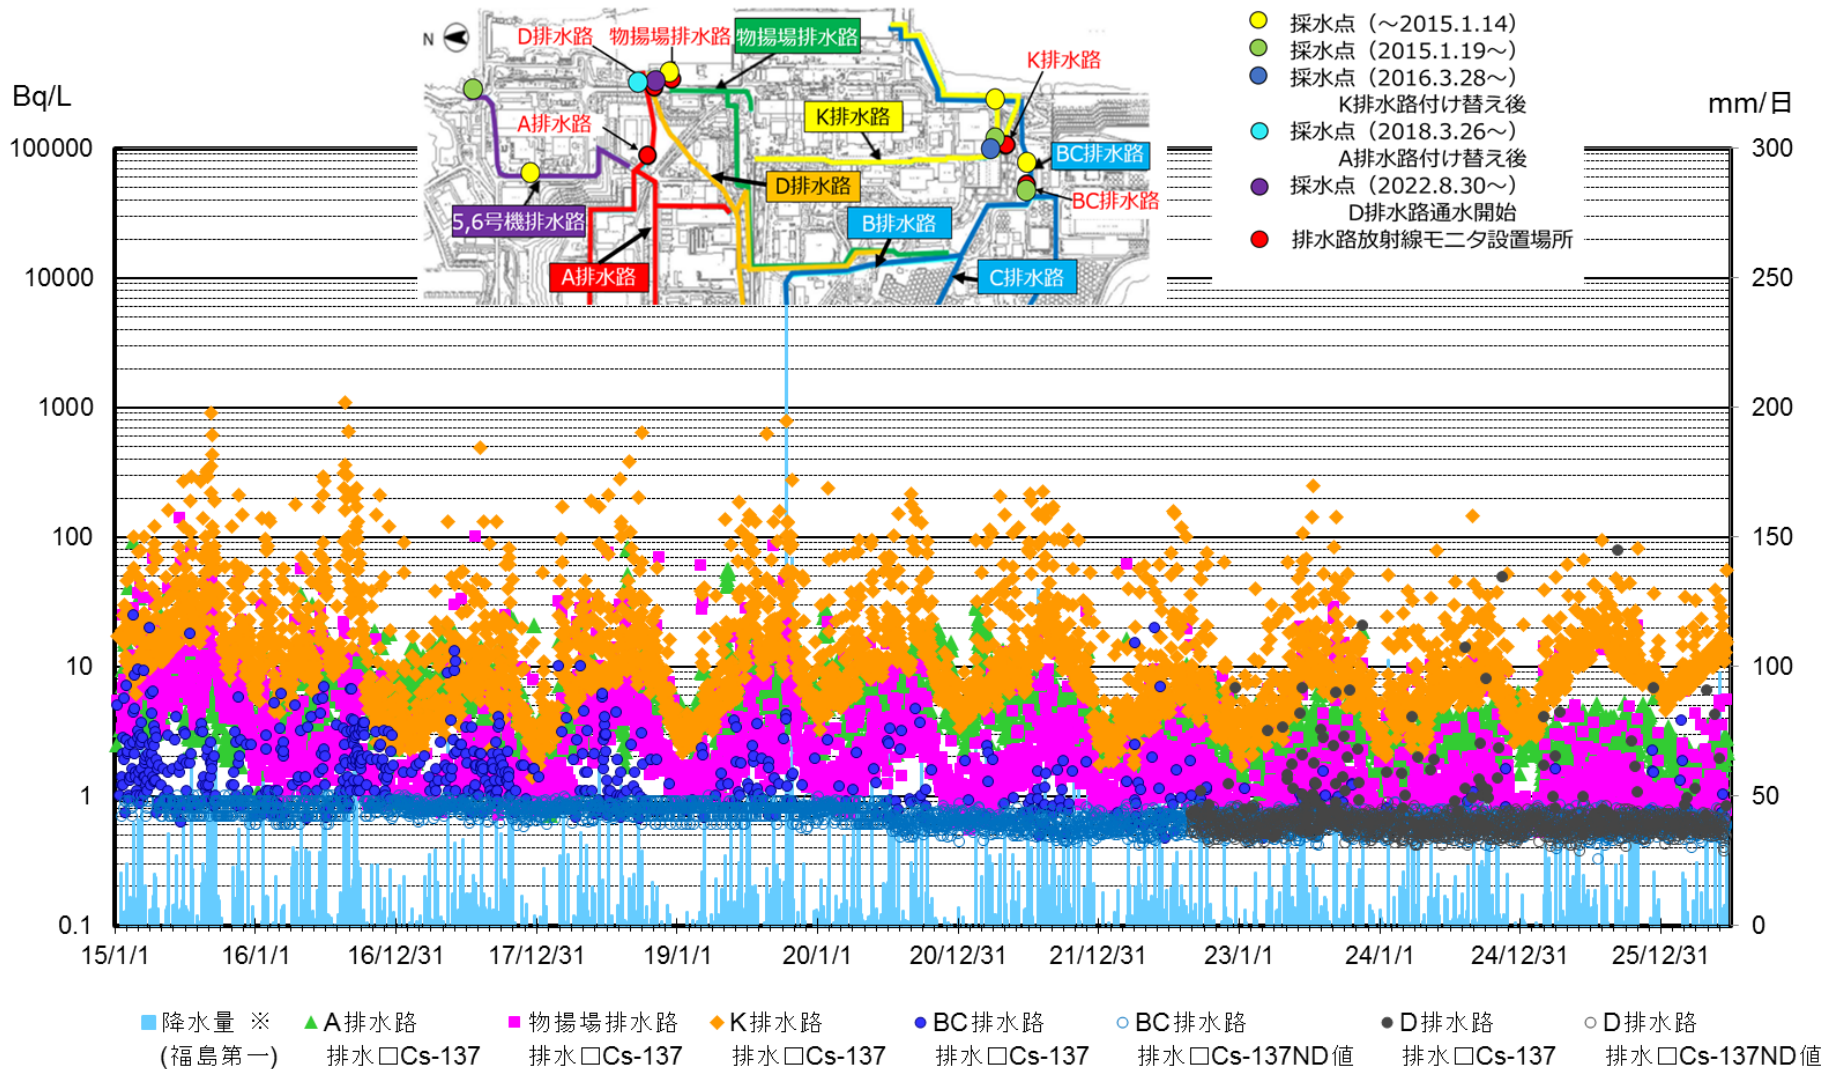
# 排水路の排水の濃度推移 (Cs-137)

- 道路・排水路の土砂回収を実施中。
- 全体的に横ばい傾向にある。
- Cs-137濃度、全β濃度は降雨時に上昇する傾向にある。

- 道路・排水路の土砂回収を実施中、排水路及び枝管に浄化材を設置中。
- Cs-137濃度、全β濃度は横ばい傾向にあるが、降雨時に上昇する傾向にある。
- H-3濃度は低下傾向にあったが、2017.9以降横ばい傾向となり、2023.5以降ゆるやかに下降傾向にある。

- 敷地西側の線量が低いエリアの排水を2022/8/30より通水開始。
- 低い濃度で横ばい傾向にある。
- 2022/11/29より連続モニタを設置し、1/2号機開閉所周辺の排水を通水開始。
- Cs-137濃度、全β濃度は降雨時に上昇する傾向にある。

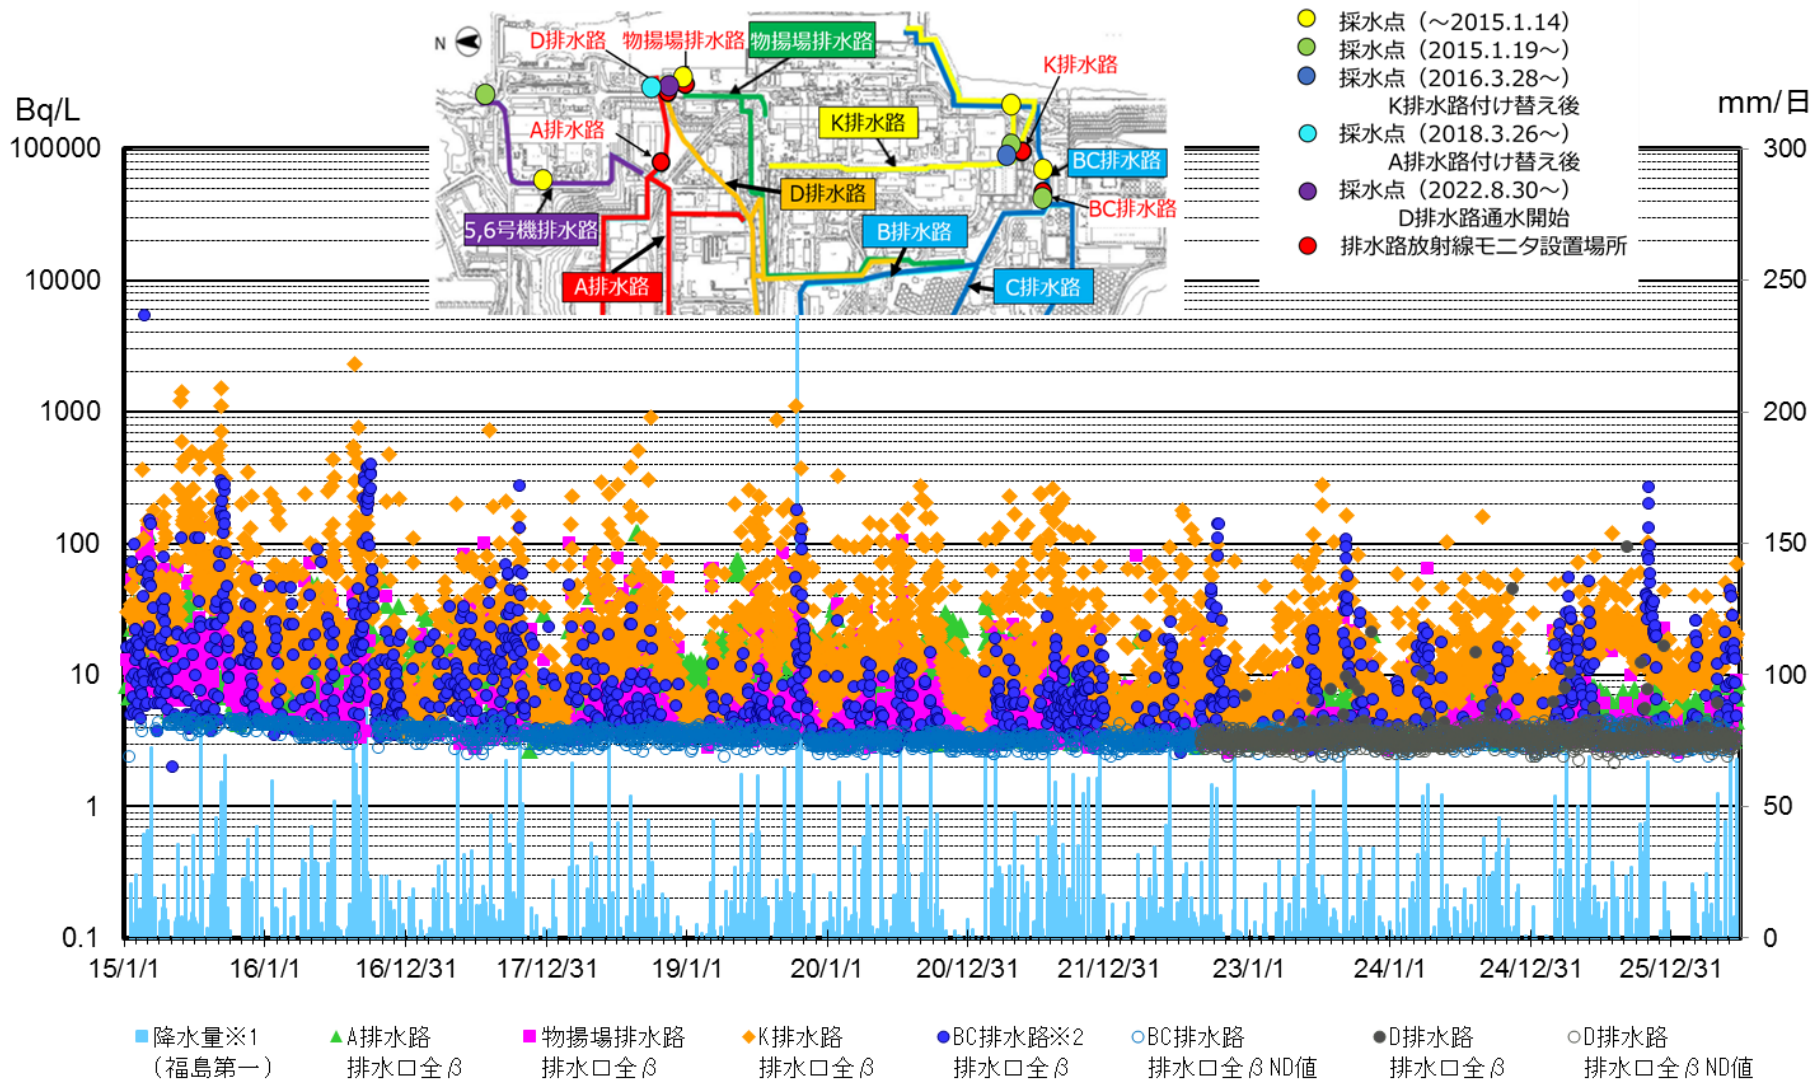
# 排水路の排水の濃度推移 (全β)

※2: C排水路について2016/9/14～10/11は採水点の溜水を採水することにより高めの数値となることがあった。(新設排水路への切替の影響)

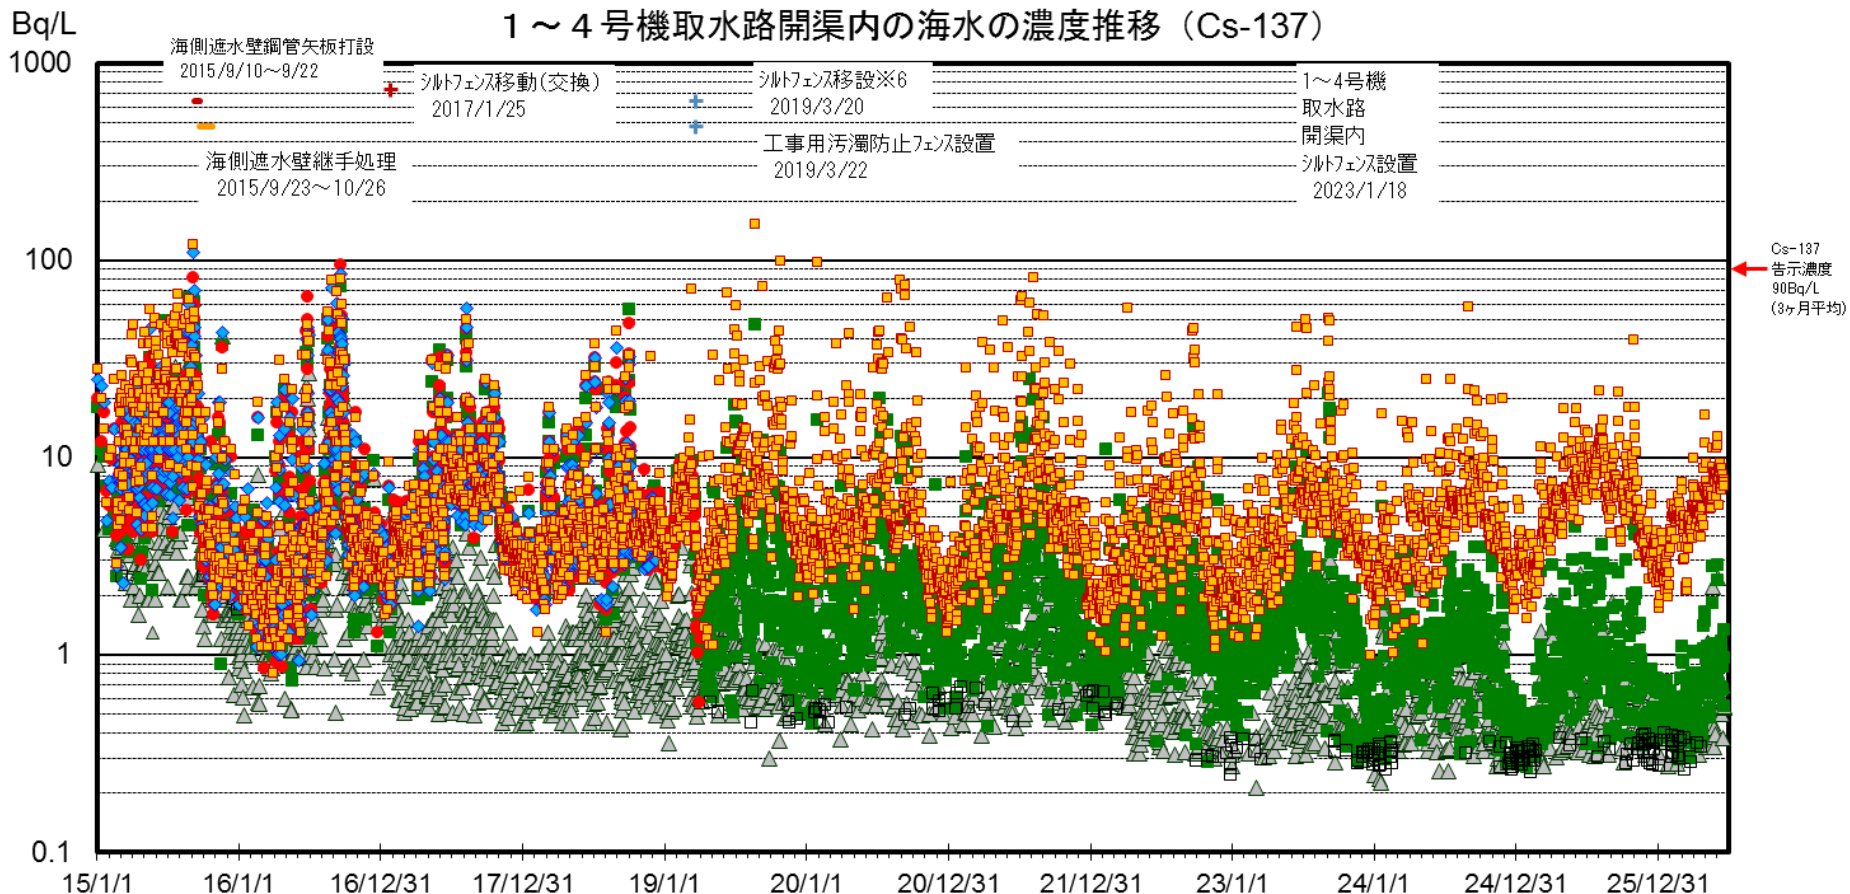
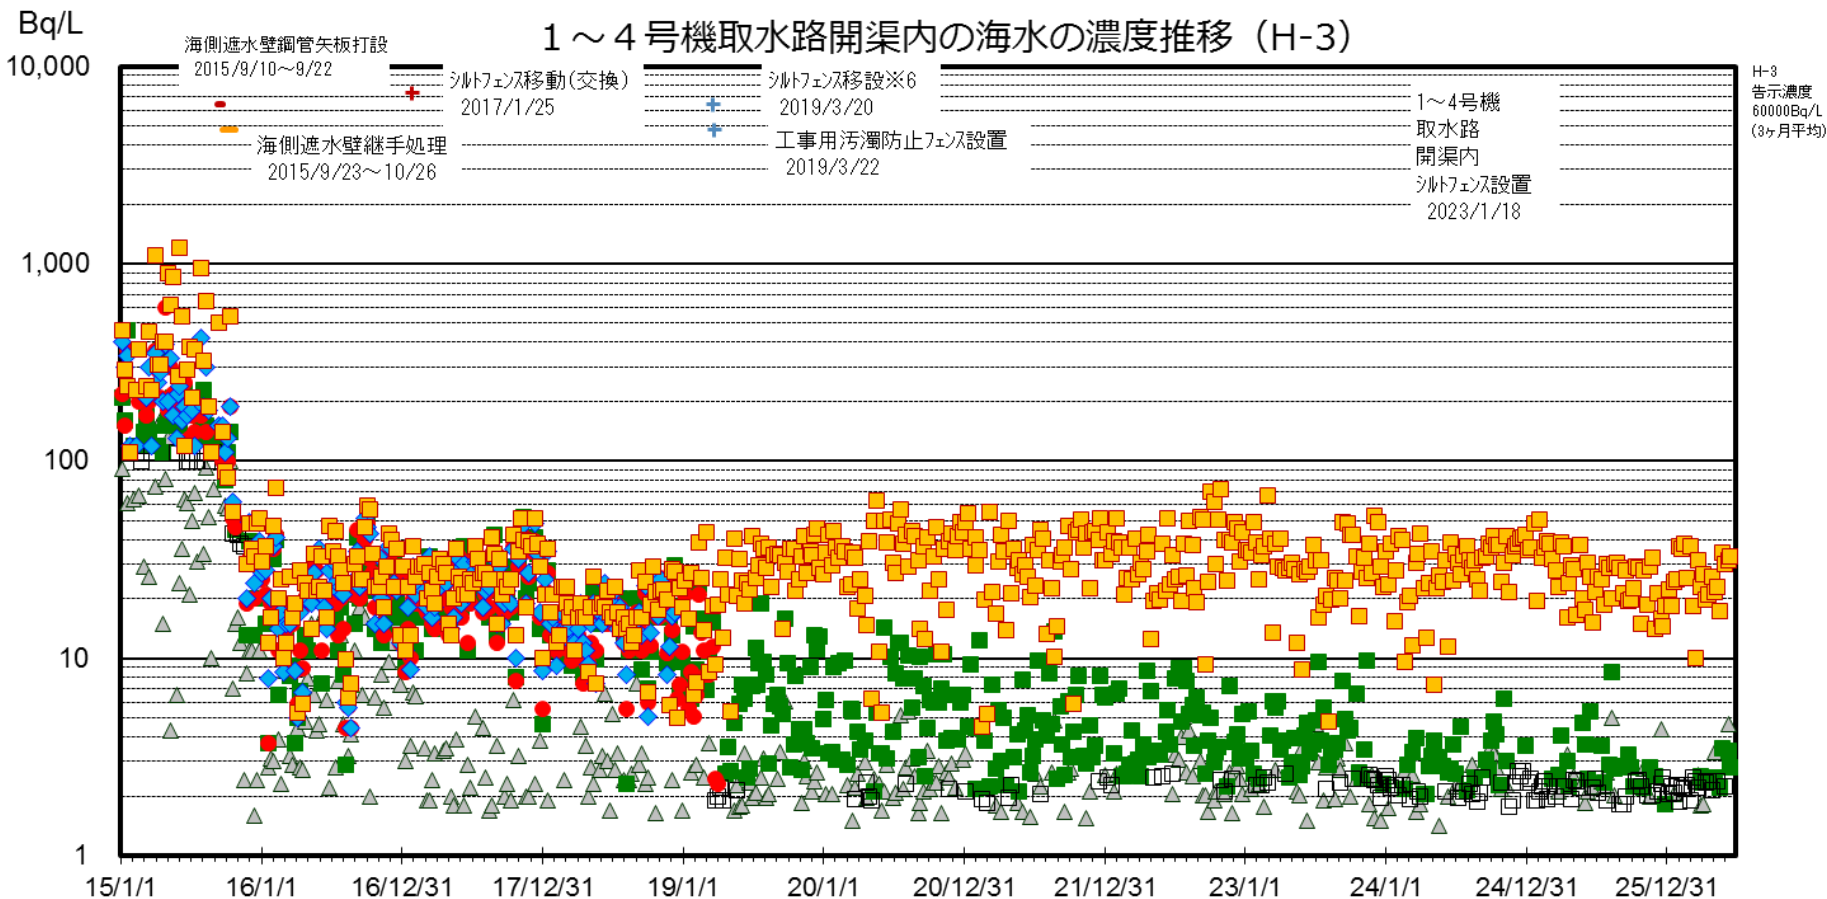
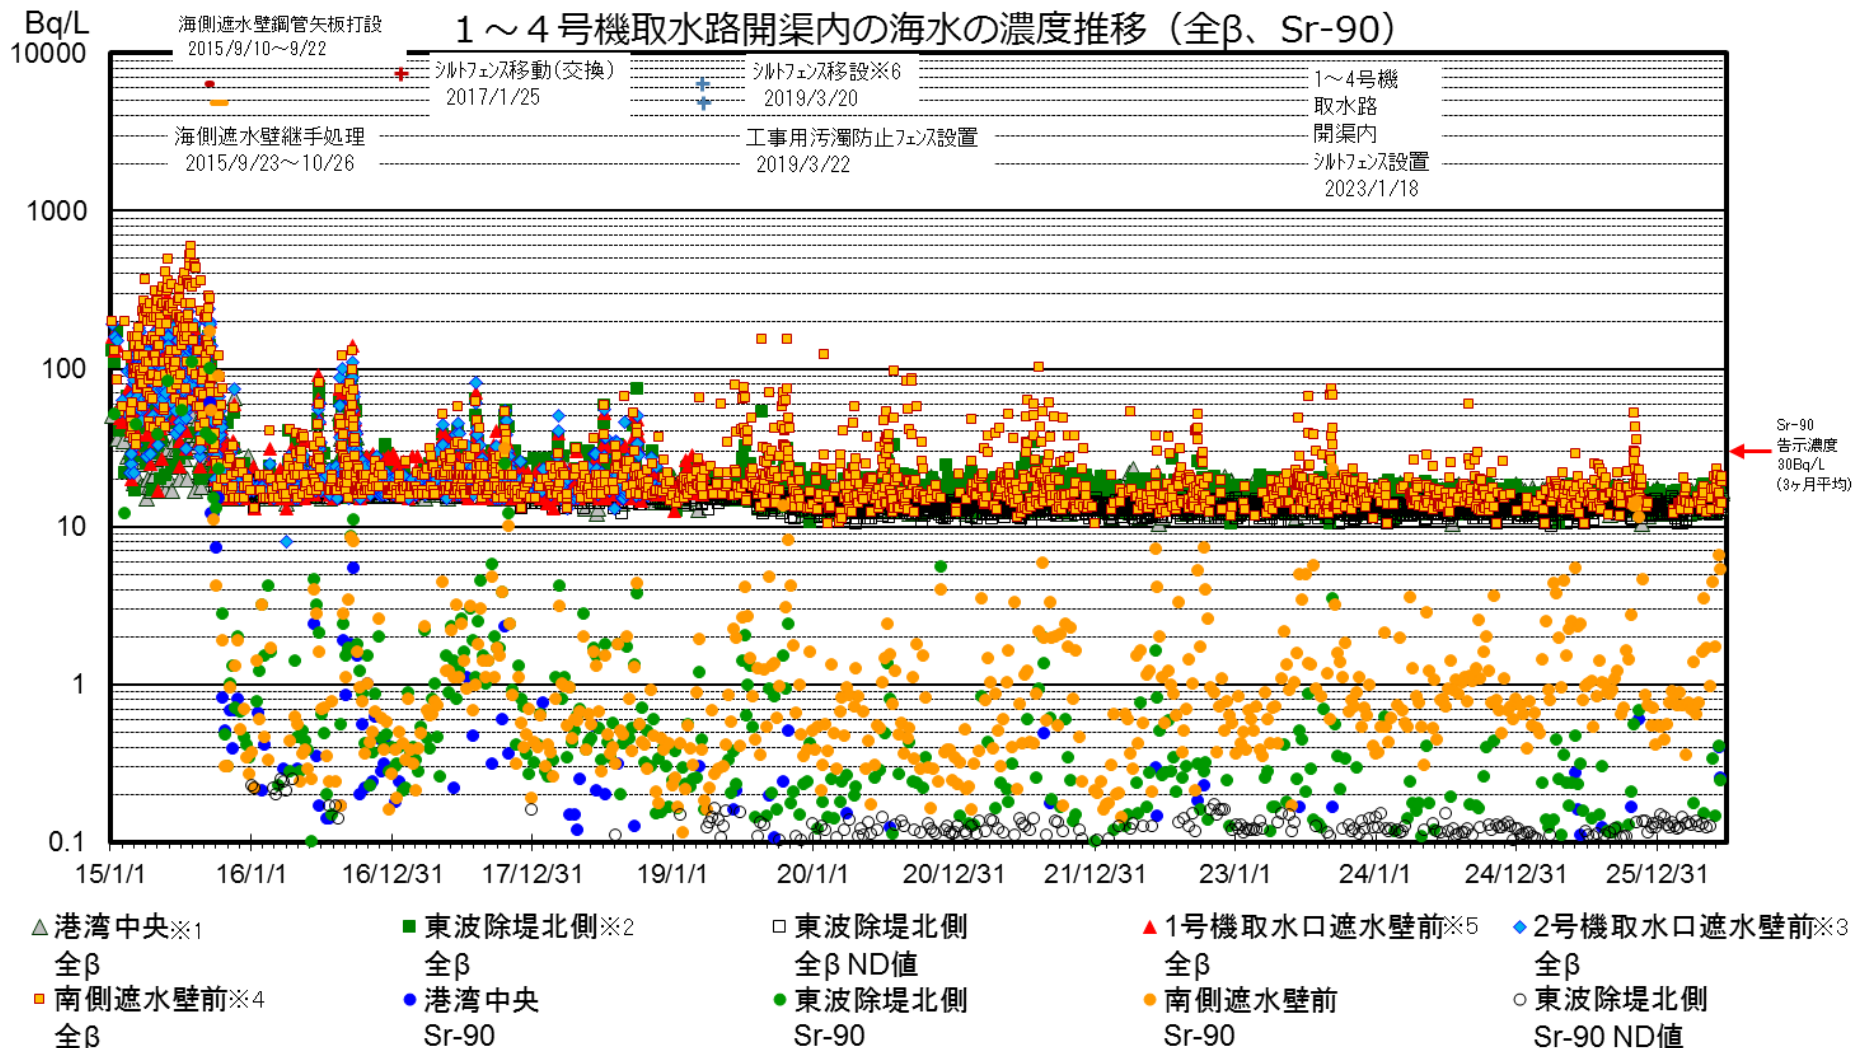
# 1～4号機取水路開渠内の海水の濃度推移 (1/3)

- 告示濃度未満で推移しており、降雨時に一時的なCs-137濃度、Sr-90濃度の上昇が見られるが、長期的には低下傾向が見られる。
- 海側遮水壁鋼管矢板打設・継手処理の完了後、濃度の低下が見られる。
- メガフロート関連工事によりシルトフェンスを開渠中央へ移設した2019.3.20以降、Cs-137濃度について、南側遮水壁前が高め、東波除堤北側が低めで推移している。
