# タービン建屋東側における 地下水及び海水中の放射性物質濃度の状況について

2026/7/2

東京電力ホールディングス株式会社

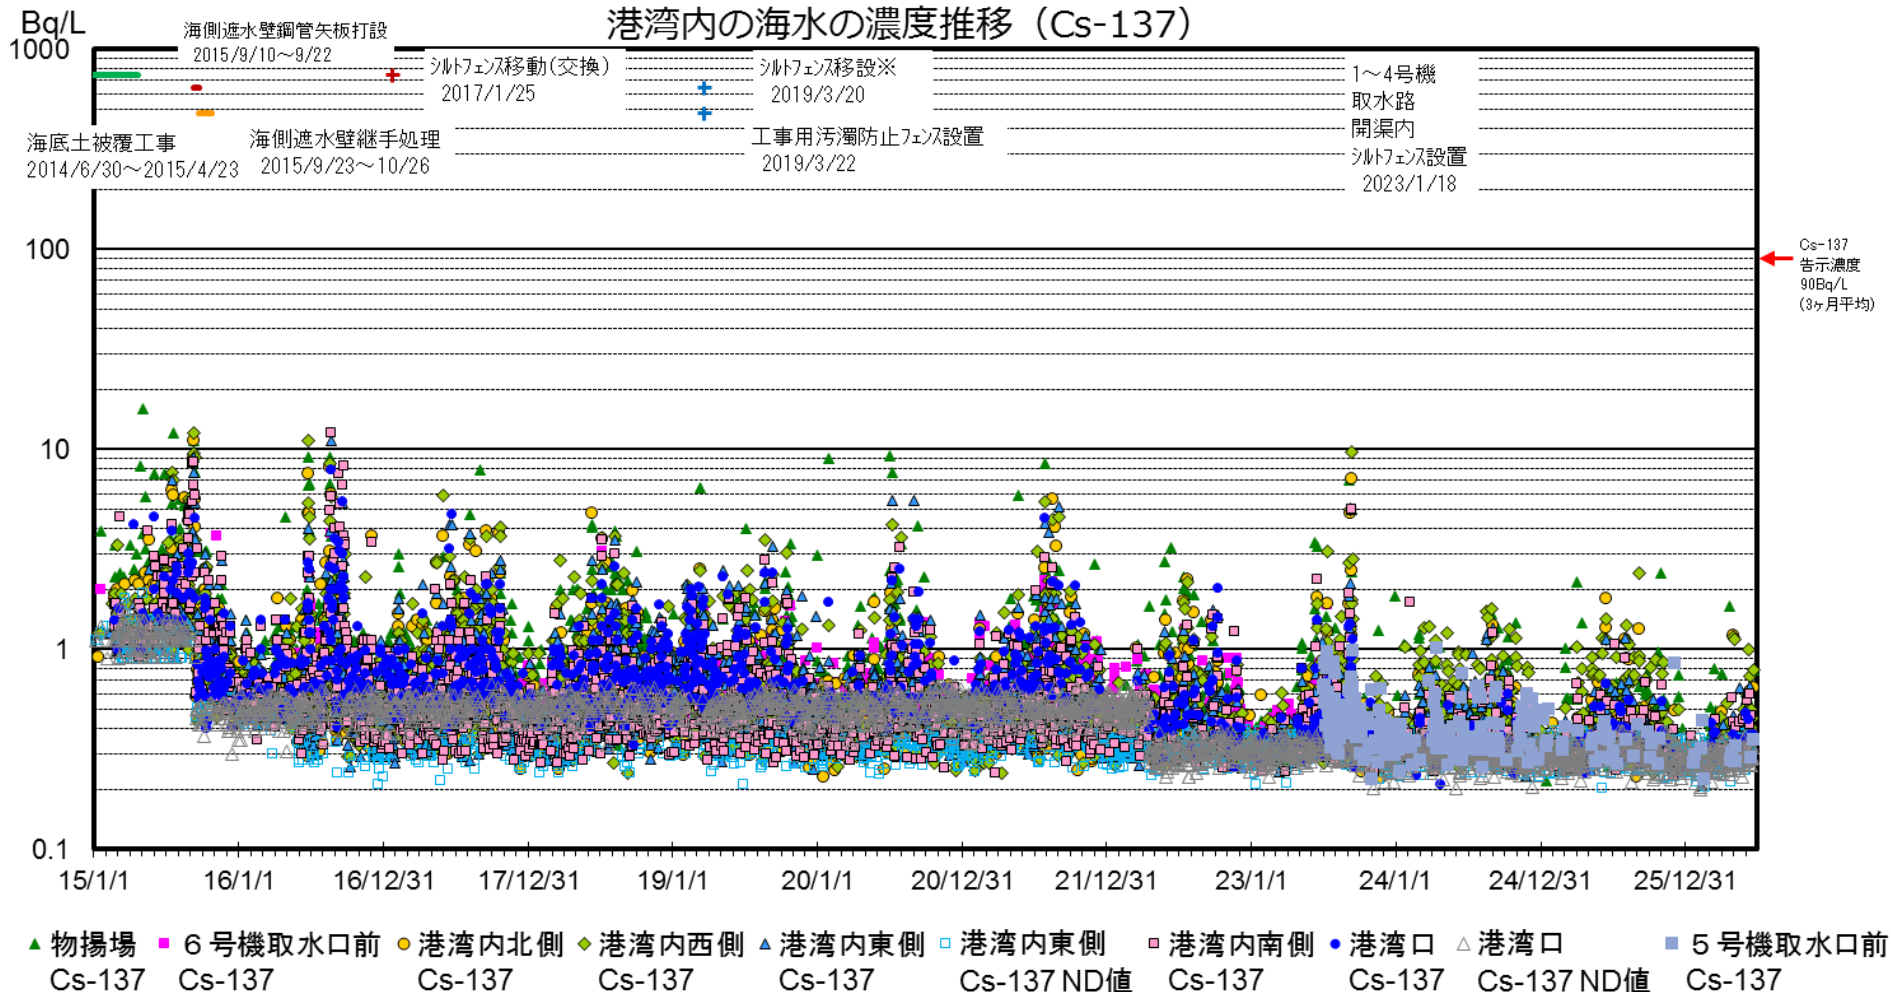
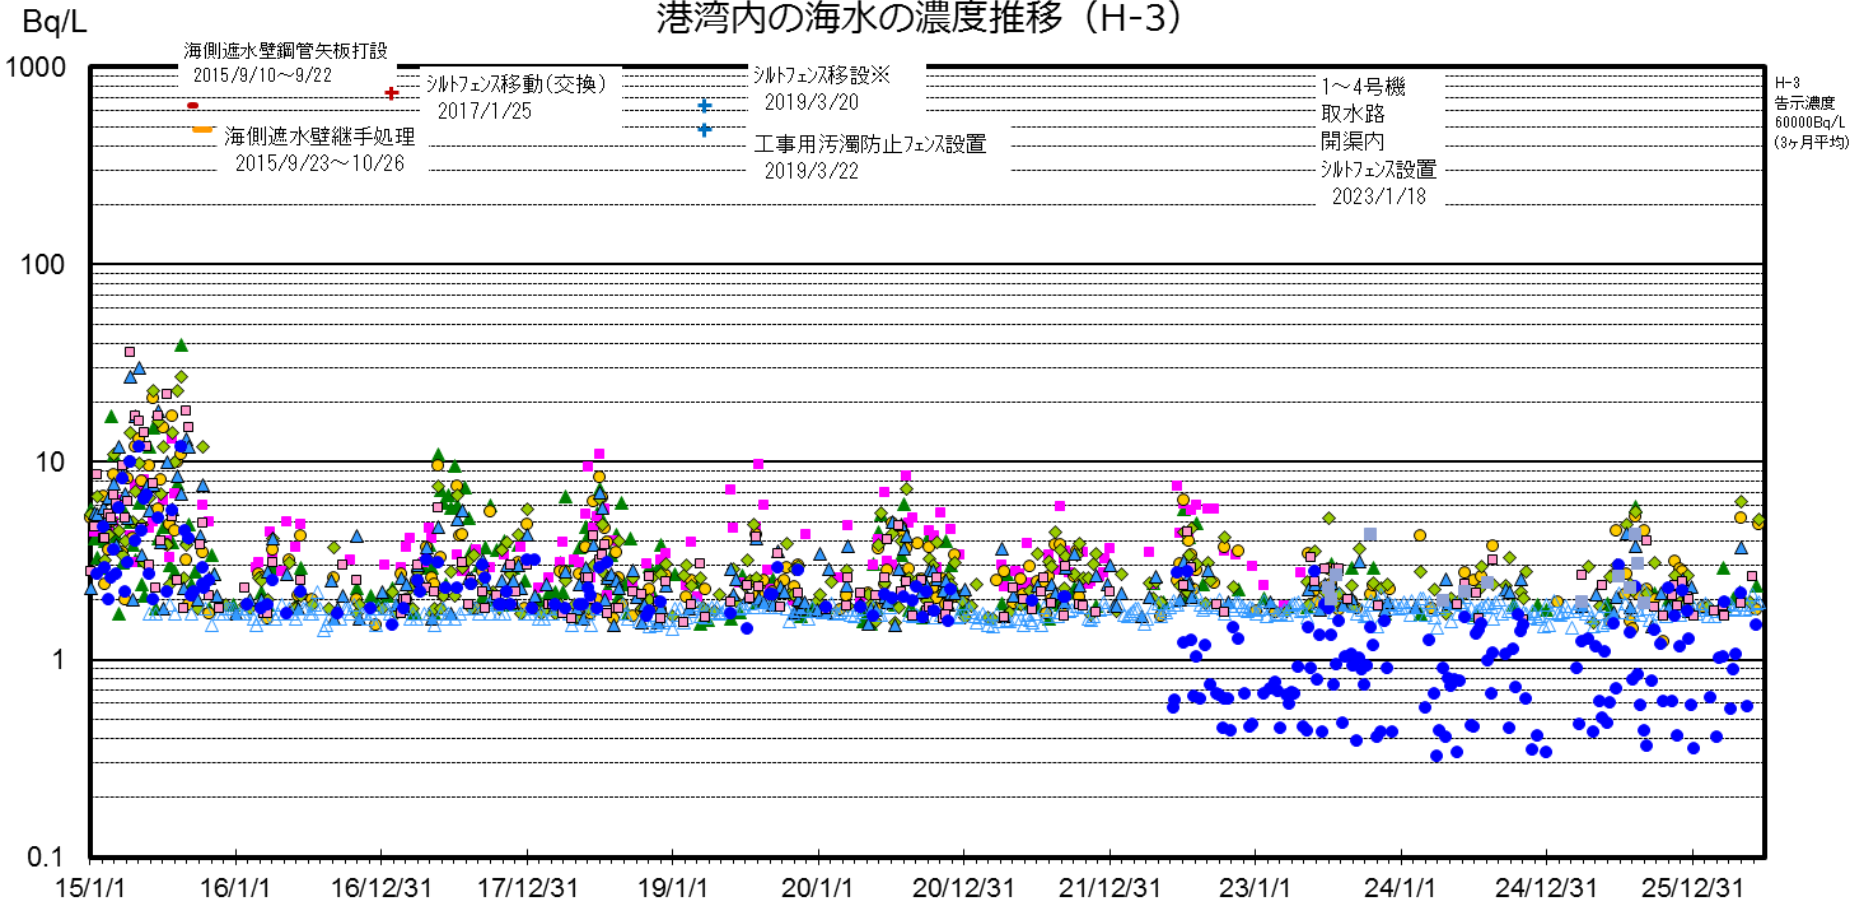
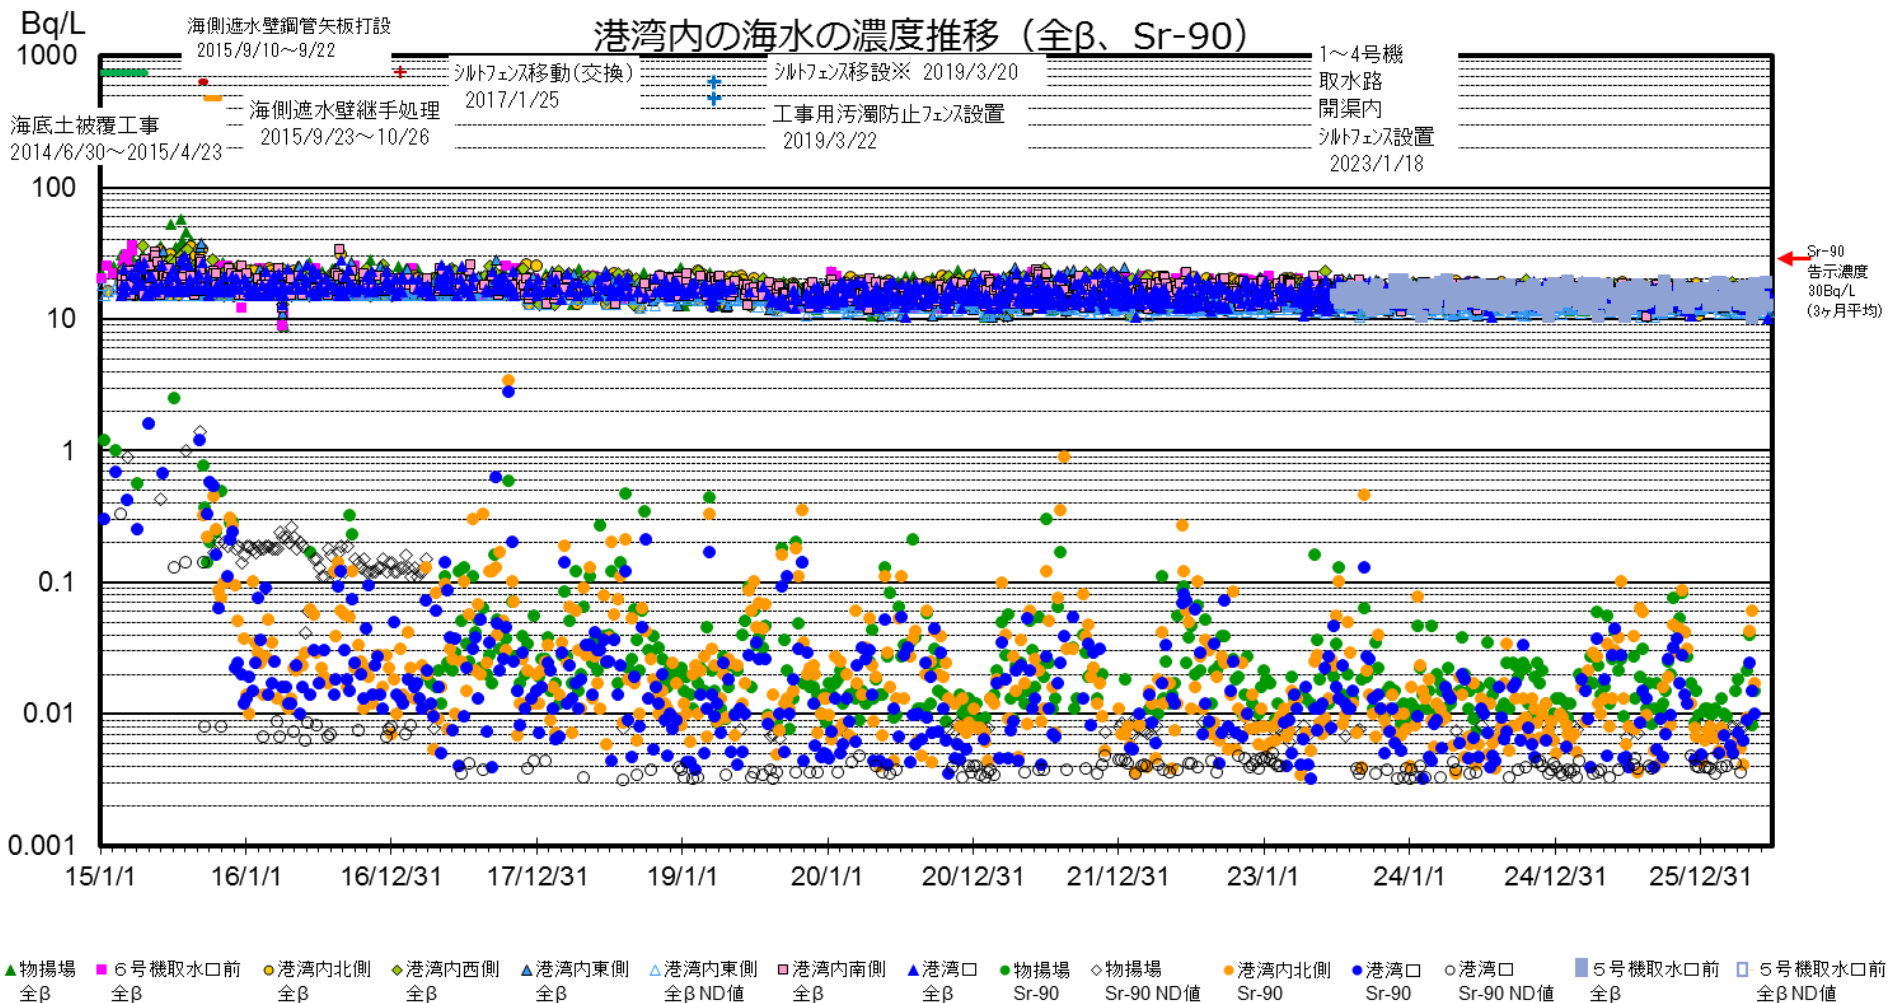
## 港湾内の海水の濃度推移 (Cs-137)

- 告示濃度未満で推移しており、降雨時に一時的なCs-137濃度、Sr-90濃度の上昇が見られるが、長期的には低下傾向が見られる。
- 1～4号機取水路開渠内エリアより低いレベルとなっている。
- 海側遮水壁鋼管矢板打設・継手処理の完了後、濃度の低下が見られる。

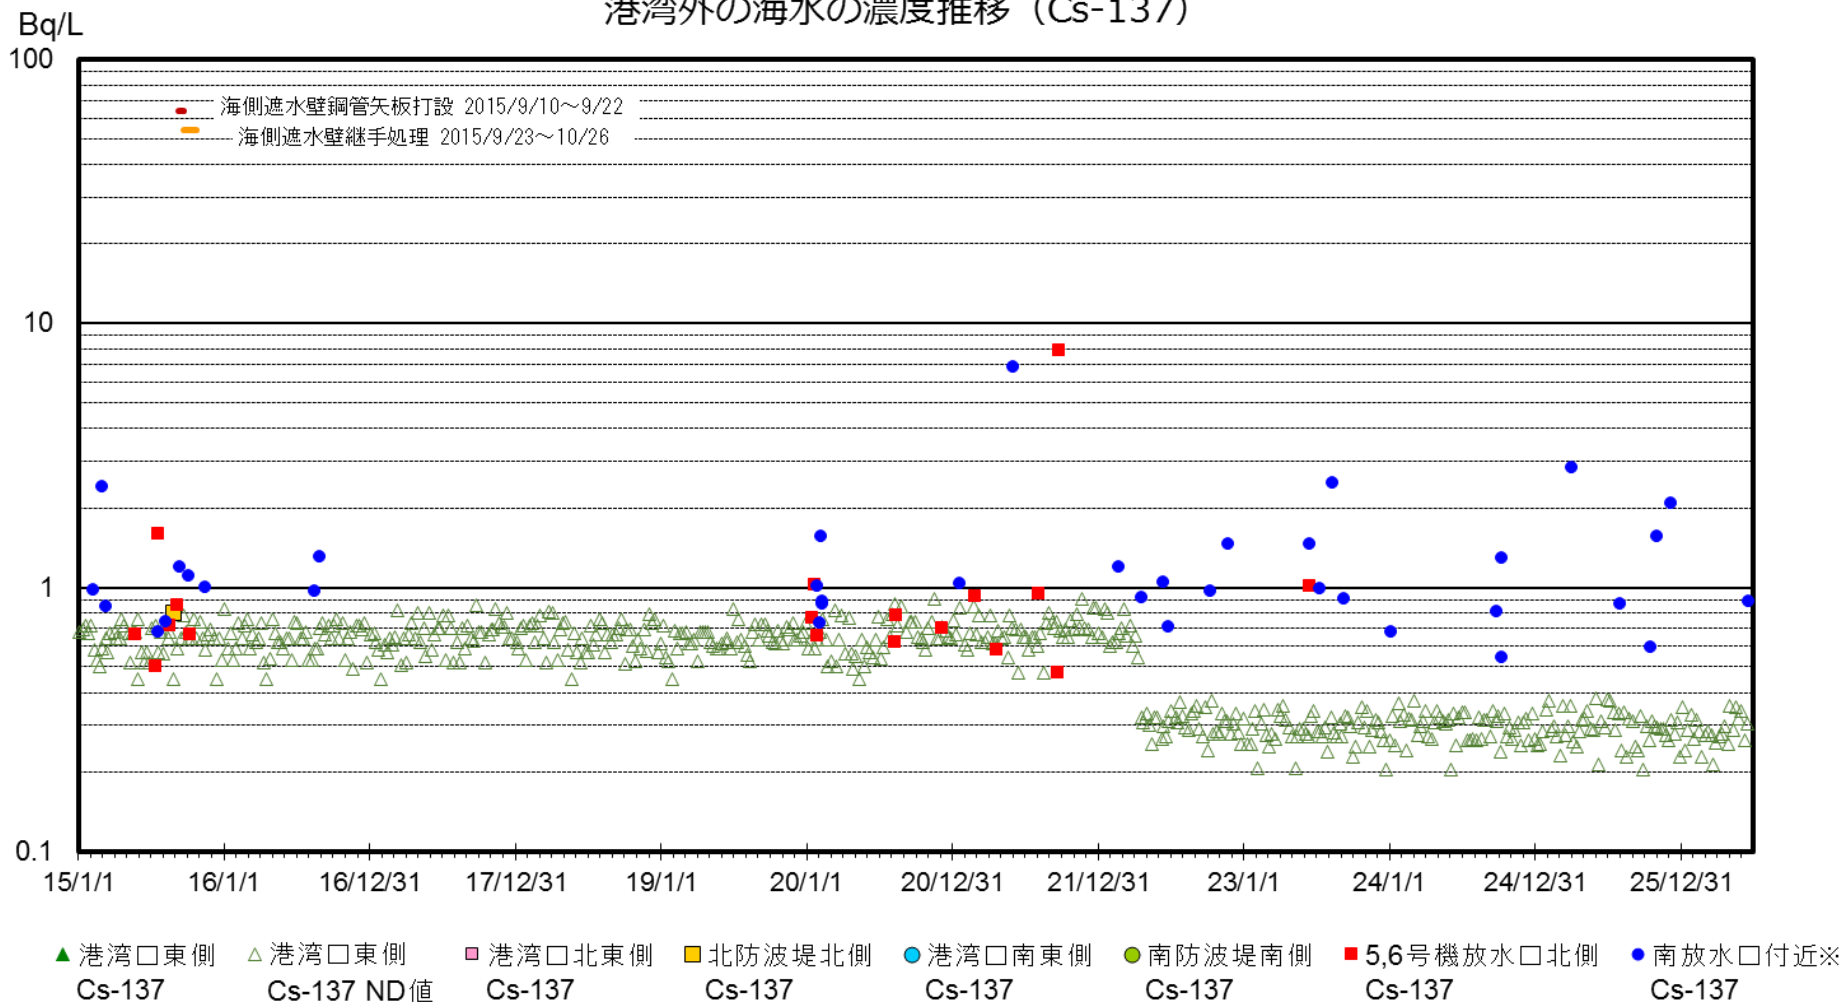
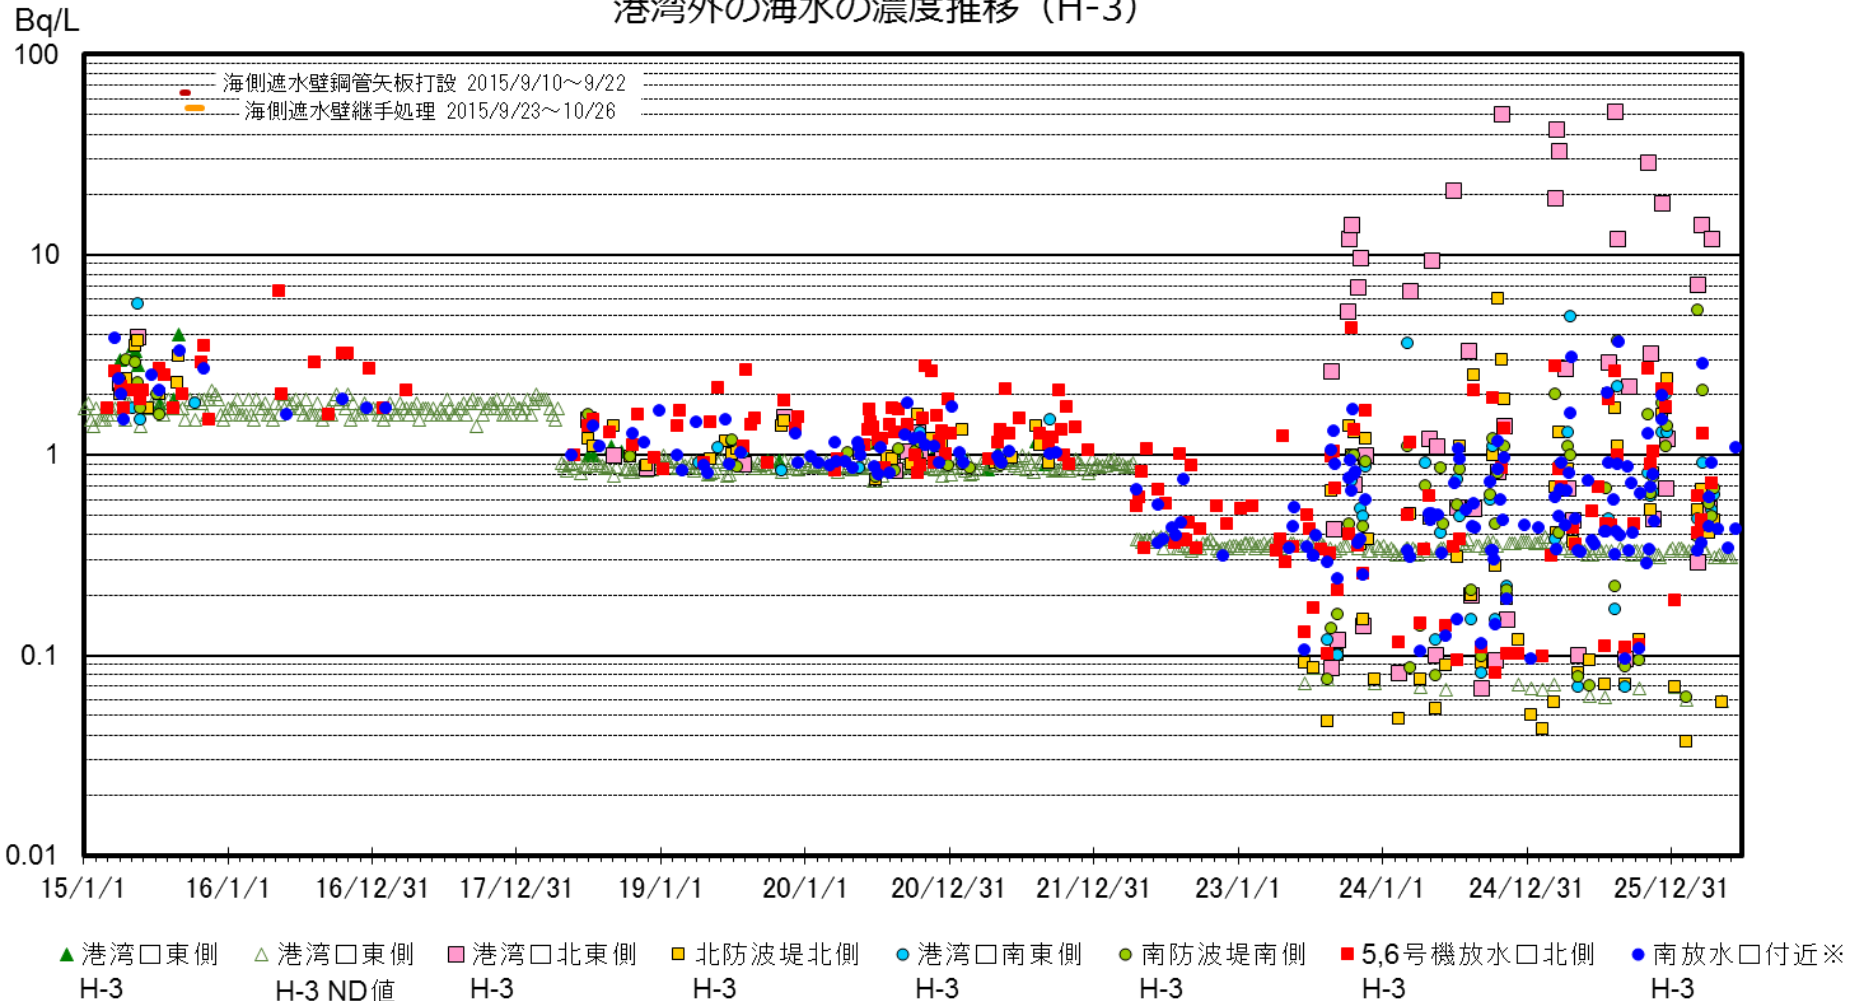
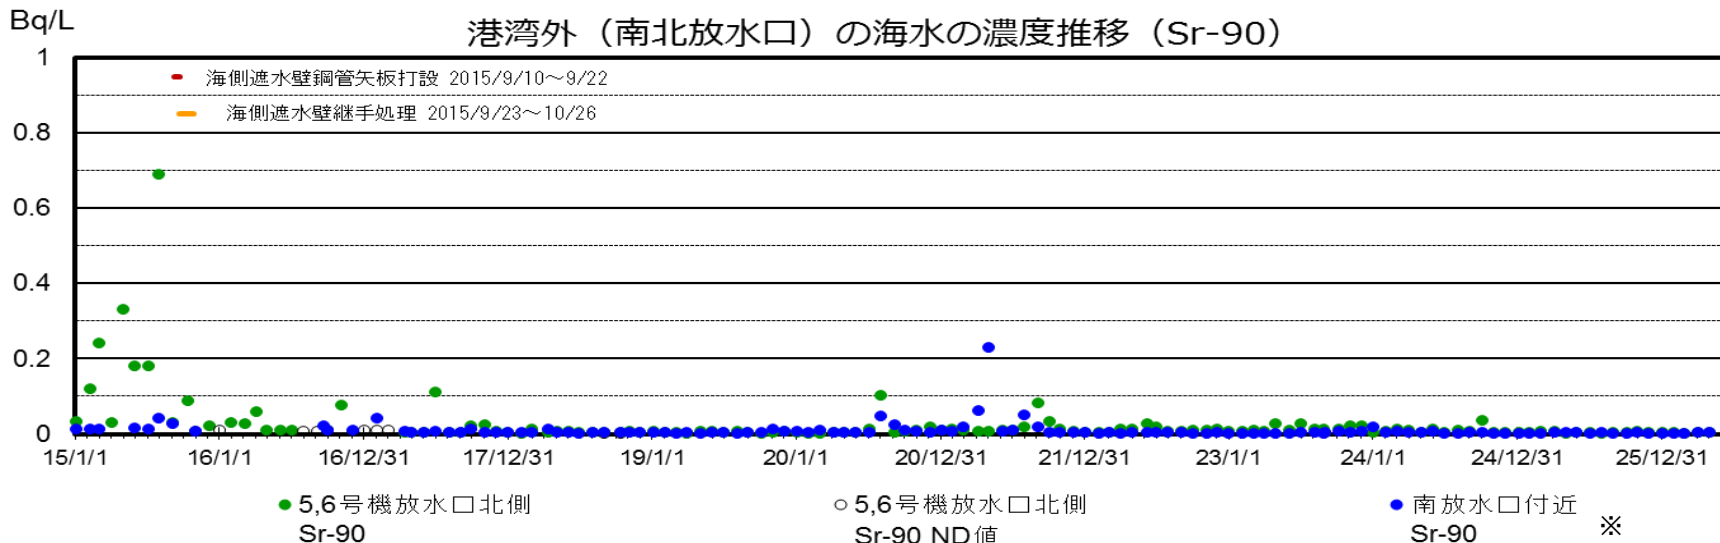
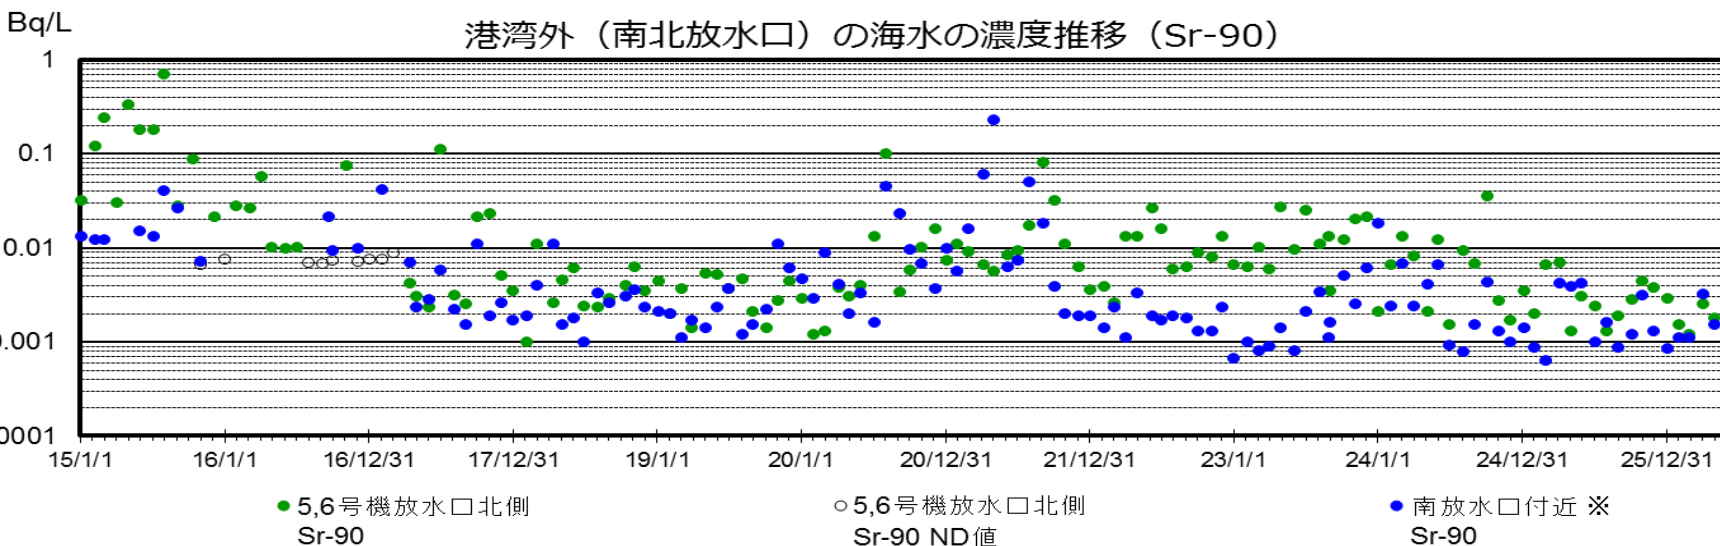
## 港湾外の海水の濃度推移 (Cs-137)

- 海側遮水壁鋼管矢板打設・継手処理の完了後、Cs-137濃度、Sr-90濃度の低下が見られ、低い濃度で推移している。
- Cs-137濃度は、5、6号機放水口北側、南放水口付近で気象・海象等の影響により、一時的な上昇が観測される事がある。
- Sr-90濃度は、港湾外（南北放水口）で2021年度に変動が見られたが、気象・海象等による影響の可能性など引き続き傾向を注視していく。
- ALPS処理水の放出期間中は、放水口付近採取地点において、H-3濃度の上昇が確認されているが、海洋拡散シミュレーションの結果などから想定範囲内と考えている。
