# 3号機 PCV内部気中部調査(マイクロドローン調査)について

2026年8月27日

東京電力ホールディングス株式会社

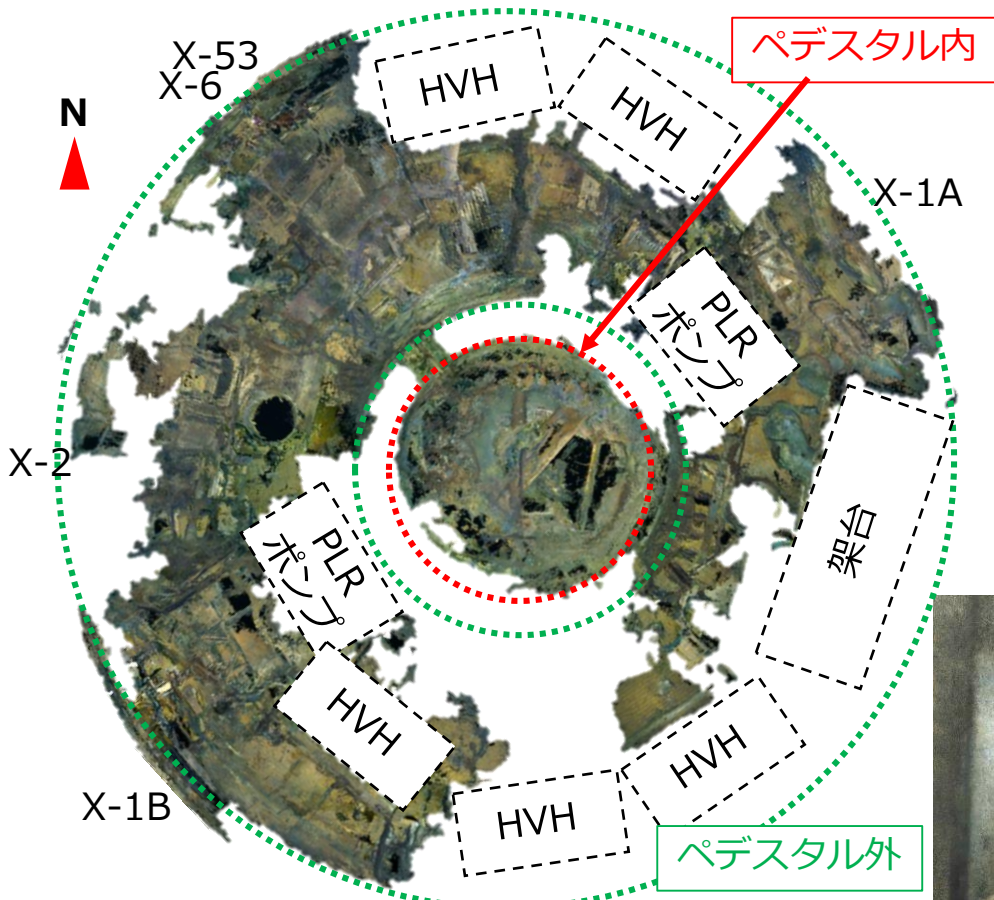
3号機 D/W1FL 点群データ(平面視)

- マイクロドローンで取得した映像に対し、**Structure from Motion技術による点群データ化を実施**
- ペDESTAL外は、撮影できていない南東側や構造物の陰となる場所以外の点群化を実施。特に入念に撮影を実施した**X-6ペネ周辺について、鮮明なデータを取得**
- ペDESTAL内は、CRDハウジング群の陰となる場所以外の点群化を実施。**プラットフォーム高さの構造物・堆積物だけでなく、RPV底部へと続くCRDハウジング群の空間についても点群化**
- 今回取得した点群データは、今後の内部調査の計画検討や燃料デブリ取り出し工法検討に活用

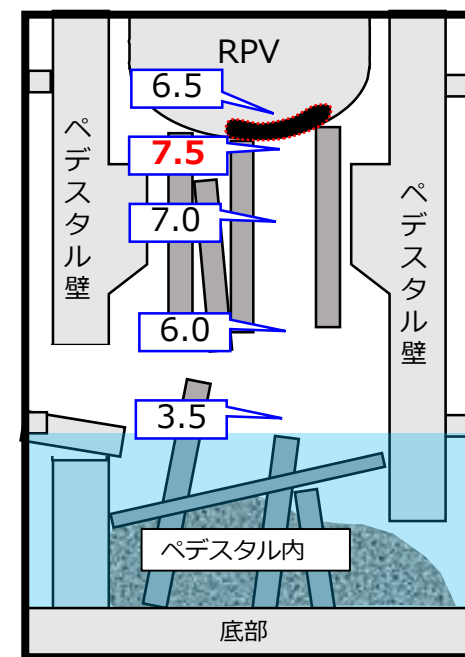
ペDESTAL内 縦断面図

- 放射線がカメラの撮像素子に当たると、映像中に白点のノイズが乗る現象を利用し、映像中のノイズの量を計測することで線量率を推定※1(X-53ペネ近傍(PCV内)で測定した線量率を基準値とした)
  - 放射線照射施設での試験結果より、Co,Cs線源の場合は10Gy/h未満で±20%程度の精度を確認
- ペDESTAL外における線量率の推定値は約0.5～6.0Gy/hであり、東側が最も高い。東側の線量率が高い理由については検討中(PCV内包水の流れに起因する放射性物質の移行やMS系配管の影響と想定)
- ペDESTAL内における線量率の推定値は約1.5～7.5Gy/hであり、RPV底部の付近の線量率が最も高い。堆積物や付着物に接近すると線量率が上昇することから、それらが有意な線源となっていると推測

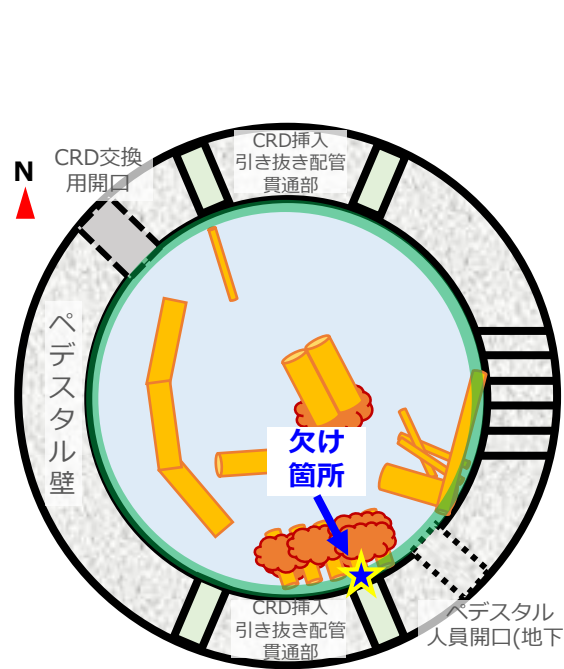
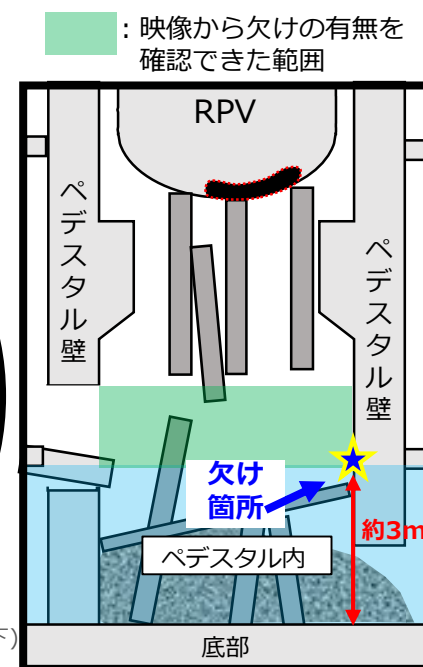
- 点群データの検証作業の中で、ペDESTAL壁が一部欠けている事を確認
- 欠けの大きさは約10×5cm程度であり、位置はペDESTAL内壁の南南東側の床面から約3mの高さと推定
- なお、他に欠けている箇所は無いのか、改めて映像を確認した結果、撮影できている範囲においては、当該箇所以外に確認されなかった
- 今回確認された欠けは部分的であるため、ペDESTALの健全性に与える影響は小さいと考えられるが、今後計画している調査の中で改めて確認し、知見を拡充していく

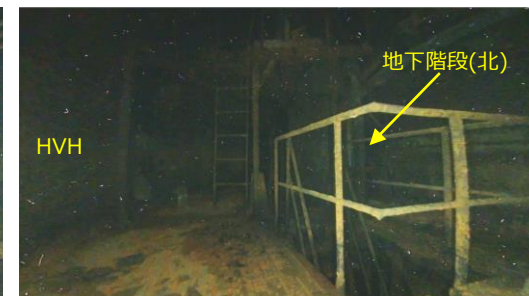
③：ペDESTAL外 北エリア

- 靄の状況：1号機と同様、3号機ペDESTAL外においても靄を確認(約3mの範囲まで視認可能)
- 通信性：無線機があるX-53ペネと反対側の南東エリアの通信性が低いことを確認
- 機器の損傷・干渉物の有無：大規模な損傷や干渉物は確認されなかった(発錆や保温材の脱落等は確認)
- 飛行実績：通信性が低い南東エリアを除き、D/W1FLを時計回り・反時計回りに飛行
- 点群化について：横力メラと縦力メラで点群化のための映像を撮影。今後、点群化処理を実施予定
- 線量率：X-53ペネ近傍の線量率は約0.6Gy/h(γ線)。ペDESTAL外全体の線量率については、映像の放射線ノイズから推定予定

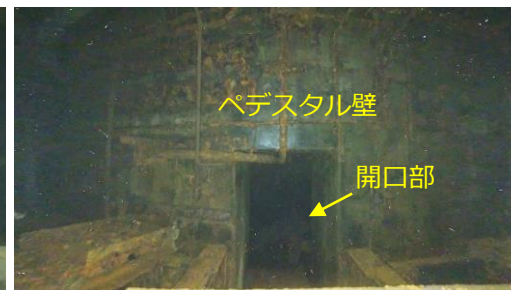
③ : CRD交換用開口 外観

- **X-6ペネ**：ペネ周辺に干渉物は確認されなかった。ペネ内全体にケーブルが存在したが、今回撮影した範囲では2号機で確認されたような堆積物は確認されなかった
- **CRDレール**：大きな損傷や干渉物は確認されなかったが、一部段差を確認
- **CRD交換用開口**：開口周辺に干渉物は確認されなかった

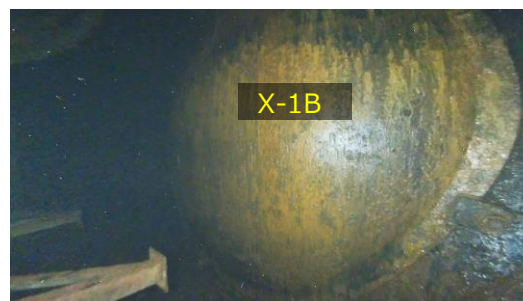
②：X-1Bペネ

- X-2ペネ、X-1Bペネ：ペネの損傷や変形、干渉物は確認されなかった
- CRD挿入引き抜き配管(南)：南西側の配管に損傷や変形は確認されなかった。南東側については、当該エリアの通信性が低く、飛行できなかったため確認できていない
- 地下階段(南)：階段の損傷や変形、干渉物は確認されなかった
- X-35ペネ：ペデスタル外南東エリアの通信性が低く、飛行できなかったため確認できていない

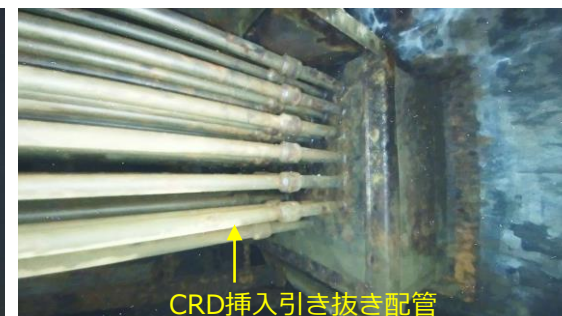
③：CRD挿入引き抜き配管(北西)

- X-1Aペネ：ペネの損傷や変形、干渉物は確認されなかった
- CRD挿入引き抜き配管(北)：北西・北東側共に配管に損傷や変形は確認されなかった
- 地下階段(北)：階段の損傷や変形、干渉物は確認されなかった

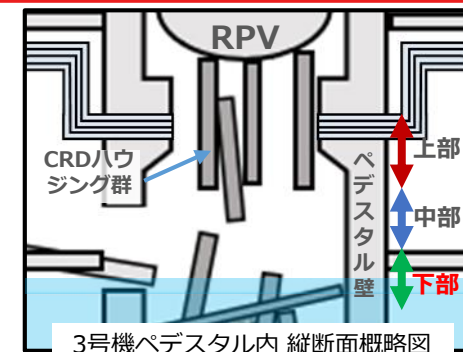
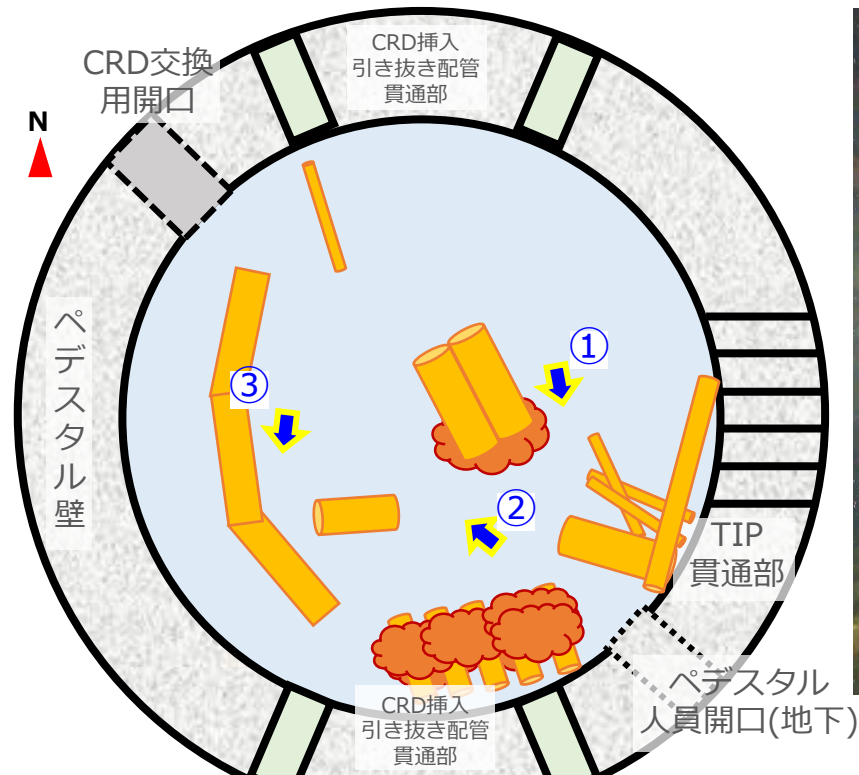
3号機 ペDESTAL内 平面概略図

- **堆積物**：中心部のCRガイドチューブの根元に堆積物を確認。水中にも存在していると推定
- **落下している構造物**：RPV内の構造物であるCRガイドチューブを確認
- **CRD交換機関連設備**：プラットフォームの傾きを確認。他設備の有無については映像を精査中
- **PCV内水位**：水面と構造物の高さを比較した結果、**S/C圧力計から換算しているPCV水位の値と同等**であることを確認(ペDESTAL外も同程度)

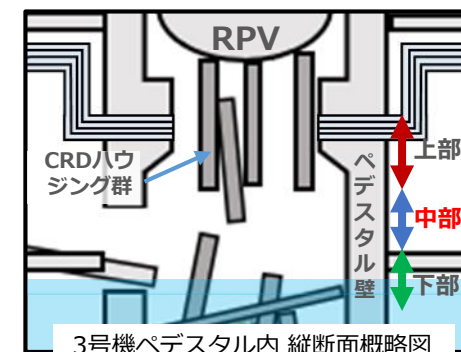
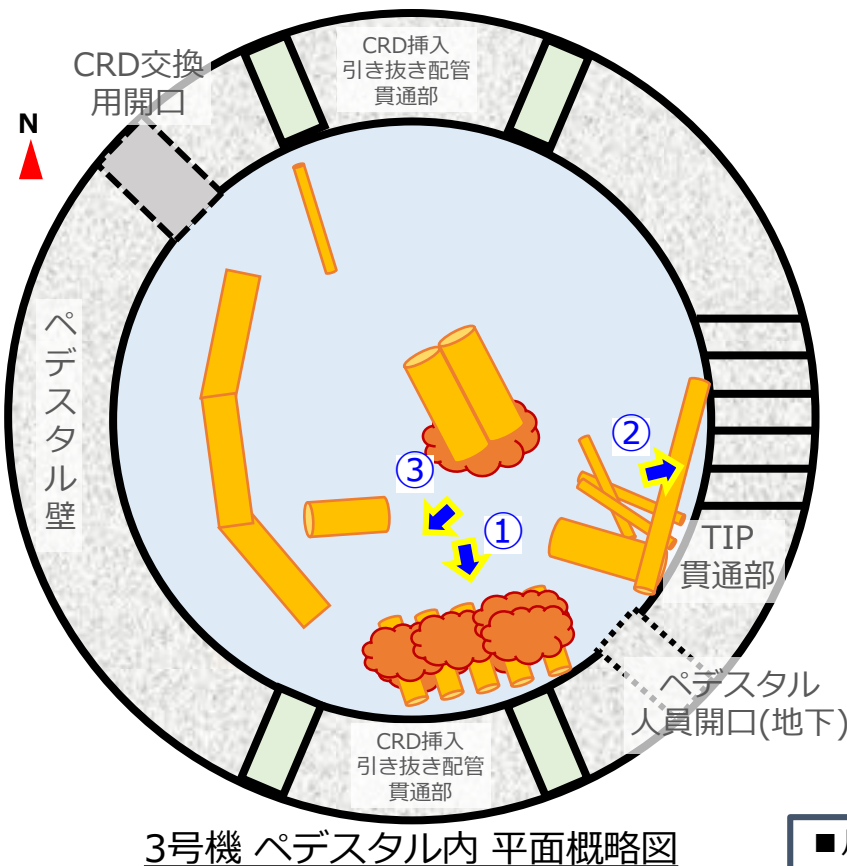
- 付着物：南側のCRDハウジング群に塊状の付着物を確認
- ペデスタル壁面：撮影した範囲において、著しい損傷は確認されなかった
- TIP貫通孔：損傷したTIP案内管を確認
- 落下している構造物：RPV下部構造物であるCRDハウジング群の一部が傾いており、既存の位置よりも若干低い位置にある

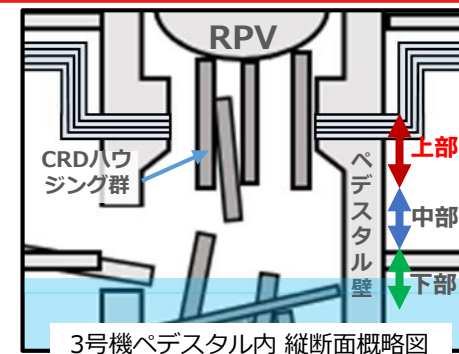
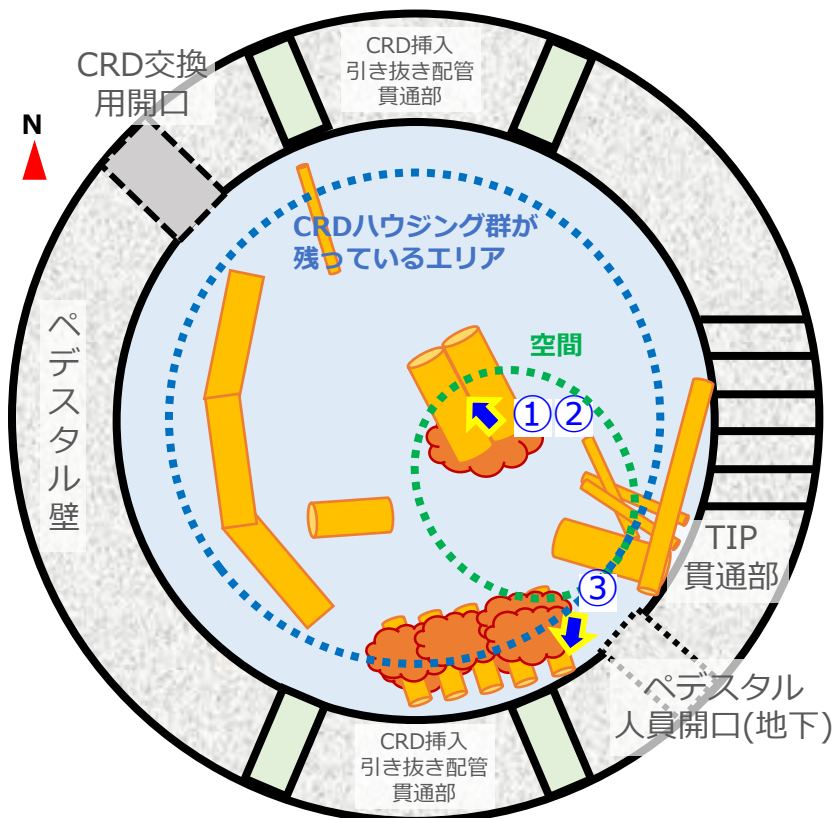
3号機 ペデスタル内 平面概略図

- 付着物：中心から南東付近のCRDハウジング群に塊状の付着物を確認
- CRDハウジング群：傾きや変形はあるものの、大部分は既存の位置付近に残っている。中心から南東にかけては上部方向に空間を確認
- CRD挿入引き抜き配管：南東部のみ撮影でき、配管の損傷を確認

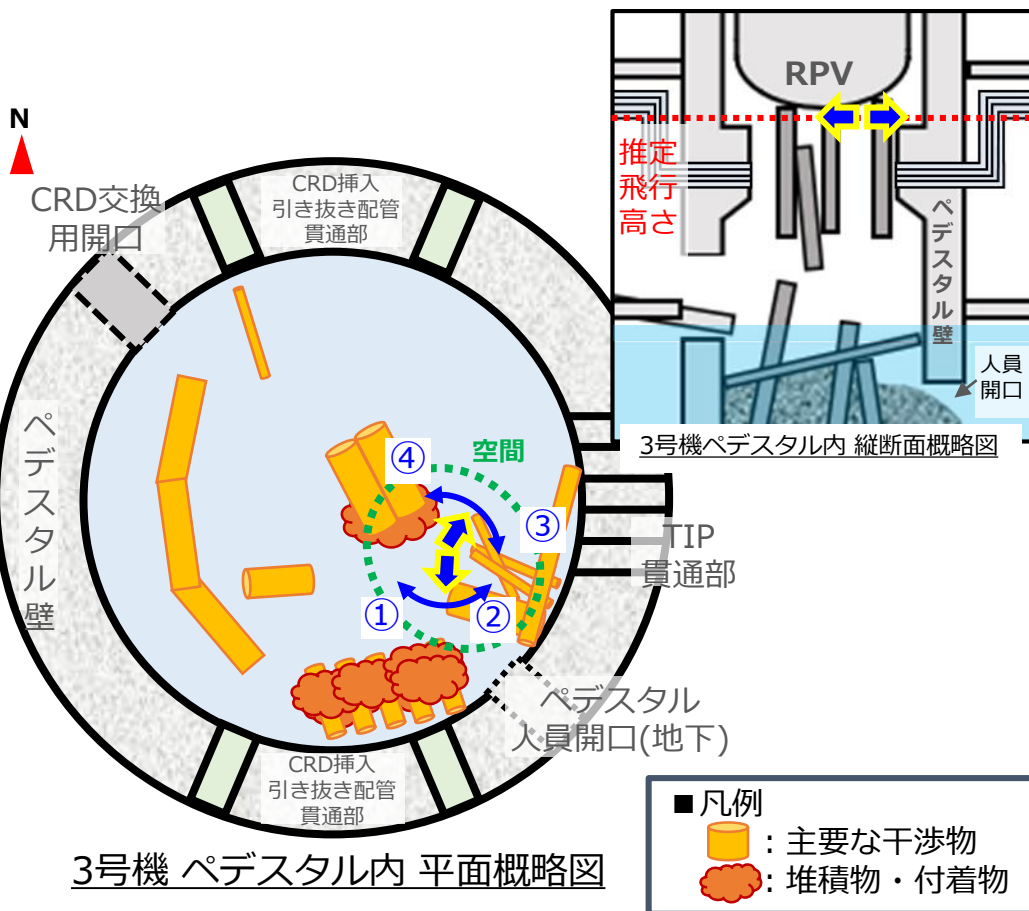
- 上部調査で確認された空間から、通信可能な限界の高さまで上昇し、**RPV底部付近の映像を取得**
- **RPV底部の可能性のある構造物や、横たわるCRガイドチューブを確認**
- 更に上部にも空間があると推定
