# 汚染水抑制対策の現況について

2026 年5月25日

東京電力ホールディングス株式会社

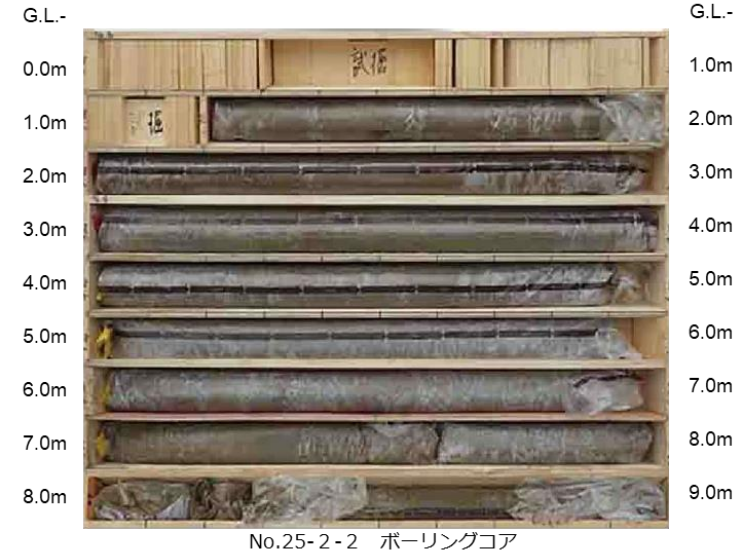
No.25-2-2 ボーリングコア

# 2-2.3 地中線量調査結果 Bor No.25-2-2

- ボーリング孔内の線量：γ線は最大で88mSV/hr である、2号機海水配管トレンチ立坑の影響と想定
- 採取したコア表面線量：γ線は最大で0.042mSV/hr、β線は最大で0.155mSV/hr

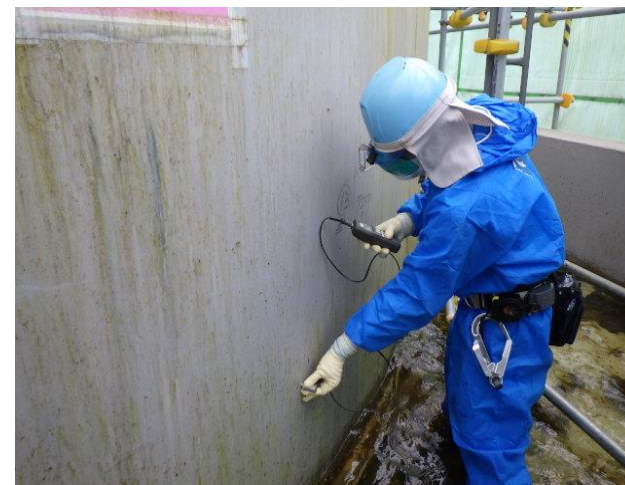
側板肉厚測定状況

- 溶接型タンクの構造強度・耐震性等については、毎年実施する年次点検で確認している。
  - 具体的には
    - ①すべてのタンク（1025基：2026年3月時点〔以下同〕）を対象として、外観目視点検を実施。
    - ②加えて、a) 使用開始10年以上のタンク（564基）
      - b) 使用開始10年未満であっても板厚余裕代が1mm以下のタンク（157基）
      - c) 使用開始10年未満であっても膜厚が100 $\mu$ m以下のタンク（0基）
- 合計721基については、超音波探傷による測板肉厚測定を行い、構造強度・耐震性を考慮した必要肉厚を確保していることを確認している。**
- なお、2029年までに、**全ての溶接型タンクが使用開始10年以上となり、年次点検における側板肉厚測定の対象となる。**
- ※底板については、実厚と必要肉厚の差が十分ある

ALPS処理水等貯留タンク	1025基	
使用開始10年以上のタンク	564基 (A)	
使用開始10年未満のタンク	461基	
	板厚余裕代1mm以下	157基 (B)
	膜厚100 $\mu$ m以下	0基 (C)
	板厚余裕代1mm超かつ膜厚100 $\mu$ m超	304基
側面肉厚測定対象タンク計	721基 (A+B+C)

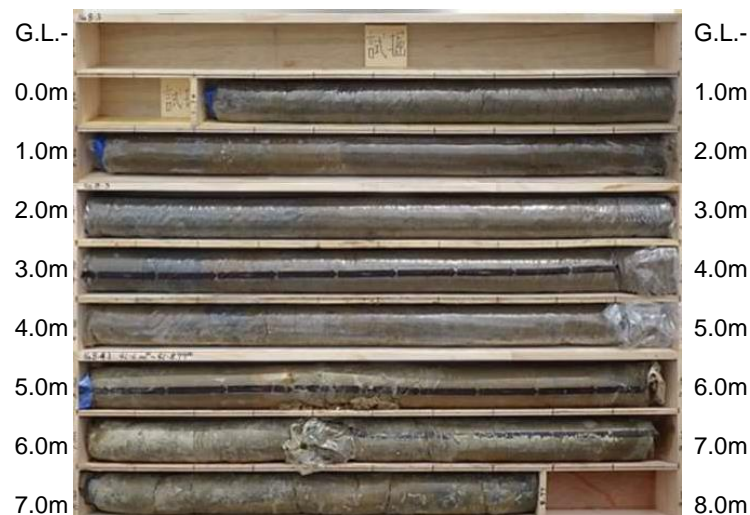
No.25-1-2調査結果

最大γ線量：0.0mSv/hr（コア）、0.02mSv/hr（ボーリング時）、最大β線量0.0mSv/hr（コア）

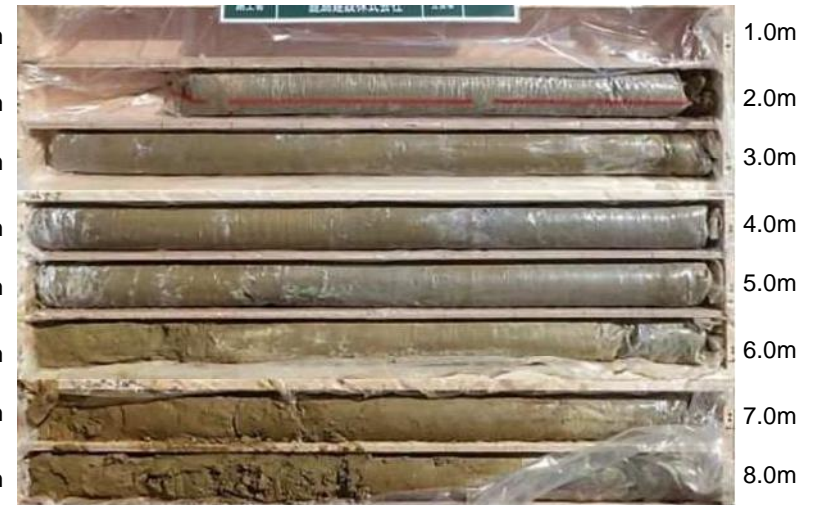
No.25-3-2調査結果

最大γ線量：0.025mSv/hr (コア)、0.01mSv/hr (ボーリング時)、最大β線量0.057mSv/hr (コア)

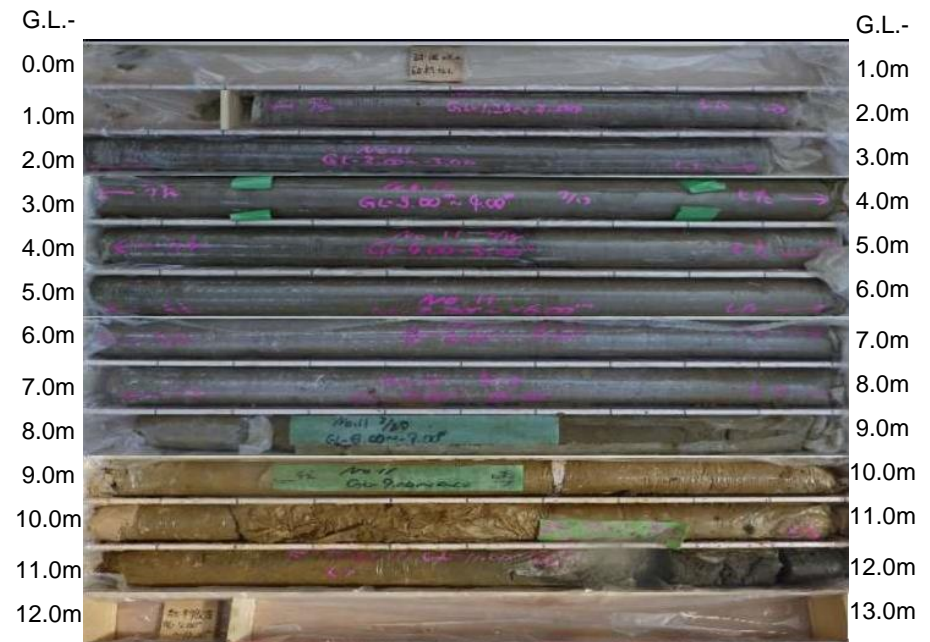
No.25-3-1調査結果

最大γ線量：0.0mSV/hr（ボーリング時、コア）、最大β線量0.0mSV/hr（コア）

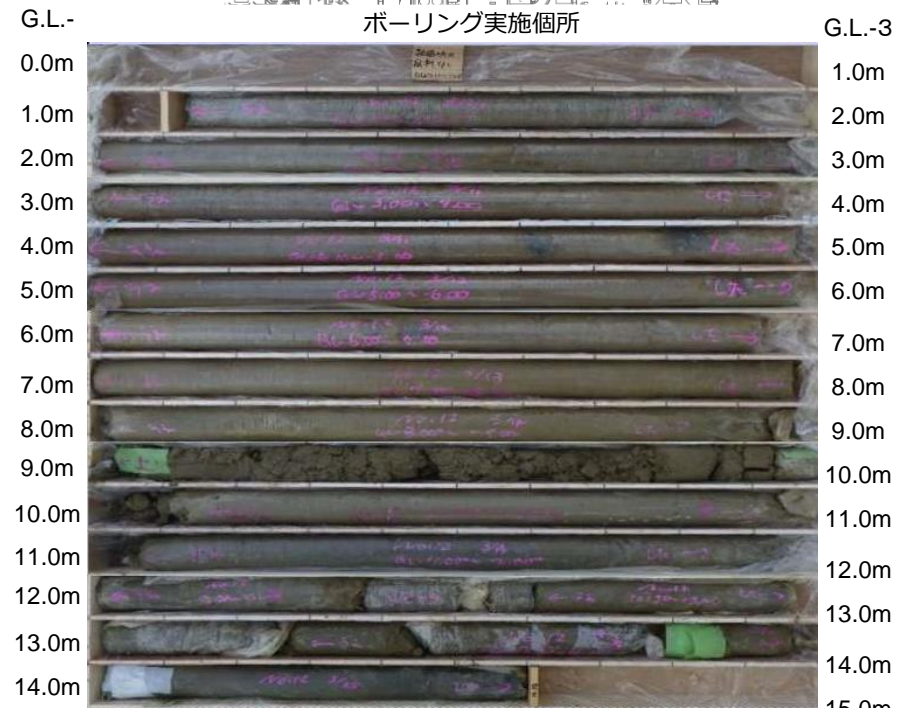
No.25-3-2調査結果

最大γ線量：0.0mSV/hr（ボーリング時、コア）、最大β線量0.0mSV/hr（コア）

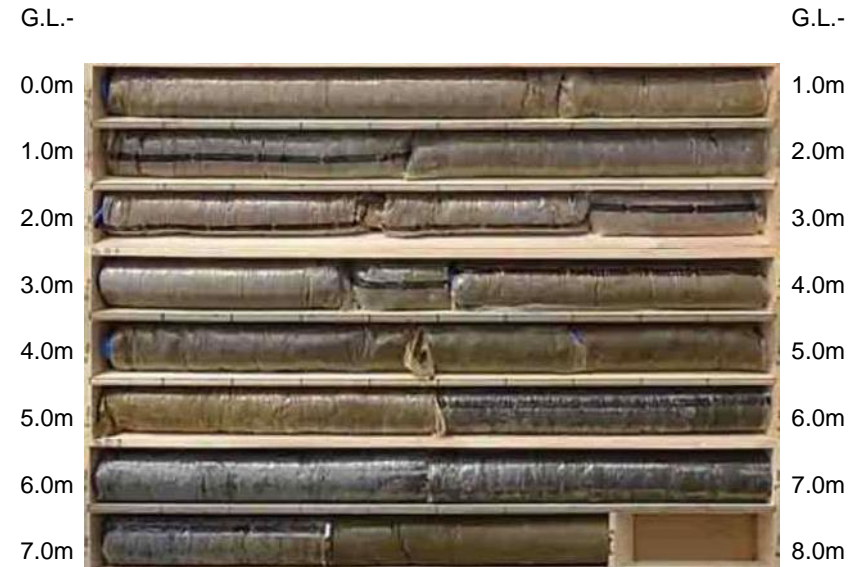
No.25-3-4 ボーリングコア

最大γ線量：0.0mSV/hr（コア）、0.067mSV/hr（ボーリング時）、最大β線量0.008mSV/hr（コア）

No.25-3-4調査結果

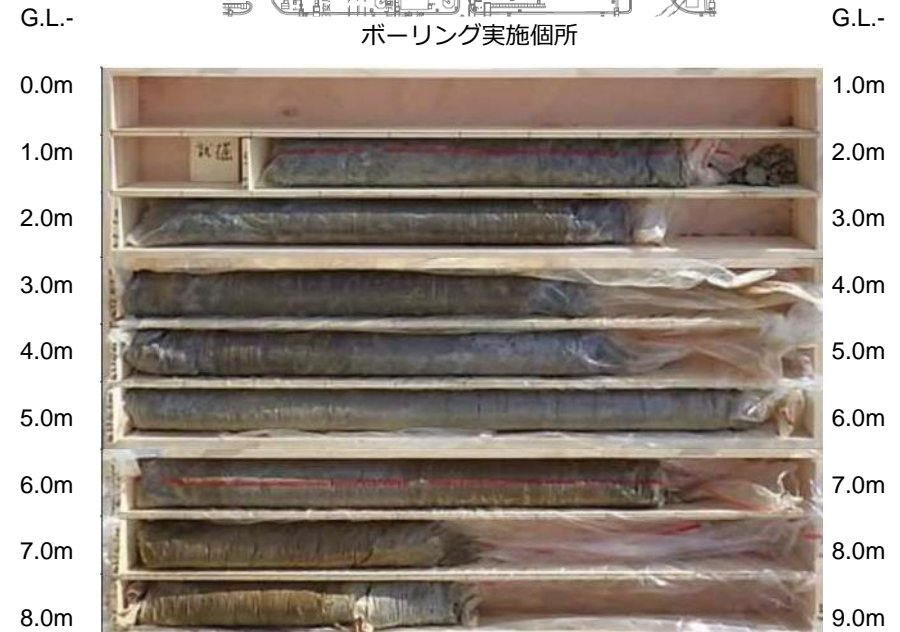
No.25-3-5 ボーリングコア

最大γ線量：0.003mSV/hr（コア）、0.4mSV/hr（ボーリング時）、最大β線量0.023mSV/hr（コア）

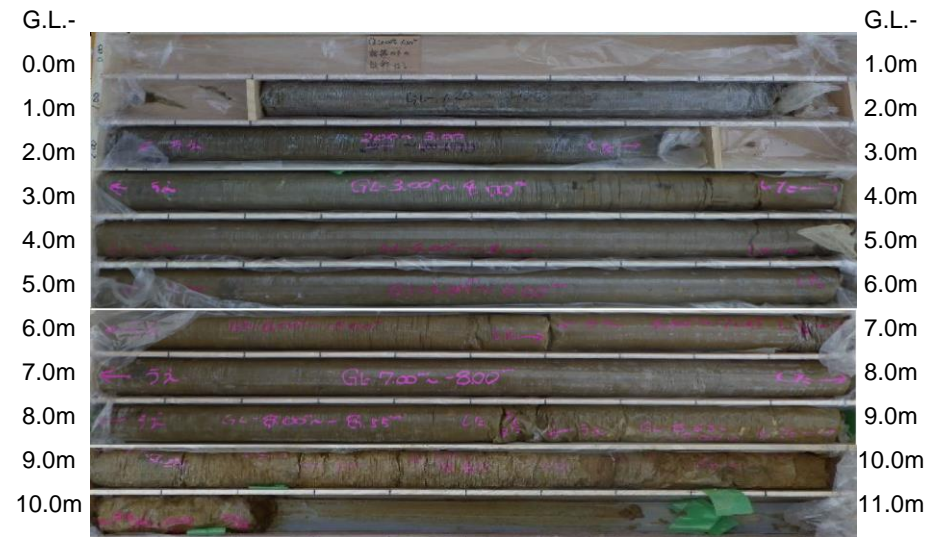
No.25-4-1 ボーリングコア

最大γ線量：0.0mSV/hr（ボーリング時、コア）、最大β線量0.0mSV/hr（コア）

No.25-4-1調査結果

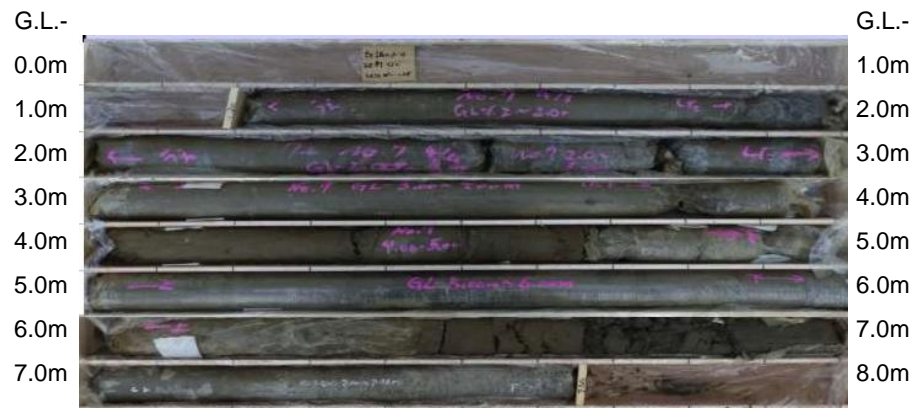
No.25-4-2 ボーリングコア

最大γ線量：0.0mSV/hr（ボーリング時、コア）、最大β線量0.0mSV/hr（コア）

No.24-4-2調査結果
