福島第一原子力発電所

2号機使用済燃料プール内調査完了について

< 参 考 資 料 >
2 0 2 0 年 6 月 1 1 日
東京電力ホールディングス株式会社
福島第一廃炉推進カンパニー

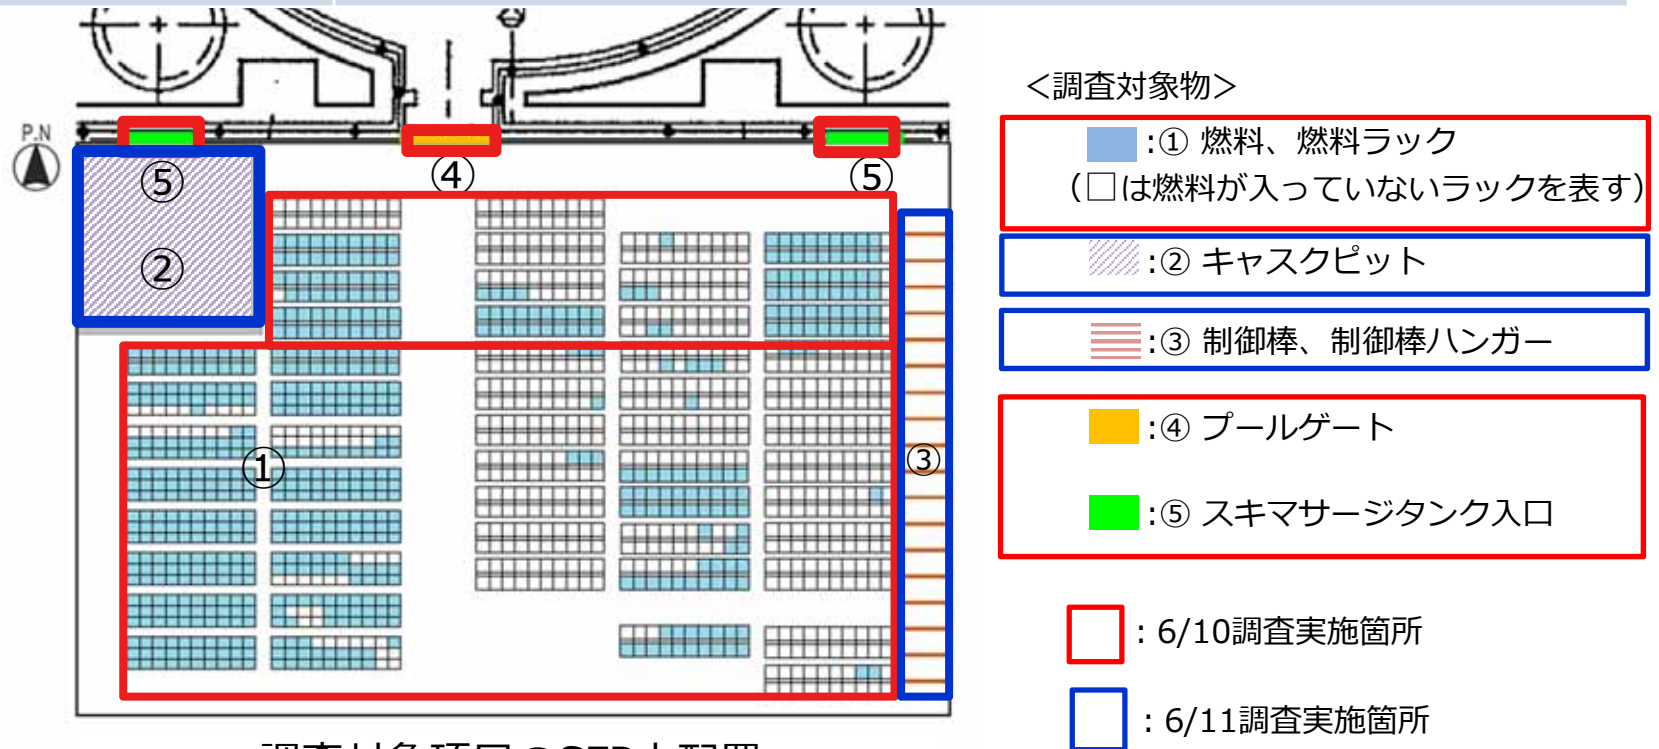
【参考】 S F P内調査の対象

調査対象	確認のポイント
① 燃料・燃料ラック上部	燃料や燃料ラック上部の干渉物や変形の確認
② キャスクピット	キャスクピット底部の干渉物、キャスクピット梁の変形の確認
③ 制御棒	制御棒落下、制御棒ハンガーの変形の確認
④ プールゲート	プールゲートの変形、プールゲートを抑えるボルトの状態の確認
⑤ スキマサージタンク入口	入口の可動堰の変形、可動堰の止めネジの外れの確認
