地震発生後の福島第一原子力発電所の状況について (更新版)

【地震の状況】

【地震直後の発電所の状況】

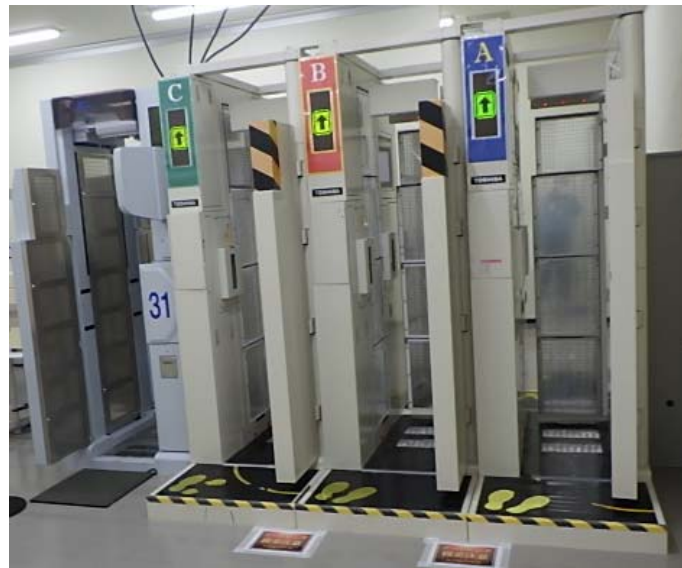
免震重要棟(地震前撮影)

体表面汚染モニタ動作不能

- ・発生（確認時刻）：2月14日未明
- ・概要：入退域管理施設（3台）、免震重要棟（3台）、車両スクリーニング場（1台）の体表面汚染モニタ動作不能（地震に伴い位置センサーのリセットが必要となったもの等）
- ・対応：動作不能時は残りのモニタに加え手サーベイにより対応。車両スクリーニング場以外は全台復旧済み（午後3時頃）。車両スクリーニング場の体表面汚染モニタは2月16日復旧済み。
