## (参考) HICのスラリー移替え装置の概要

福島第一原子力発電所

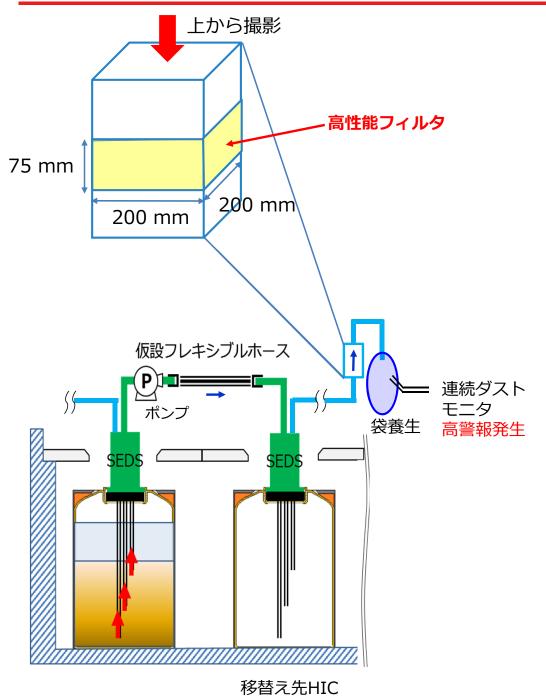
- 汚染水の浄化処理の過程で発生した炭酸塩スラリーを収容している高性能容器(以下、HIC)のうち、低線量のHIC(2基)の移替えについて、本年8月5日から順次、安全を最優先に、慎重に作業を進めています。
- 8月24日に、増設多核種除去設備(以下、ALPS)建屋内でスラリー移替え作業を実施していたところ、移替え先のHICに設置したスラリー移替装置(SEDS)の排気ライン出口において、作業用に設置した連続ダストモニタのダスト濃度高警報<sup>※1</sup>が発生したことから作業を一時中断しています。
- その後、ダスト濃度の警報が発生した原因調査として、8月30日に排気ライン出口の 高性能フィルタを点検したところ、当該フィルタに損傷があることを確認しました。
- ダスト濃度の警報発生の原因については、当該フィルタ損傷によるものと推定していますが、増設ALPS建屋周辺の連続ダストモニタ指示値に有意な変動がないこと、また、当該作業においては適切な装備を着用しており、作業員に身体汚染のないことを確認しています。
- 当該フィルタが損傷した原因や、その他のフィルタの状況\*2については、今後調査を実施してまいります。
- また、これまでのところ、既設ALPS及び増設ALPS建屋周辺及び、敷地境界の連続ダストモニタに有意な変動はなく、周辺環境への影響は確認されておりません。
- ※1 作業中断を判断する作業用に設置したダスト濃度値:1.0×10<sup>-4</sup>Bq/cm<sup>3</sup>(ダスト濃度高)【ダストモニタの濃度高高:8.0×10<sup>-4</sup>Bq/cm<sup>3</sup>】、今回のダスト濃度測定値:3.3×10<sup>-4</sup>Bq/cm<sup>3</sup>
- ※2 高性能フィルタについては、既設ALPSと増設ALPS合わせて、全25箇所あります。 このうち、スラリー移替え作業で確認された1箇所のほか、 8月31日に2箇所の高性能フィルタを点検し、いずれも損傷があることを確認しました。
