多核種除去設備(ALPS)ならびに高性能容器(HIC)の排気フィルタについて (続報)

HIC排気フィルタ損傷を踏まえた、ALPSの排気フィルタ点検（その1）

HIC排気フィルタ損傷を踏まえた、ALPSの排気フィルタ点検（その2）

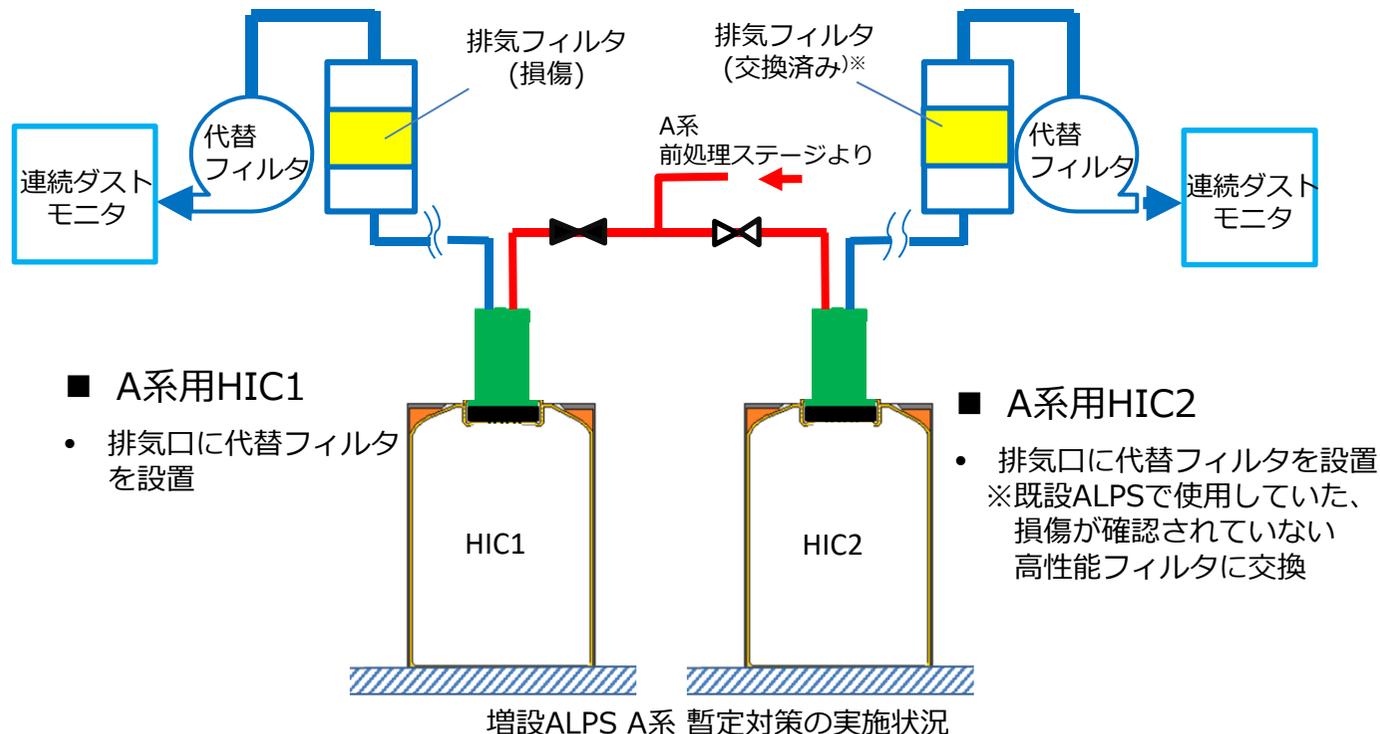
- 排気フィルタの損傷について、推定原因は以下の通りです
 - ① ALPS運転時の前処理における洗浄廃液や、吸着材の排出作業におけるエアブローにより、HIC内部にミストが発生
 - ② エアブローで排気フィルタまで到達したミストで排気フィルタが湿潤し、空気抵抗が増加。また、フィルタの強度が劣化
 - ③ エアブローの空気が排気フィルタ中央付近に集中することで、損傷が発生

- HIC排気フィルタが損傷した推定原因を踏まえて、以下の暫定対策を講じて、9月7日に増設ALPS(A)系の運転を再開しました。(9月16日から増設ALPS(A)系の吸着材交換準備のため、増設ALPS(B)系の排気ラインに代替フィルタを設置し、増設ALPS(B)系への運転に切り替えを実施)
 - ミストとエアブローの影響を緩和できる代替フィルタをHIC排気フィルタの下流に設置
 - 代替フィルタが損傷した場合に速やかに検知できるように連続ダストモニタを設置
- ALPSの運転を長期停止することは水処理全体のリスクを高めることになるため、暫定対策の有効性を確認しながら慎重に運転を実施します
- 損傷原因を究明するとともに、暫定対策の有効性を検証のうえ、ミストとエアブロー対策について恒久対策への設計への反映を検討してまいります
