1. これまでの試験的な止水の実施状況

2. ボーリング調査および鋼矢板による試験的な止水とその工程

3. 共用プールの雨水排水設備の外観点検・掘削調査等

4. 測温管150-7Sの温度変化

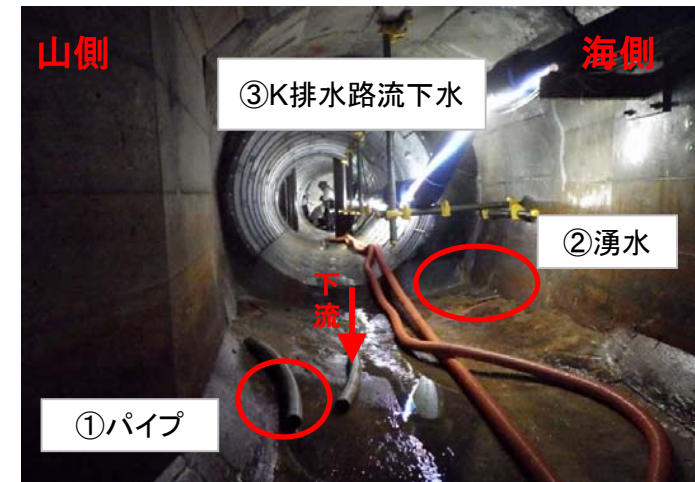
K排水路内湧水量・温度の経時変化（1/23時点）

- 10月13日、陸側遮水壁のK排水路交差付近（下流部）の測温管150-7Sにて、地中に3m（地表下1.0m～4.0m付近）の区間で局所的に0℃を超過している状態が継続されていることを確認しました。
- 当該交差部では、凍結による膨張対策のためK排水路を補強しており、クラック等の発生により、凍結範囲に水が流出している可能性があるかと推定しました。11月2日～3日にかけて、K排水路内の補強部付近を調査した結果、補強部上流側でクラック1箇所、補強部下流側で地下水の流入を2箇所確認しました。
- その後、11月15日～21日にかけて実施した陸側遮水壁外側の掘削調査の結果、測温管160-7S付近では浅部で凍結を確認し、一方で、測温管150-7Sの南側に位置する軽油タンク基礎付近の陸側遮水壁外側浅部で、凍結していない箇所が存在することを確認しました。
- また、11月2日～3日の調査でK排水路の湧水を確認したことを踏まえ、地下水がK排水路内へ流入する過程で、陸側遮水壁の凍結範囲の一部を融解し、その影響で測温管150-7Sの温度を上昇させている可能性があるかと推定しました。
- このことから、測温管150-7S外側（山側）に試験的に止水壁を設置することで地下水の流入を抑制し、測温管150-7Sの温度変化およびK排水路内の地下水流入の状態を確認することとし、12月6日から試験的な止水のための鋼管設置工事を開始し、12月13日に8本の鋼管の設置が完了しました。
