# 1. 損傷個所の調査と補修

## 2. 損傷内容・今後の対応について

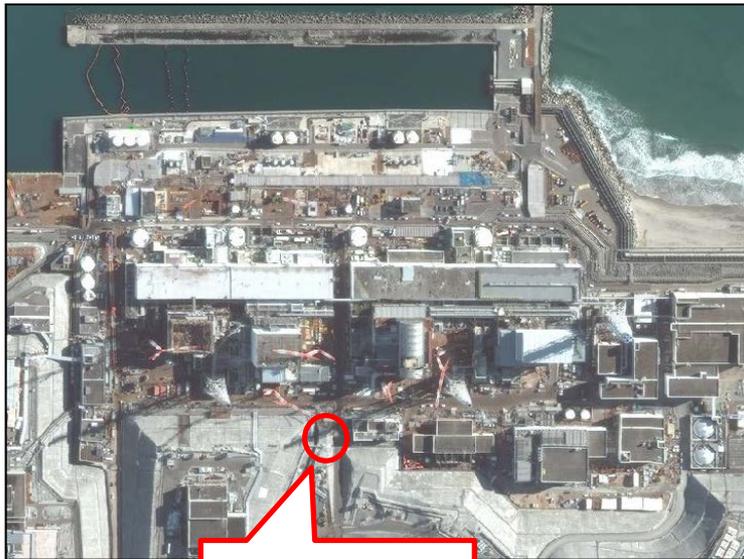
【漏洩箇所位置図（5BLK-H6周辺）】

- 損傷箇所の特定のため、1月18日から5BLK-H6エリアの凍結管14本を対象に耐圧試験を実施しました。
- 耐圧試験の結果、以下のとおり、2本の凍結管で損傷もしくは損傷疑いの事案を確認しました。
  - ①凍結管継手部の歪みからのブラインの漏えいを確認
  - ②ブラインの漏えいは確認されていないが、圧力低下を確認
- 1月20日～22日に当該2本の凍結管について、継手部材を交換し、保温材を取り付け、1月22日までに5BLK-H6エリアの全ての凍結管の凍結を開始しました。
- 凍結管継手部の歪みの原因につきましては今後調査していきます。
- 今後、5BLK-H6エリア以外の凍結管の目視点検を実施するとともに、ブライン漏えいが確認された凍結管近傍の凍結管において、予防保全として継手部の交換を実施していきます。
- 5BLK-H6エリアの測温管の温度上昇に有意な変化はなく、地下水の遮水能力に影響を与えるものではないと評価しています。

- 凍結開始から継続運用している凍結管
- 過去に間引き運転※を実施した凍結管（間引き期間：2020/7/22～2021/6/9）

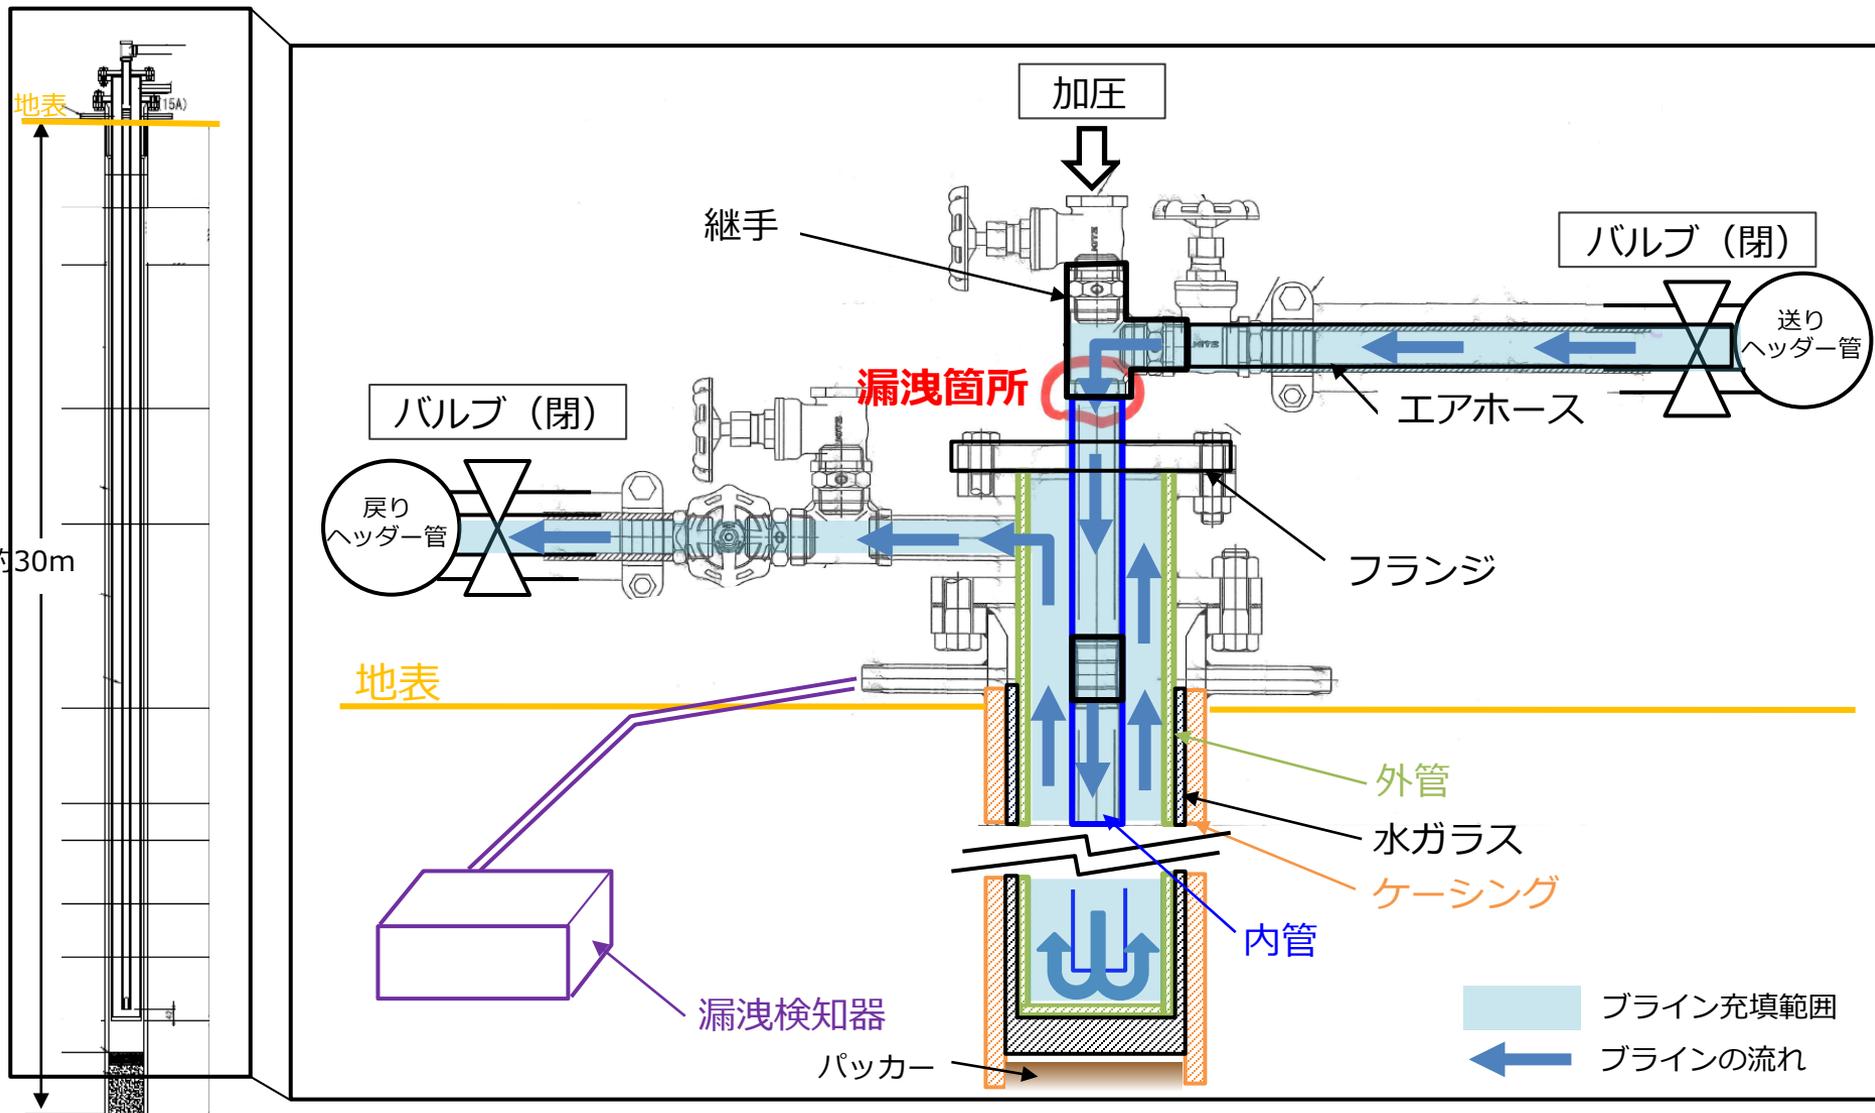
### 加圧試験時のバルブ状況および加圧箇所

【調査方法】5BLK-H6の凍結管（14本）を対象に損傷箇所の確認するための耐圧試験の実施しました。

【調査結果】耐圧試験の結果、2本の凍結管で損傷もしくは損傷疑いの事案を確認しました。

- ①凍結管継手部の歪みからのブラインの漏えいを確認
- ②ブラインの漏えいは確認されていないが、圧力低下を確認

【補修状況】1月20日～22日に2本の凍結管について、継手部材および保温材を交換を実施し、交換後の耐圧試験で圧力の正常を確認しました。
