3月16日地震発生後の福島第一原子力発電所の状況について (続報3)

< 参 考 資 料 >
2022年3月22日
東京電力ホールディングス株式会社
福島第一廃炉推進カンパニー

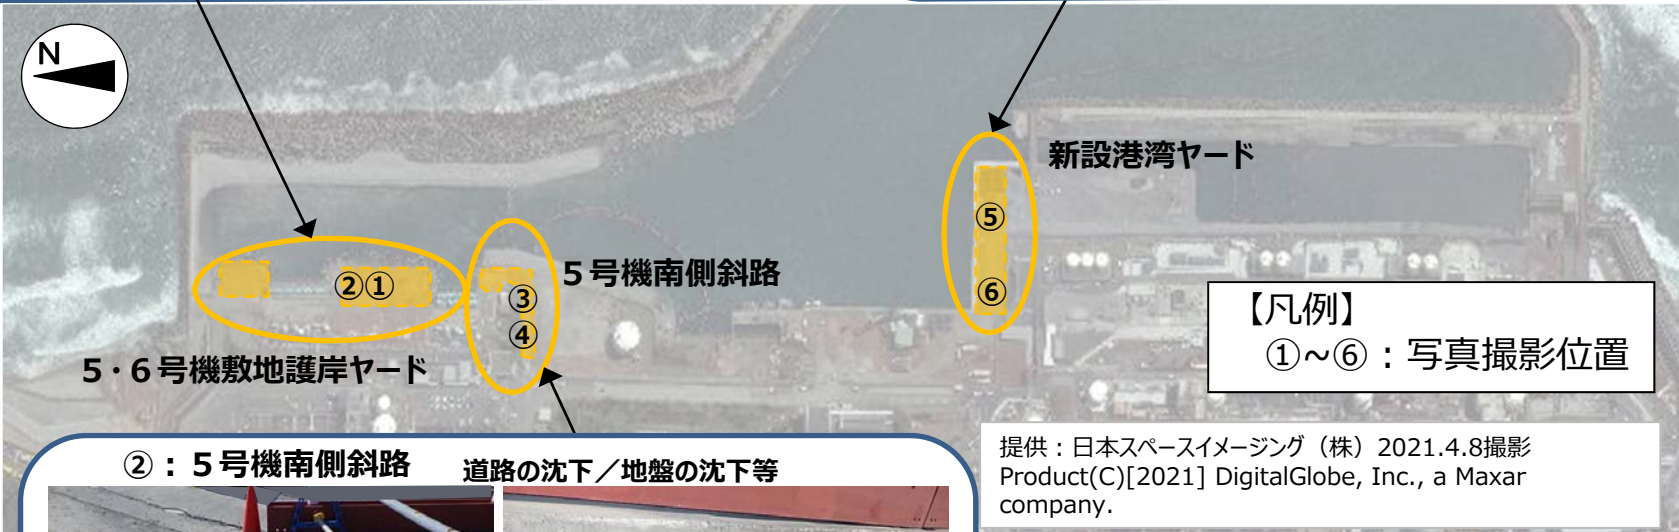
③ : 新設港湾ヤード

- H2エリア堰内C3-D3タンク連結管付根下部の水たまりについて、分析結果より雨水と判断。
- 5号機使用済燃料プールの揺れにより溢水した水の拭き取りが完了
- 6号機原子炉建屋オペレーションフロアにおいて、燃料プール水の揺れにより溢水した水の拭き取りが完了
- 港湾にある設備の点検結果については以下の通り
 - ・1-4号護岸エリア、5-6号護岸エリアのフェーシング等にひび割れを確認
 - ・メガフロート北側護岸ブロックにずれがあることを確認
 - ・その他護岸周辺設備に異常は確認されていない
- 一時保管エリア（f）で地震発生以前に破損が確認されていたコンテナについて、今回の地震で破損状況の拡大を確認しました。当該コンテナの内容物は使用済保護衣であり、内容物の線量はバックグラウンドと同等であることを確認
- 一時保管エリア（N）において屋根の一部が破損していることを確認
- 5・6号機正門～2.5m盤に向かう道路で舗装や地盤の沈下を確認。現状、車両が進入できない状況にあることから、応急復旧対策を実施予定
- 新設港湾ヤード全体で、舗装の沈下や割れ、護岸全体の沈下、護岸ブロックの変位等を確認。現状、車両が進入できない状況にあることから、応急復旧対策を実施予定。

舗装の沈下・割れ／護岸全体の沈下／護岸ブロック変位等

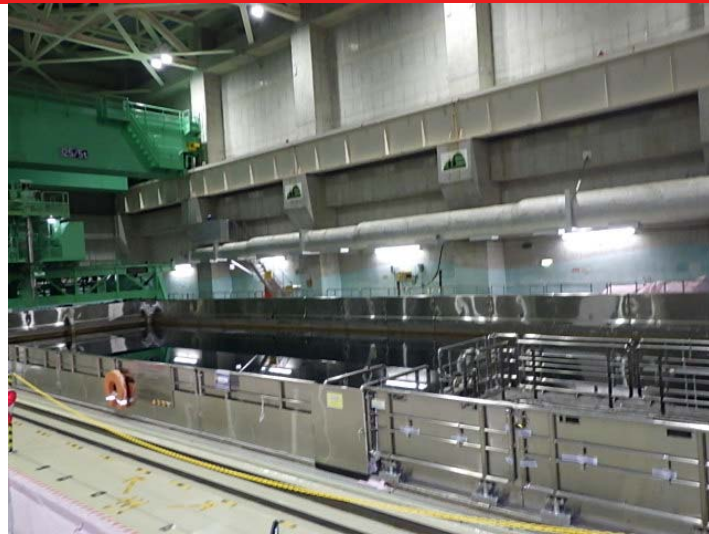
地震発生後の状況

- 運用補助共用建屋キャスク搬出入エリア天井クレーン（点検中）について動作確認をしたところ、走行動作ができないこと、および以下を確認
 - 目視点検において走行車輪用ギアカップリングのカバー 2 箇所に亀裂を確認
 - 横行動作およびフックの巻上げ・巻下げ動作に問題ないことを確認。
 - 今後、走行駆動装置の不具合や電気・制御系の不具合がないか等、詳細調査を実施
 - 共用プールの燃料冷却に問題はないことを確認

- 点検中である、運用補助共用建屋 キャスク搬出入エリア天井クレーンについて動作確認を実施したところ、走行（東西方向）動作ができないことを確認しました。
- また、各部の目視点検の結果から、走行車輪用ギアカップリングのカバー2箇所亀裂を確認しました。
- なお、横行（南北方向）動作およびフックの巻上げ・巻下げ動作に問題ないことを確認しています。
- 今後は、走行駆動装置の不具合や電気・制御系の不具合がないか等、詳細調査を実施していきます。なお、共用プールの燃料冷却に問題ありません。
