福島第一原子力発電所 1号機原子炉格納容器内部調査 (水中ROV-A2) カメラに水が浸入した原因と再発防止対策

< 参 考 資 料 >
2022年4月14日
東京電力ホールディングス株式会社
福島第一廃炉推進カンパニー

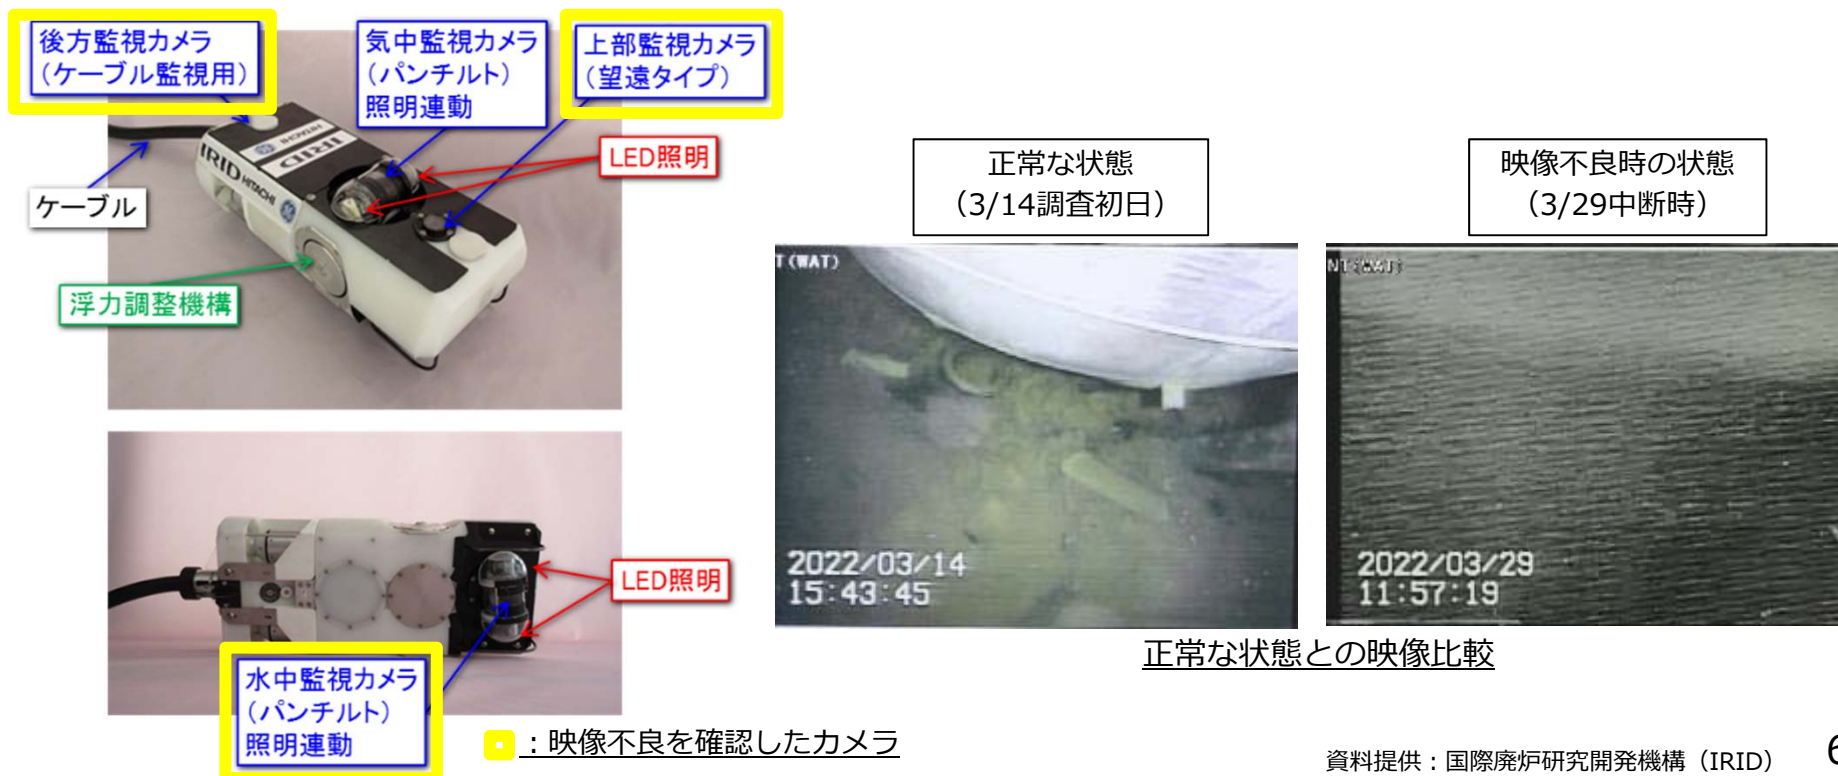
【参考】水中ROV-A2の映像不良等の状況

- 2月8日から10日にかけてROV-Aによるガイドリング4個所の取付を完了
- 3月14日からROV-A2によるペDESTアル外周の詳細目視調査を開始
- 3月16日まで調査を継続していたが、福島県沖を震源とする地震影響と考えられるPCV水位の低下が確認されたことから、調査を一時中断
- 3月23日以降、原子炉注水流量の変更操作を継続して実施し、調査に必要な水位確保を目指したが、3月29日時点において水中ROVのカメラに映像不良（浸水によるものと推定）を確認したことから調査を中断
- 現在、代替のROV-A2の投入や、浸水箇所の調査を含めた今後の対応について検討中
