# 福島第一原子力発電所

## 3号機起動変圧器（B）からの絶縁油の漏えいについて

< 参 考 資 料 >  
2 0 2 2 年 4 月 2 2 日  
東京電力ホールディングス株式会社  
福島第一廃炉推進カンパニー

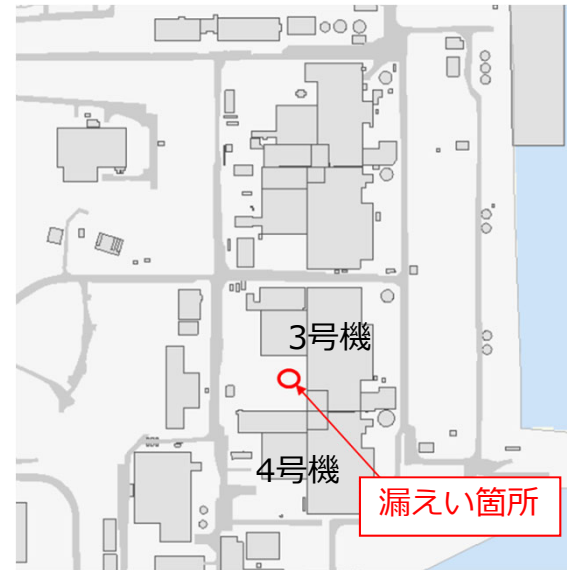
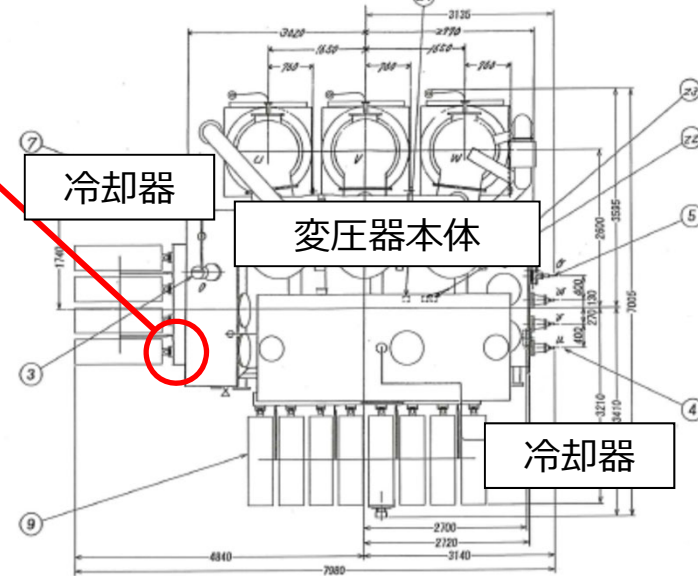
起動変圧器 (B) 外形図  
(上から見た図)

- 4月21日、午後3時10分、パトロールをしていた当社社員が、3号機起動変圧器（B）から絶縁油（低濃度PCB含有）が漏えいしていることを確認しました。
- その後、現場にて詳細確認を実施し、漏えい箇所は、3号機起動変圧器（B）本体とラジエーター間の配管溶接部であること、および鉛筆の芯1本程度で漏えいが継続していることを確認しました。
- 漏えいは漏えい範囲は、約5m×5mであり、漏えいした絶縁油は、防油堤内の地面に染み込んでいる状況です。
- なお、拡大防止処置として、受け容器を設置しております。
