福島第一原子力発電所 港湾魚類対策の取り組みについて

2 0 2 2 年 9 月 2 7 日 東京電力ホールディングス株式会社 福島第一廃炉推進カンパニー

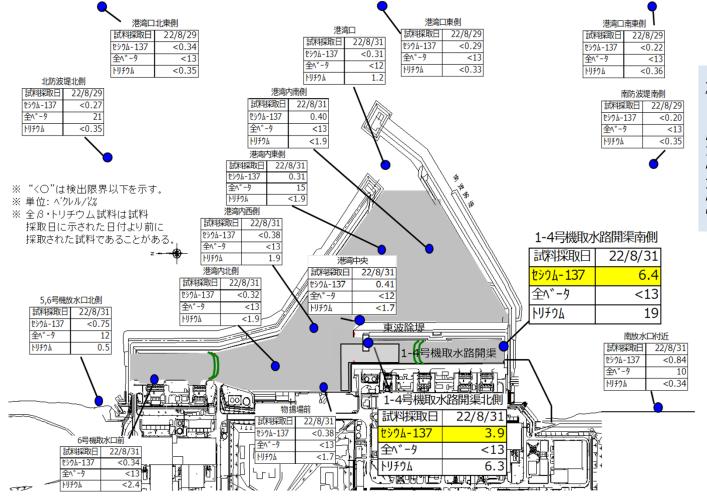
1-1. 発電所港湾の海水濃度の状況について

- 港湾外の海水中セシウム137濃度は1ベクレル/ヒス※を下回っています。
- 港湾内のほとんどのエリアでも海水中セシウム137濃度は1 ^ ^ クレル/ヒズを下回る一方で、1-4号機取水路開渠では定常的に1 ^ ゙クレル/ヒズを超えています。

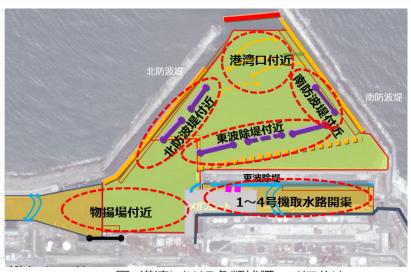
図 港湾における魚類捕獲のエリア分け

■ 発電所港湾では、東波除堤付近と1~4号機取水路開渠で100ベクレル/kg超過数が多くなっており、2022年度では100ベクレル/kgを超過した試料数は、東波除堤付近と1~4号機取水路開渠が約8割を占めています。

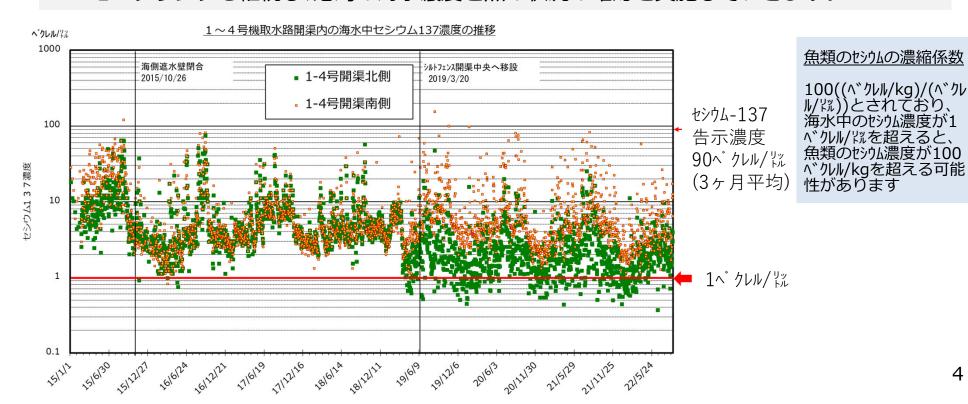
2. 港湾魚類対策の進め方について(全体概要)

- 1-4号機取水路開渠には、1-4号機周辺からセシウム濃度の高い雨水排水が流れ込んでいます。1-4号機取水路開渠内の**海水中セシウム濃度が1バクレル/**ば**を下回ることを目指して**、ガレキの撤去やフェーシングなどの環境改善を計画的に進めています。
- また、その他の港湾の環境改善として、**堆積土砂のサンプリングを実施**し、堆積土砂対策を検討するとともに、**K排水路排水口にシルトフェンスを設置**します。
- 魚類移動防止・捕獲としては、本年2月のクロソイの出荷停止を踏まえ、刺網等による移動防止と捕獲を強化しています。追加の対策として、1-4号機取水路開渠周辺を囲むように設置するなど、魚類移動防止網を強化します。港湾口における魚類の移動防止対策(水中音による対策等)についても、引き続き検討していきます。
- モニタリングも継続し、港湾の海水濃度と魚の状況の確認を実施していきます。

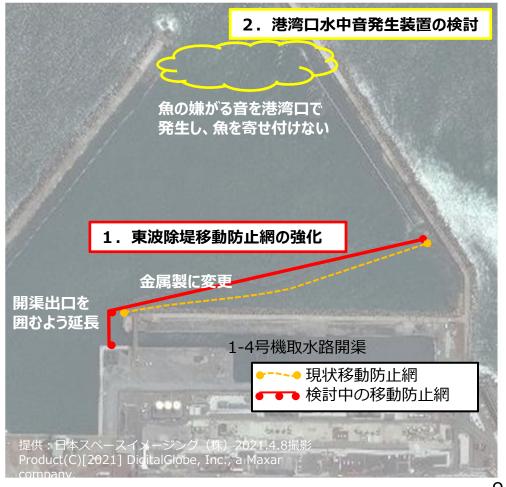
検討概要

- 海水中セシウム濃度の高い1-4号機取水路開渠周辺からの魚類の移動防止を強化するため、 東波除堤付近に設置している魚類移動防止網について、金属製に変更するとともに、海水 中のセシウム濃度が高い1-4号機取水路開渠周辺を囲むように延長し、設置します。
- さらに、港湾口において**魚類の移動を防止する対策**(水中音による対策等)についても検討を進めます。

- 1. 東波除堤移動防止網の強化 東波除堤の移動防止網を、金属製に変更するとともに、 1-4号機取水路開渠出口を囲むように延長し、設置する
- 2. 港湾口水中音発生装置の検討 魚類の嫌がる音により港湾口の魚類の通過、近接を防止 する対策について、知見の収集、懸念される事項の整理、 対策などの検討を進める
