1. トラブルの概要

2. 推定原因

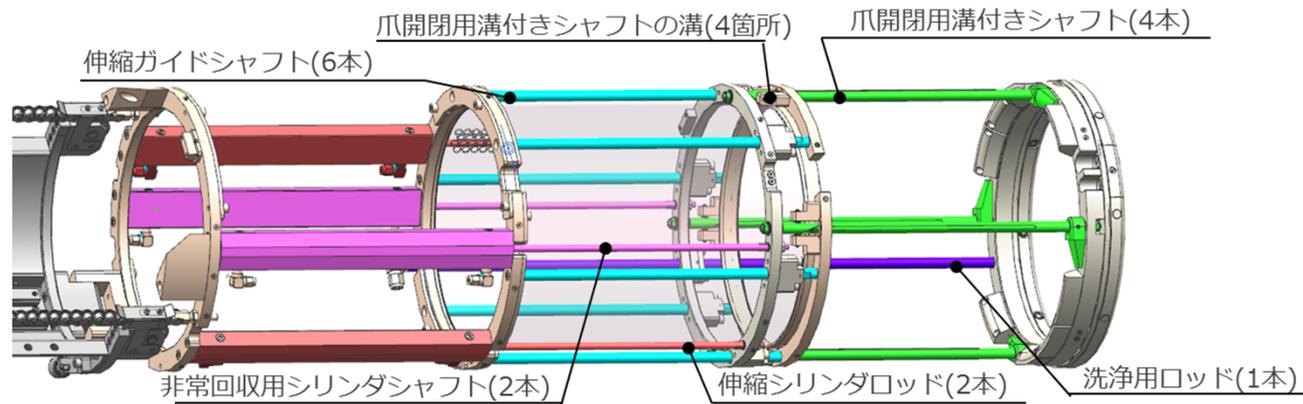
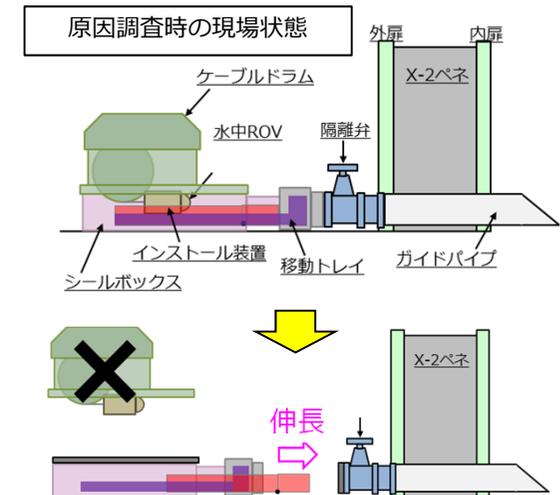
- 1月13,14日にかけてトラブルの再現性確認及び要因分析に基づく原因調査を実施
- 調査に際してはシールボックス等を隔離弁から切り離し、移動した状態で実施
- 目視確認及びインストール装置単体の動作確認を行い、装置各部に異常は確認されなかった

- ROV本体 (要因1,2)
- 非常用回収用シリンダ軸のストッパ位置 (要因5)
- 伸縮シリンダの水系統 (要因6)
- バケツ摺動部 (要因7)

- 爪開閉用溝付きシャフトおよび溝部 (要因3,4,9)
- <予備品交換>
- 手押しポンプ (要因8)
