# 福島第一原子力発電所

## 横置きタンク解体作業の再開について

＜ 参 考 資 料 ＞  
2 0 2 6 年 1 月 2 0 日  
東 京 電 力ホールディングス株 式 会 社  
福 島 第 一 廃 炉 推 進 カ ン パ ニ ー

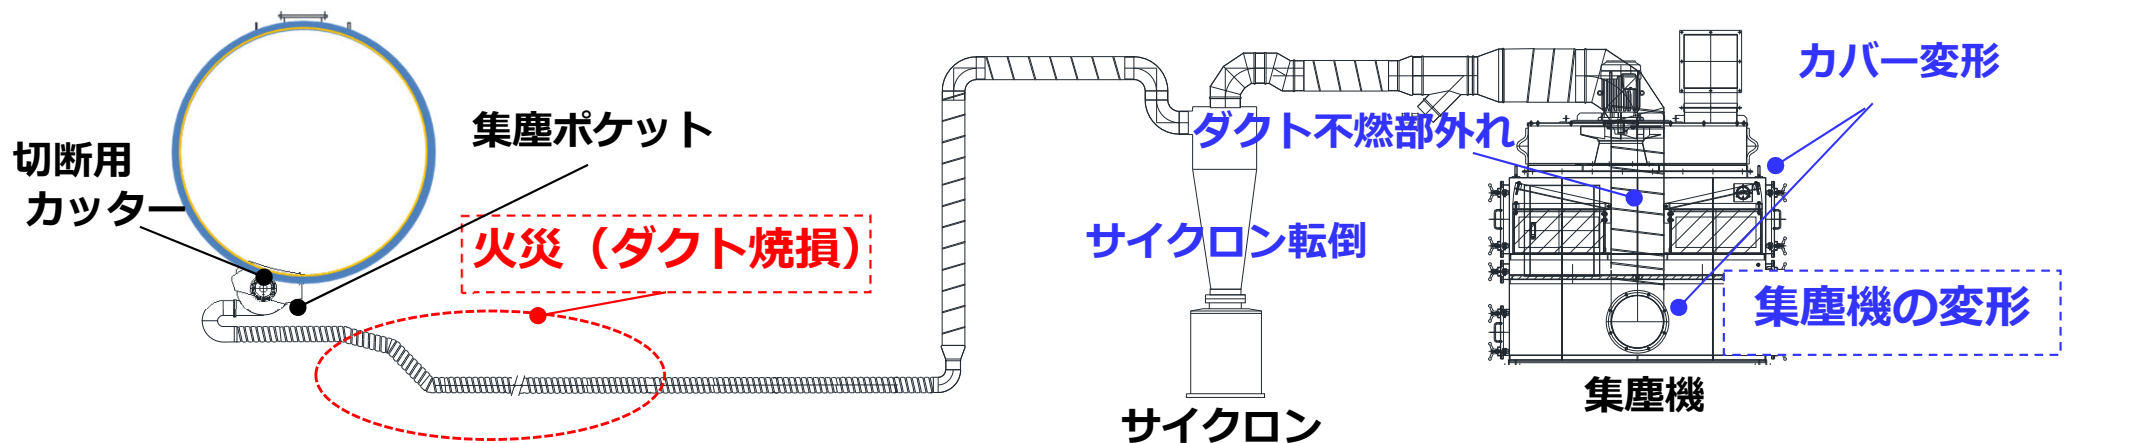
- 横置きタンク未使用（11基目）の切断作業中に「火災」・「集塵機の変形」事案が発生。

火災の原因については以下の通り推定

## 【ダクト焼損（主たる事案）】

- 当日の切断作業の際、切削油の噴霧量が意図せず変更され、噴霧量が増加した結果、切断くずが多く生成されて集塵ポケット・ダクト内に堆積。
- 集塵ポケット・ダクト内の風量が減少し、切断くずが十分に冷却されずに火種となり、ダクトが焼損した。また、それらの予兆を監視できていなかった。

## 【集塵機カバーの変形等（付帯事案）】

- ダクト焼損によって可燃性ガスや粉塵が発生し、ダクト内の風量の減少でサイクロンの粉塵除去機能が低下していたため、集塵機内部に可燃性ガスもしくは粉塵が滞留して引火。
- その際に発生した衝撃により、集塵機カバーの変形等が起きた。
