福島第一原子力発電所 1号機 4階で発生した 漏水の原因について

平成25年2月19日

1 F 1 原子炉建屋4階 調査結果概要

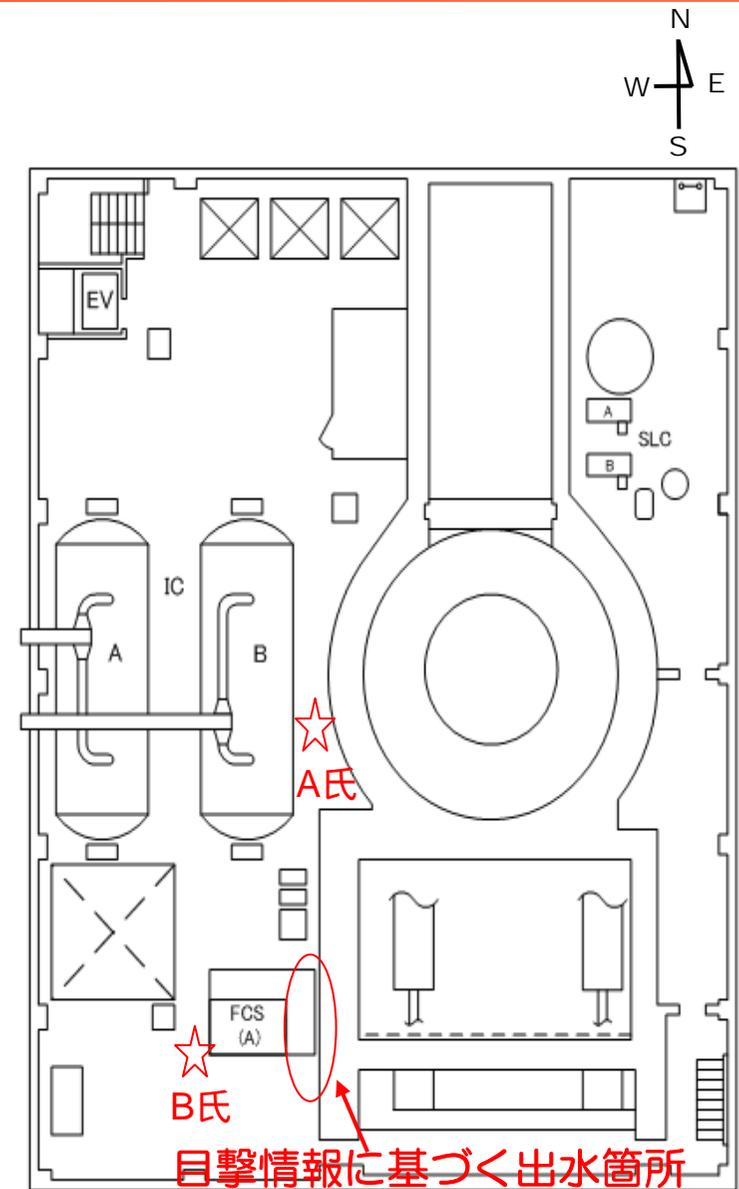
国会事故調報告書の日撃証言に基づくイメージ

一方、A氏はB氏の「止まれ！」の指示を耳にしたものの、ICタンクと格納容器の間に逃げ込み、近くにあった配管の取っ手にしがみついて揺れに耐えていたが、「逃げろ」の声がしたので、その声の方（B氏の方）を見たら斜め45度くらいの角度で、水が上の方から「バーッと」出てきたのが見えたので、慌ててタンクの脇を走り抜け、やはり北側の階段を駆け下りた。

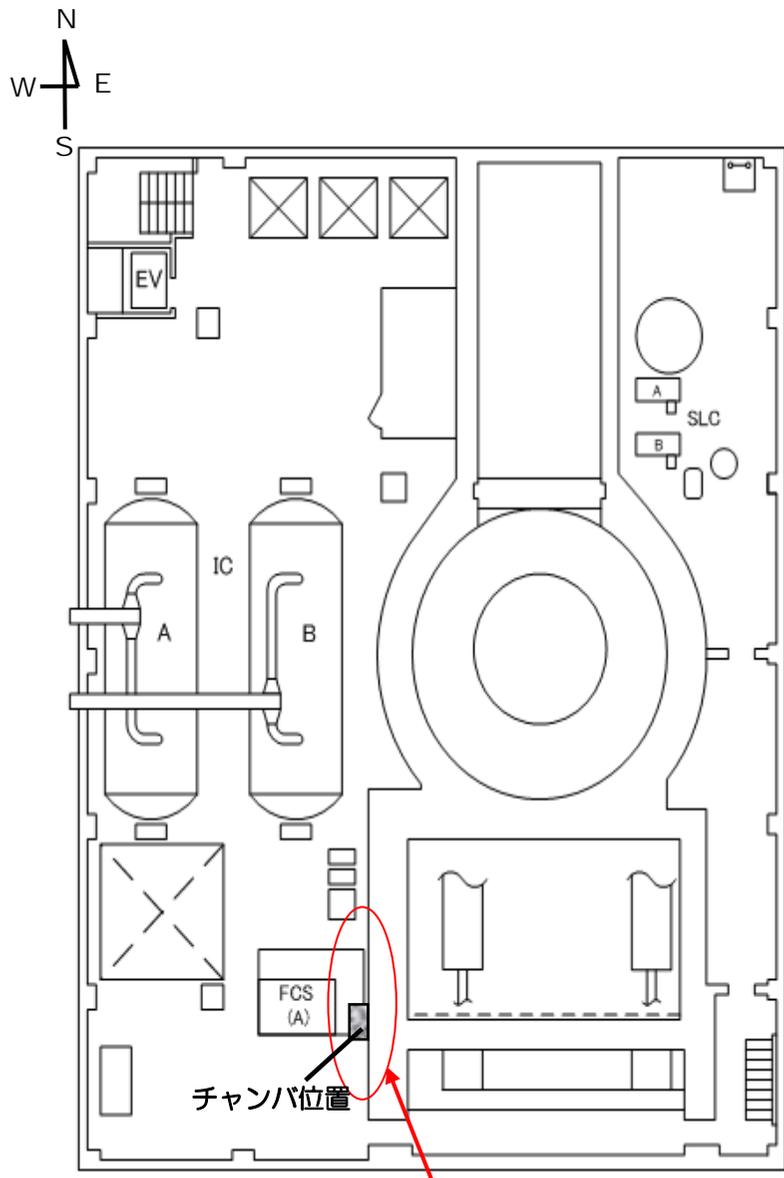
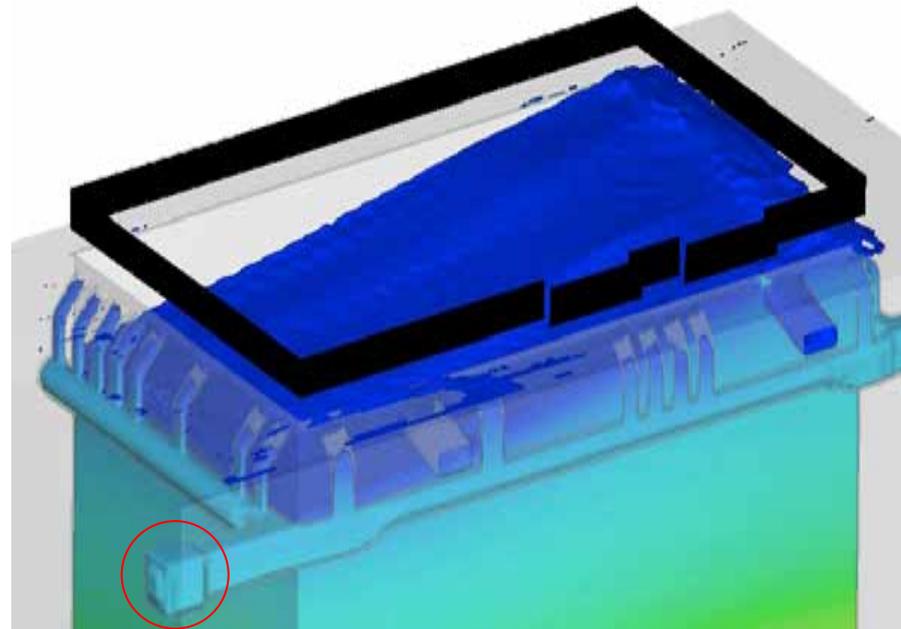
<参考>使用済み燃料プール及びダクトのイメージ図

ダクトを下から覗いた写真

- ダクト配管の設置箇所と目撃証言に基づく出水箇所はほぼ同じであった。
- 4階での出水はスロッシングにより生じたプール水が空調ダクトを通し溢水防止用チャンバから漏水した可能性が高いと考えられる。

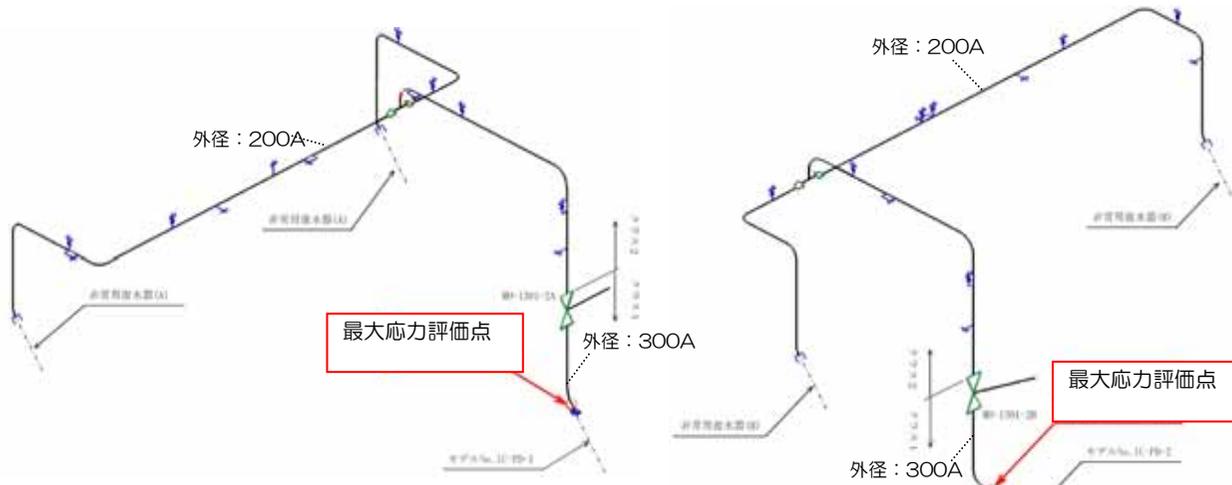
解析モデル	計算値 (MPa)	評価基準値※1 (MPa)	裕度
IC-PD-1	106	414	3.90
IC-PD-2	106	414	3.90
IC-R-1	94	414	4.40
IC-R-2	85	414	4.87

観測記録を基づく地震応答解析を用いて耐震性評価を実施した結果、非常用復水器の配管の計算値は全て評価基準値を満たしている。

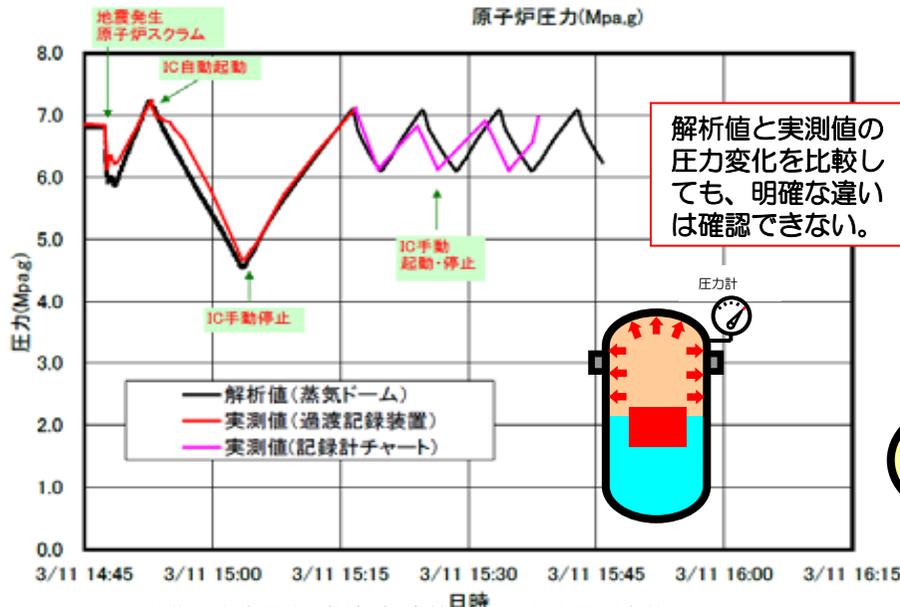
原子炉圧力解析

国による福島第一事故の技術的知見に関する意見聴取会では、 0.3 cm^2 以下の大きさの漏れ口が発生していたとしても、**原子炉圧力容器の圧力に漏洩を確認できるような変化は起こらないと報告された。**一方、 **0.3 cm^2 程度の漏れ口が存在すると、10時間で数十t程度の水の漏えい**が発生し、事故の進展に影響を及ぼす可能性があるとして報告されている。

上記知見から 0.3 cm^2 の配管亀裂を仮定した場合の原子炉圧力のシミュレーションを実施。

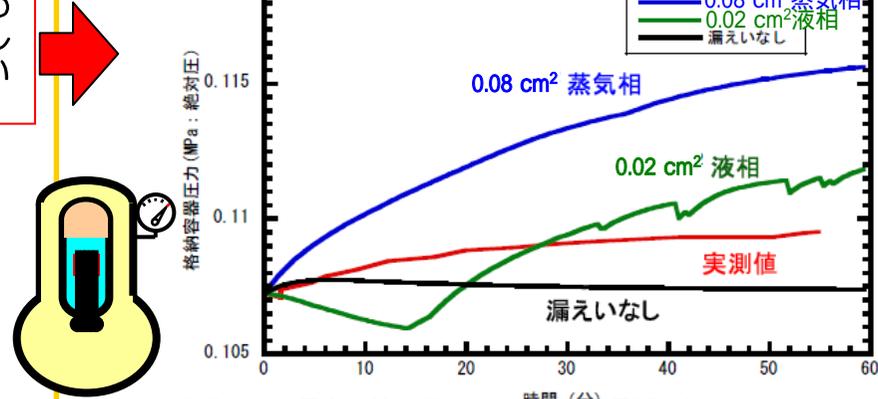
格納容器の圧力に着目

保安規定において、格納容器内の原子炉冷却材漏えい率は $0.23 \text{ m}^3/\text{h}$ に運転上制限されていることから、 $0.23 \text{ m}^3/\text{h}$ 相当（蒸気相の場合で 0.08 cm^2 、液相の場合で 0.02 cm^2 ）での解析結果と、実測値との比較を行った。

実測値（赤）は解析値（緑・青）の圧力推移を下回っている

仮に漏れ口が生じていたとしても、格納容器圧力変化から判断する限り、保安規定の許容漏えい流量を超える漏えいが発生した可能性は低く、事故の進展に影響はなかったと推定される。

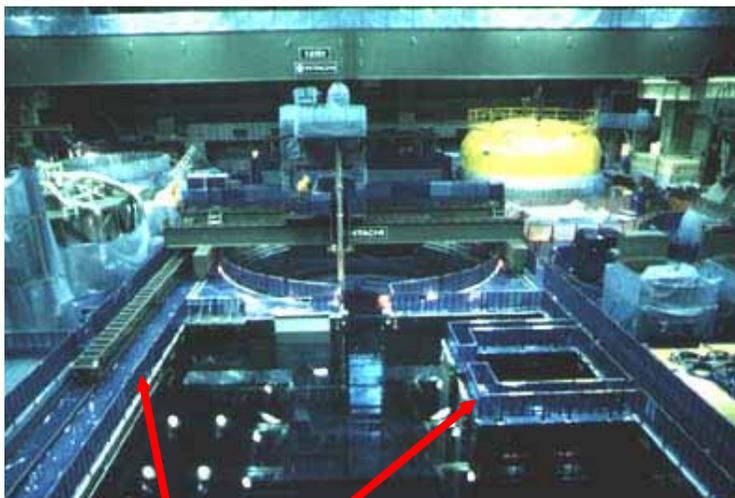
従来は手摺りのみ

- 使用済燃料プールからの溢水量を低減させるための柵を設置し、溢水量を1～3割程度に低減。

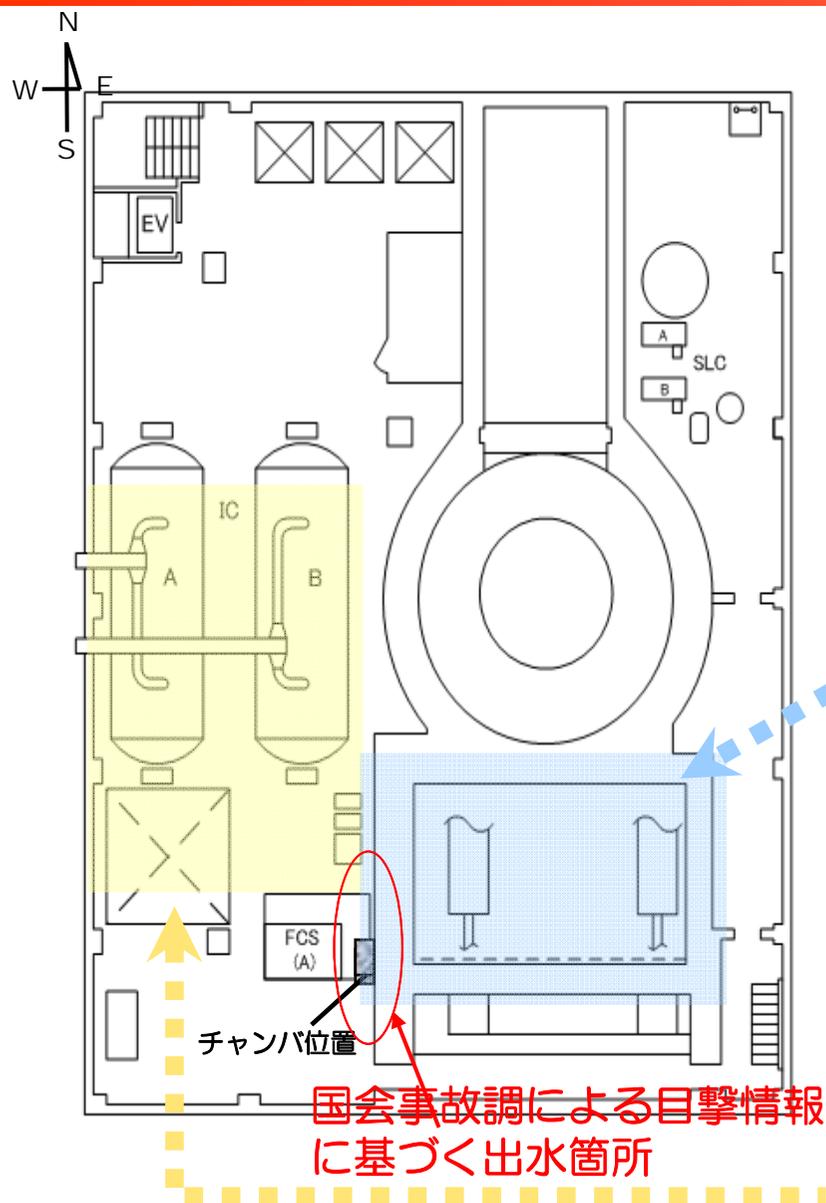
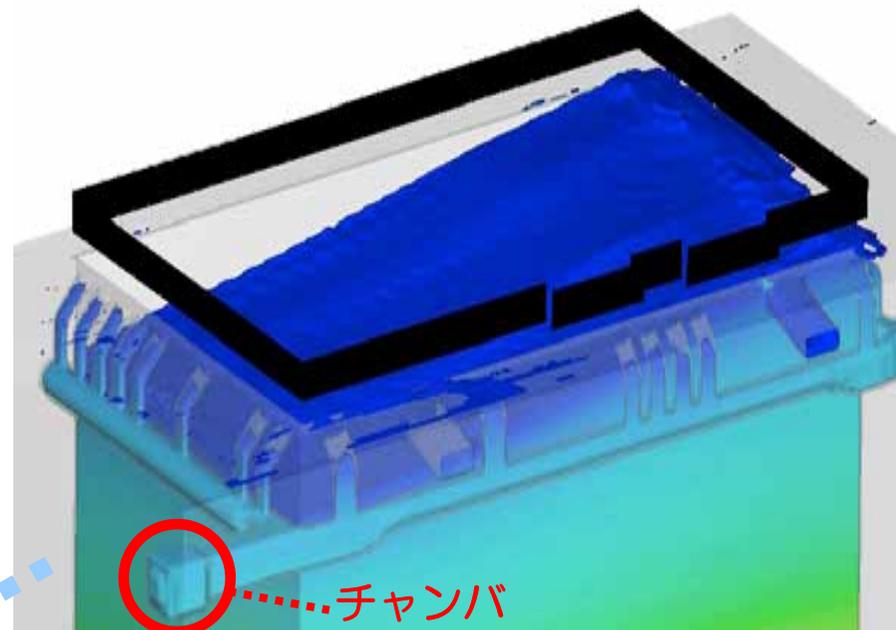
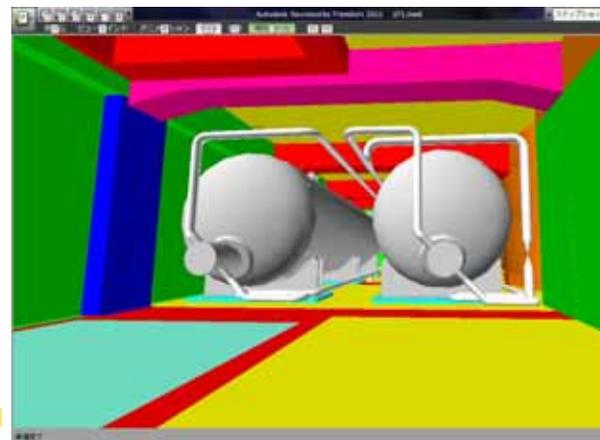
福島第一1号機使用済燃料プールおよびダクトのイメージ図

- ダクト配管の設置箇所と目撃証言に基づく出水箇所はほぼ同じであった。
- 4階での出水はスロッシングにより生じたプール水が空調ダクトを通し溢水防止用チャンバから漏水した可能性が高いと考えられる。
