# 新潟県中越沖地震における 発電所の状況について

## 地域の皆さまへの説明会

東京電力

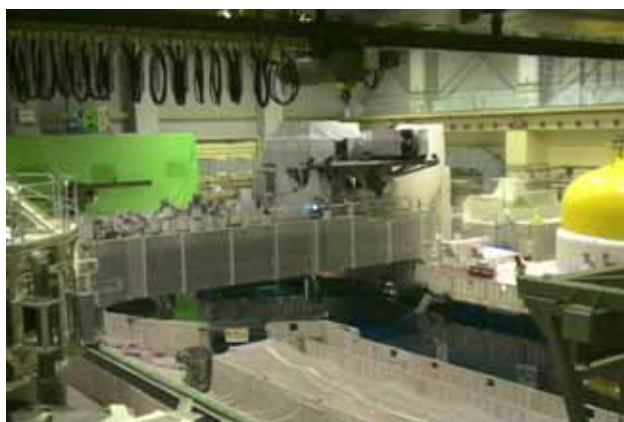
1号機 原子炉内の点検  
(2007年8月21日)

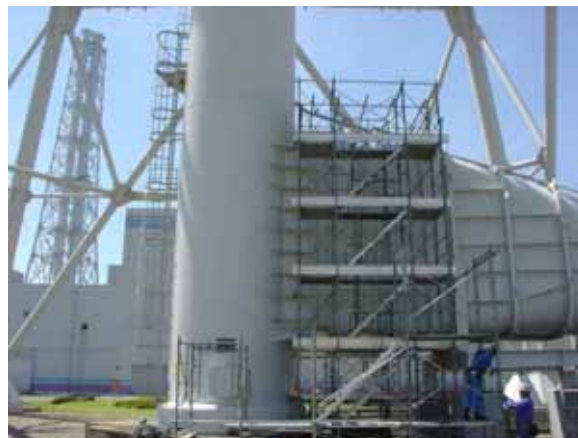
3号機 排気筒の点検

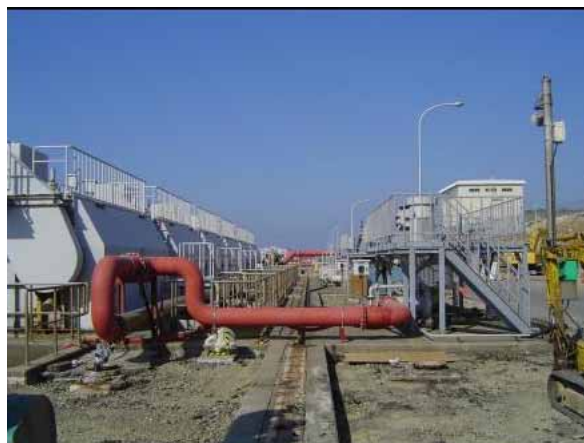
スクリーン設備点検・修理

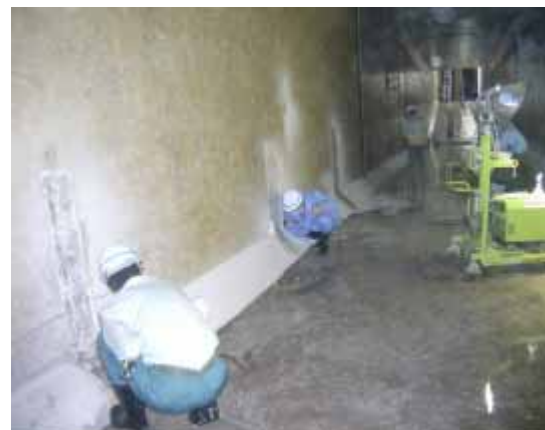
7号機 非常用取水路の点検
