新潟県中越沖地震における 発電所の状況について

第10回 地域の皆さまへの説明会

平成21年11月

東京電力

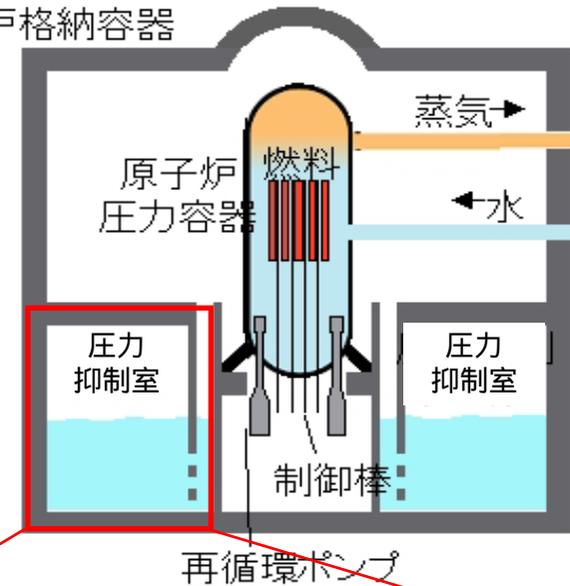
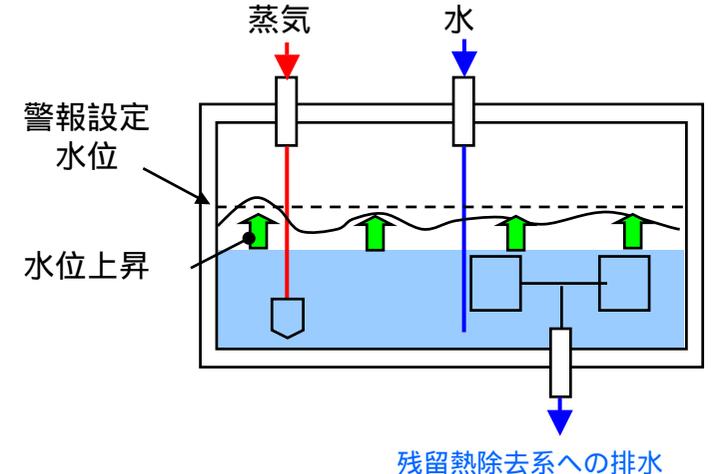
対応例（１）圧力抑制室の水位上昇への対応

原子炉隔離時冷却系確認運転時に、圧力抑制室の水位が上昇し、さらにポンプ運転に伴う水面の波打ちにより水位が通常の運転範囲を超えました。

複数の流入源による水位の上昇と水面の波打ちによるものと判断しました。

原子炉隔離時冷却系からのタービン排気 蒸気
残留熱除去系からの流入 水

- 系統運転前に圧力抑制室の水位を低く調整しました。
- 運転中は圧力抑制室水を速やかに移送できる体制をとるようマニュアルに決めました。

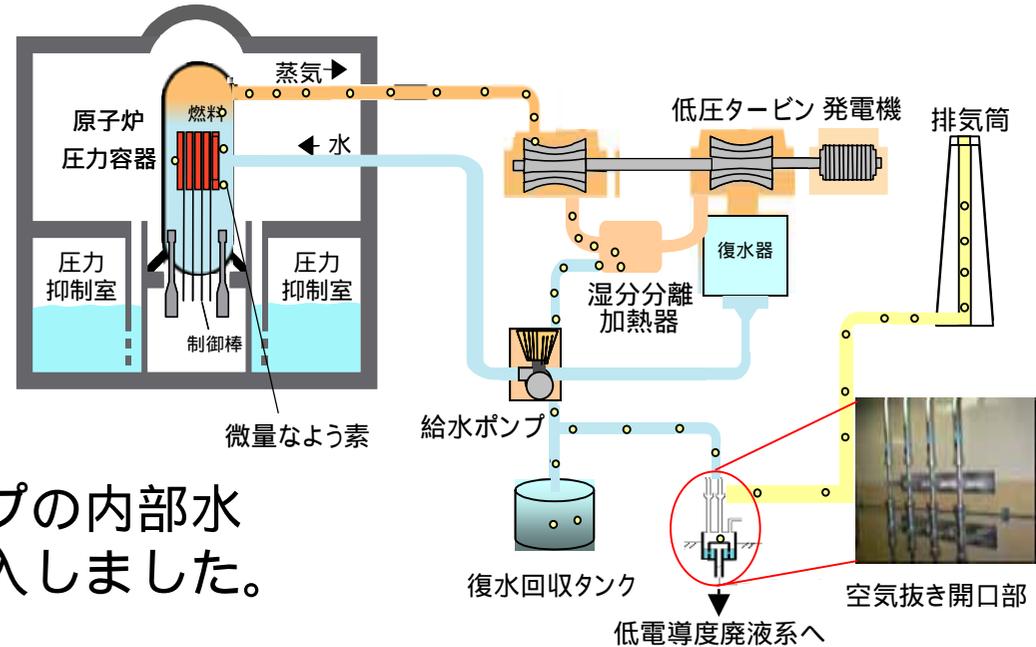
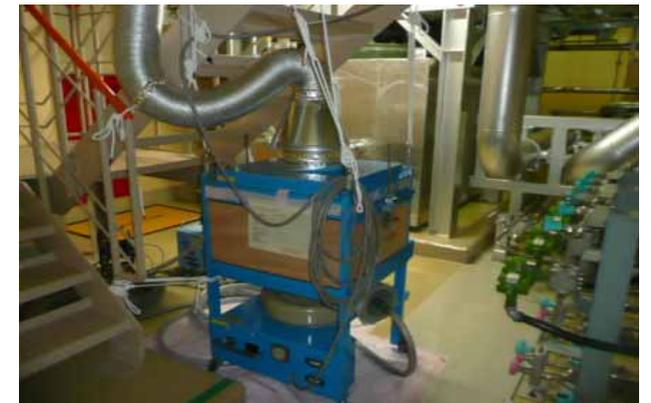
対応例（２）主排気筒からのよう素（I-133）の検出への対応

7号機主排気筒放射線モニタのサンプリングで、極微量のよう素133が検出されました。

よう素133を含む原子炉給水ポンプの内部水が給水ポンプシール水戻り配管に混入しました。

- タンクやシール部において適切によう素濃度を測定しました。
- 測定の結果は検出限界以下でしたが、念のため活性炭フィルタ付き局所排風機を設置しました。
- 流出経路となり得る箇所について、封止状況を確認しました。

【活性炭フィルタ付き局所排風機】

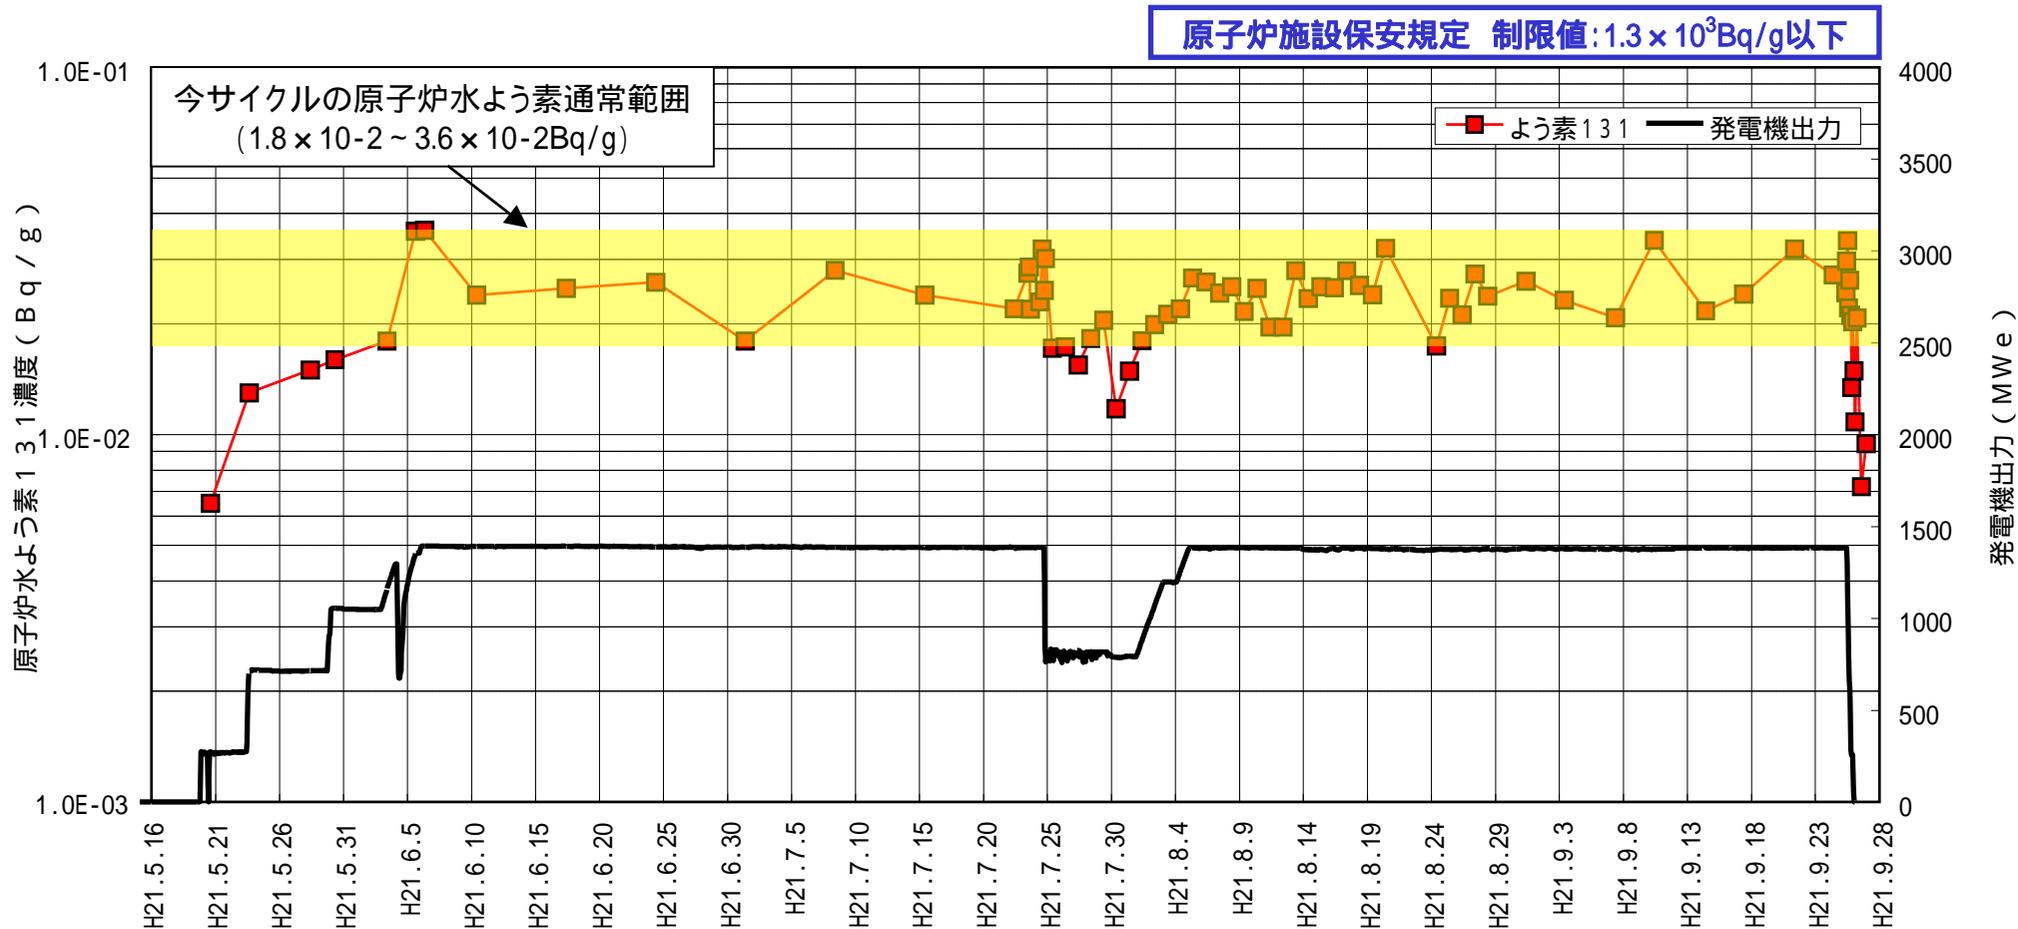
原子炉水中のよう素131濃度

- ◆ 事象の発生前後及び出力抑制法の前後で有意な変化はない。
- ◆ よう素濃度は $1.8 \times 10^{-2} \text{ Bq/g} \sim 3.6 \times 10^{-2} \text{ Bq/g}$ であり、制限値に対して1万分の1未満と低い値で推移。

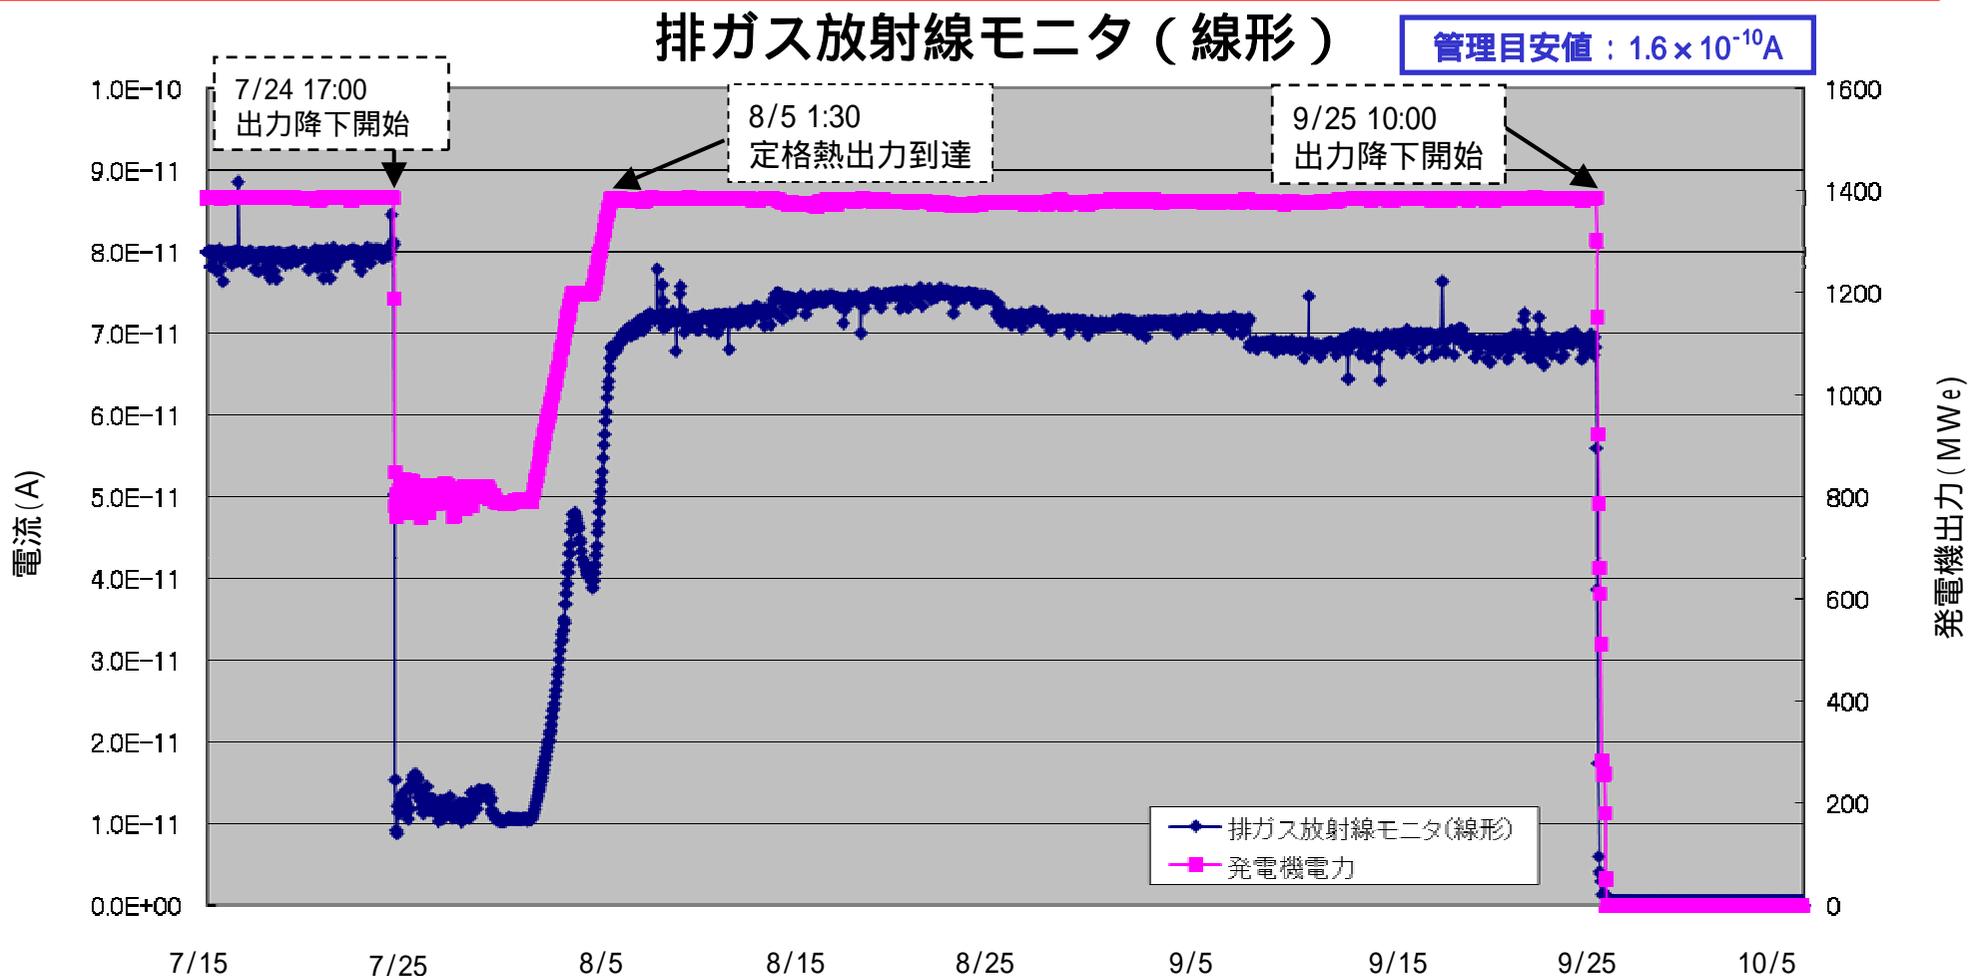
7号機 運転監視データの推移 (2 / 3)

- ◆ 事象の発生前後及び出力抑制法の前後で有意な変化はない。
- ◆ 管理目安値 に対しても十分に低い値で推移。

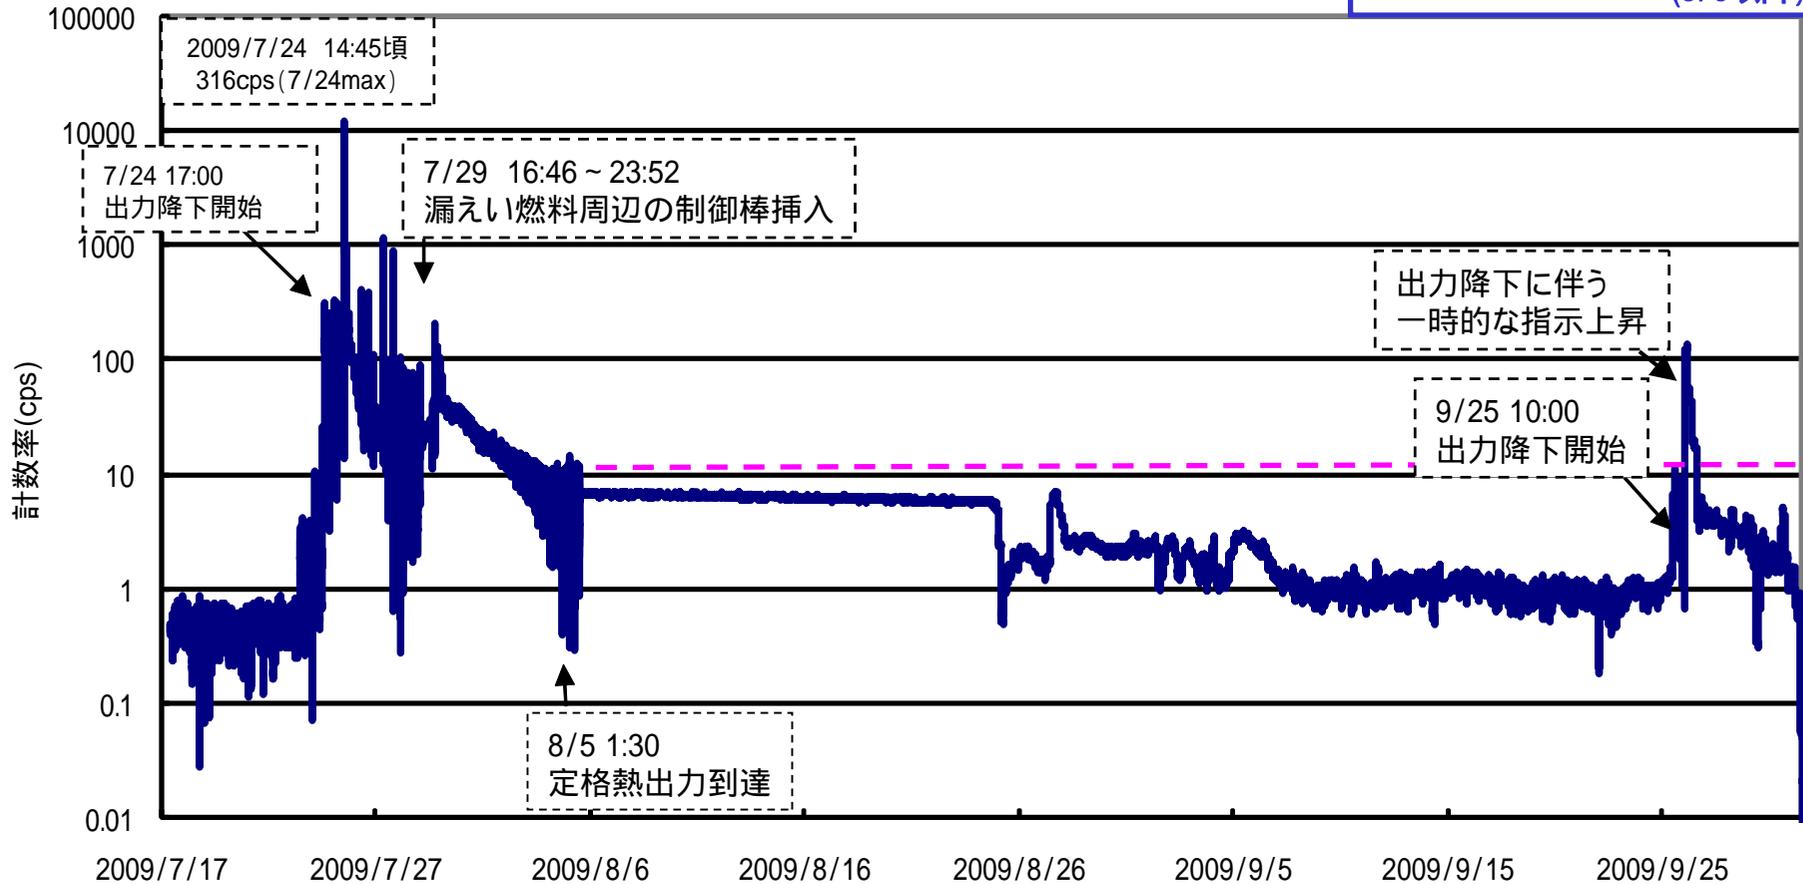
高感度オフガスモニタ

◆事象の発生により一時的に計数率が上昇したが、速やかに出力抑制法を実施し、

その後は事象発生前と同程度のレベルまで低下し安定して推移
管理目安値はアラート異常兆候の早期検知の目安として当氏が独自に設定しているものです。

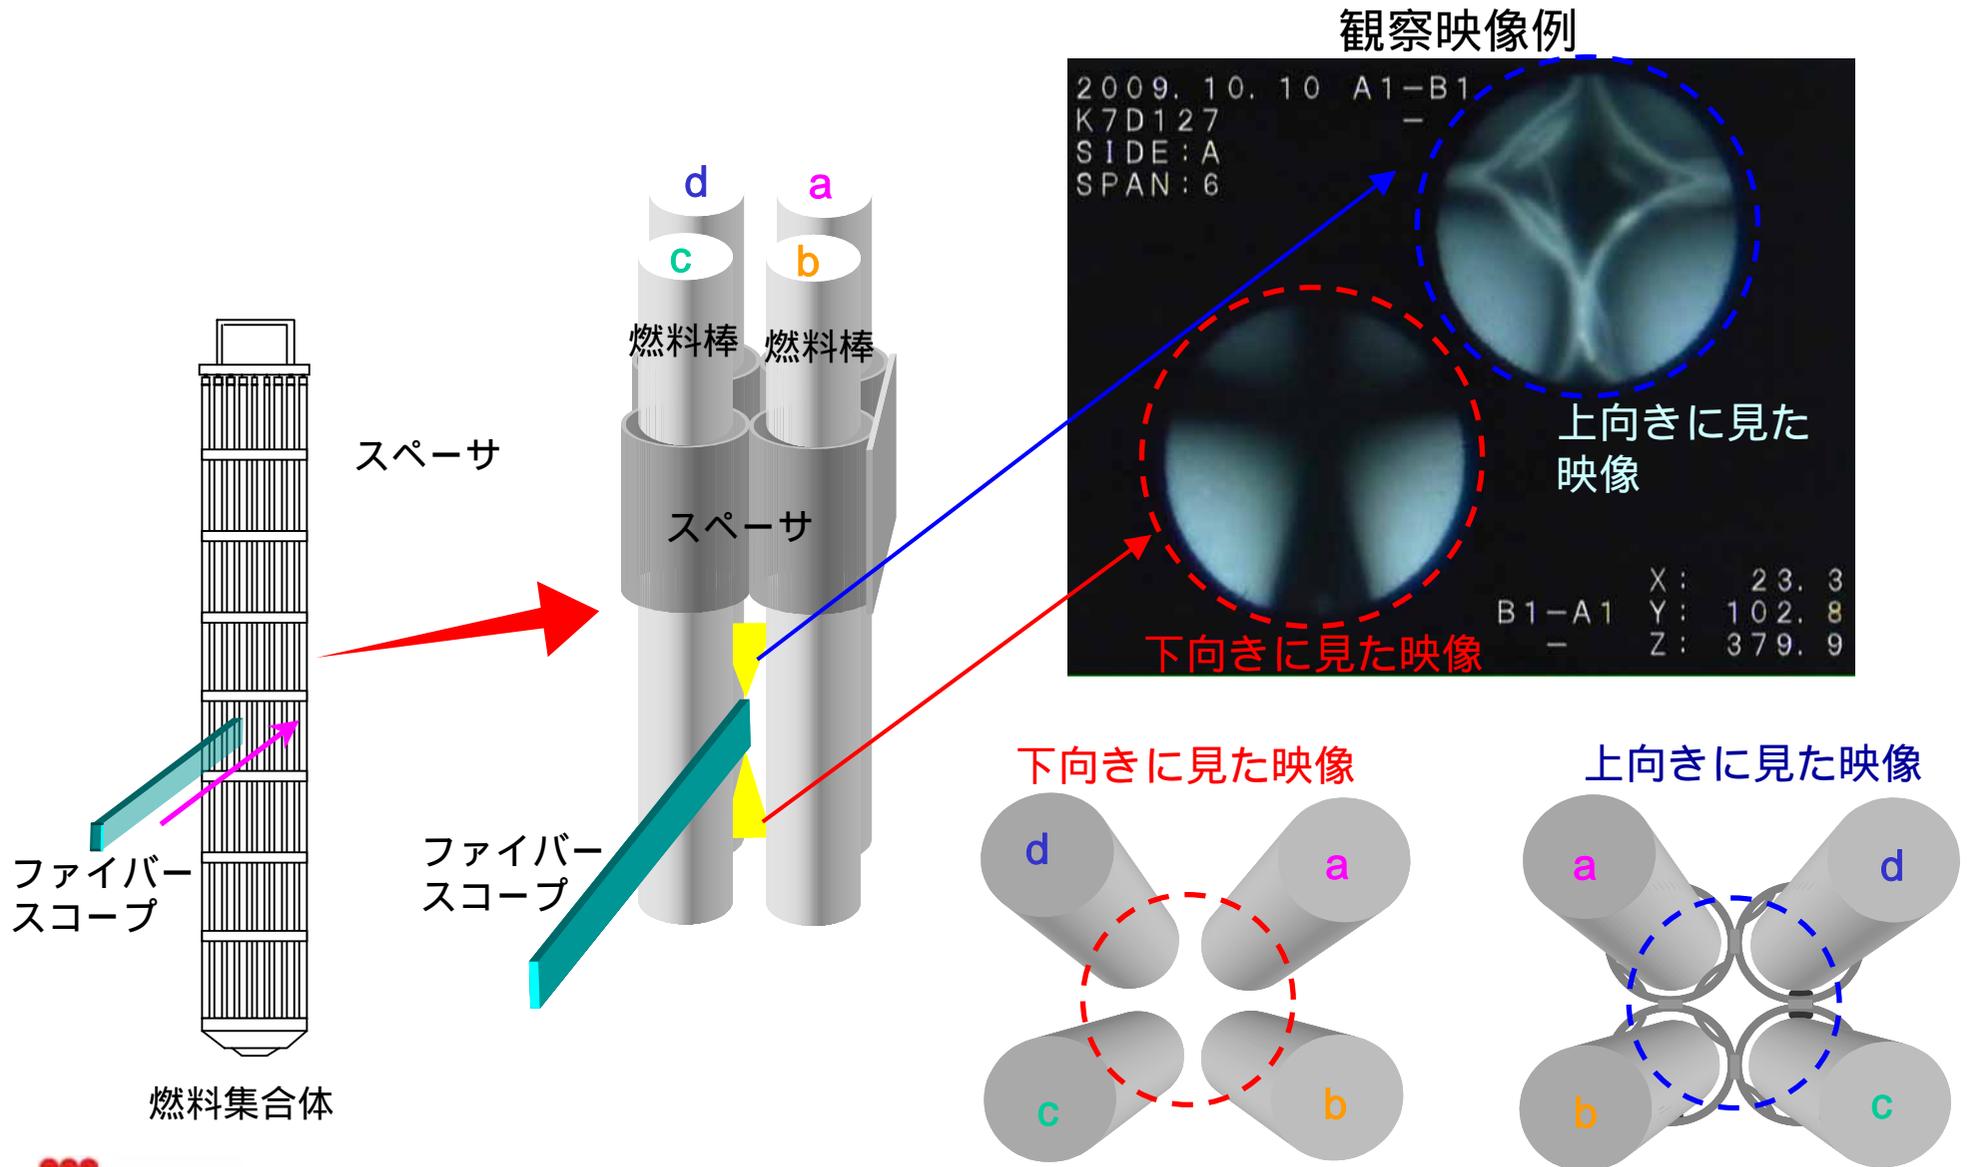
7号機 ファイバースコープによる調査

- スペーサおよびスペーサ近傍の燃料棒に変形、損傷ならびに異常な腐食は確認されませんでした。
- 燃料棒の第6スペーサ下部に、金属ワイヤー状の異物を確認しました。
- 当該異物は燃料棒に接触し、燃料棒表面にフレットング痕 と考えられる線状模様が認められました。

信頼性を向上する観点などから、漏えい燃料集合体ならびに異物フィルタなしの燃料集合体など計100体を異物フィルタ付きの新燃料に取り替えるとともに、引き続き異物混入防止対策を徹底してまいります。

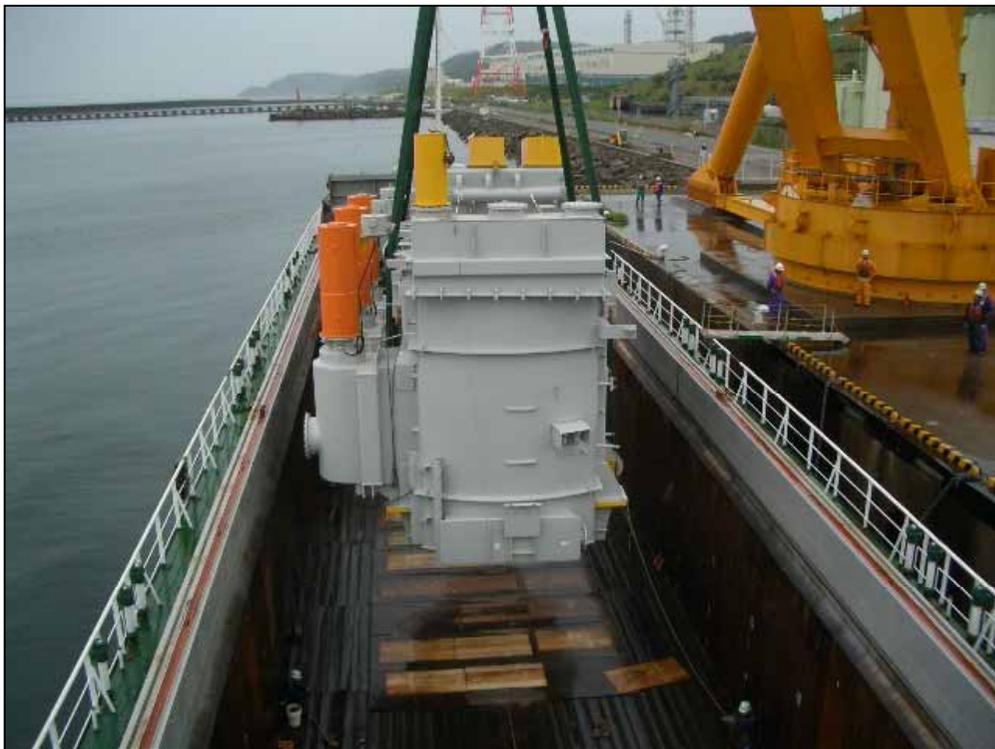
【主変圧器 水切り】

地震の影響で損傷した3号機主変圧器を工場へ持ち出し、点検・修理するとともに、基礎の強化工事を実施しました。

点検・修理が完了した3号機主変圧器を工場より海上輸送し、元の位置に据え付けました。
