3号機使用済燃料プール循環冷却設備停止の 原因分析及び対策について

平成25年4月24日
東京電力株式会社

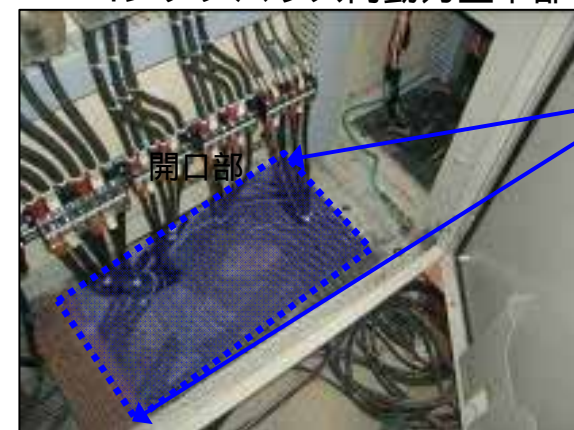
開口部

テナハウス内動力盤下部

小動物進入による電源停止事故の防止対策として、2号機及び3号機SFP循環冷却設備コンテナハウス内の制御盤、分電盤及び動力盤の下部開口部に小動物進入防止用の金網を設置していた

金網設置の際、ケーブルと干渉する部分については、金網に一部切れ目を入れてケーブルを通した後、切れ目部を、針金にて塞ぐこととしていた

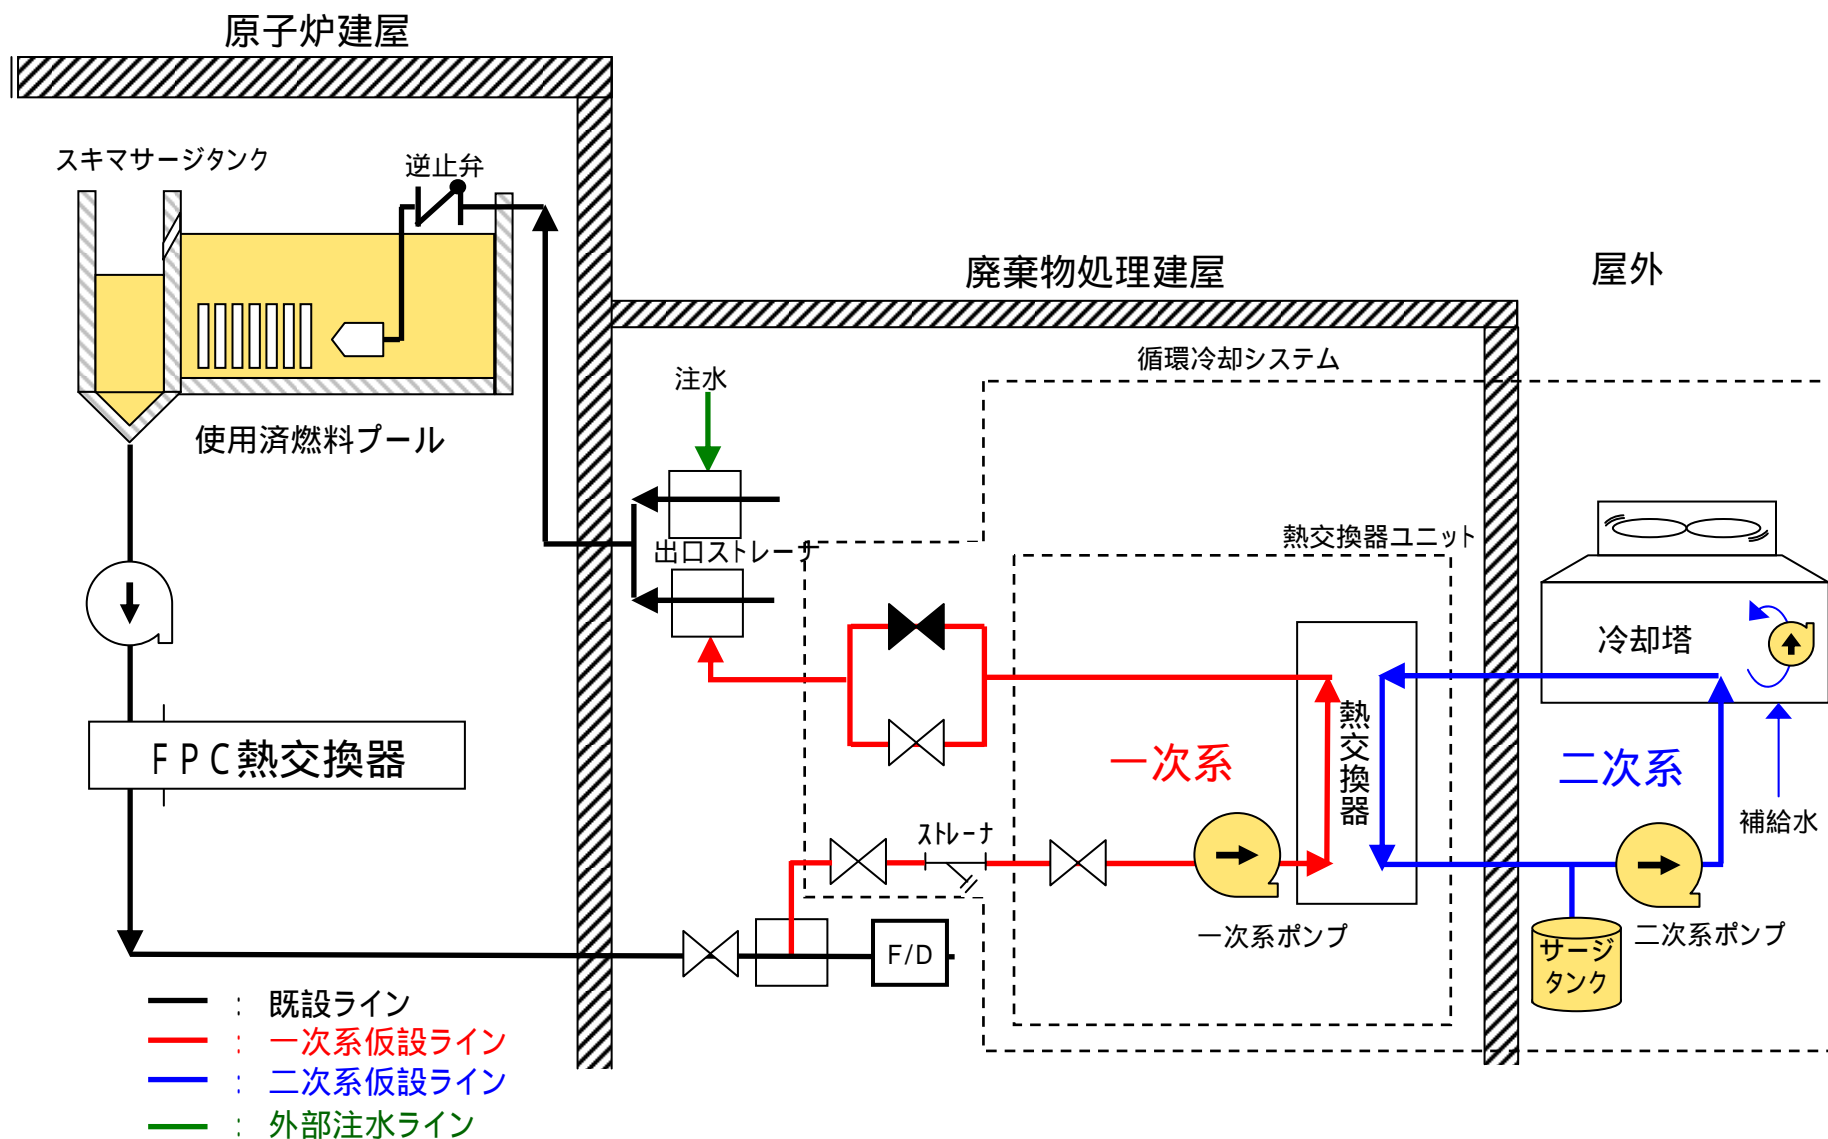
【参考】系統概要図

金網の切れ目を塞ぐために使用した針金が端子に接触し、針金と金網を介して端子と接地線がつながり、**地絡が発生した**

地絡が発生したことにより、**動力盤上流の分電盤の遮断器が動作し、「動力盤故障」が発生した**ことで、SFP循環冷却設備が停止した

- (2 - 6) 小動物侵入防止対策が考慮されていない設備であった。
- (2 - 7) 地絡発生したラインには漏電遮断器がついておらず、地絡発生でSFP循環冷却設備が停止に至る設備構成であった。

- 新たに設置された「福島第一信頼度向上緊急対策本部」の検討結果を踏まえ、必要に応じて追加対策を実施する。
