**第51回「柏崎刈羽原子力発電所の透明性を確保する地域の会」**  
**ご説明内容**

## 第51回「地域の会」定例会資料

平成 19 年新潟県中越沖地震を受けた柏崎刈羽原子力発電所  
の安全確保に係る報告について

柏崎刈羽原子力発電所における新潟県中越沖地震に伴う  
「原子炉施設故障等報告及び電気関係事故報告」の提出について  
( 所内変圧器 3 B 火災の原因調査結果について )

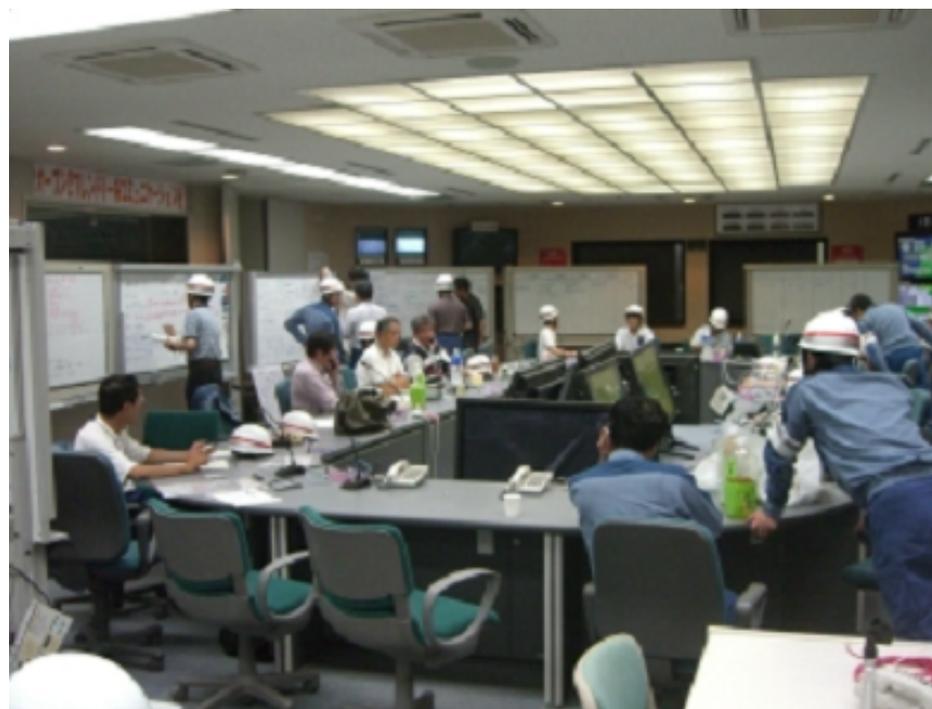
## < 参考 > 3号機所内変圧器火災への対応

屋外消火栓設備の損傷により消火活動が十分に出来なかった。

中央制御室へのホットラインの設置 など
