平成 24 年 4 月 16 日
東京電力株式会社
柏崎刈羽原子力発電所

5号機 タービン建屋（管理区域）における油漏れについて

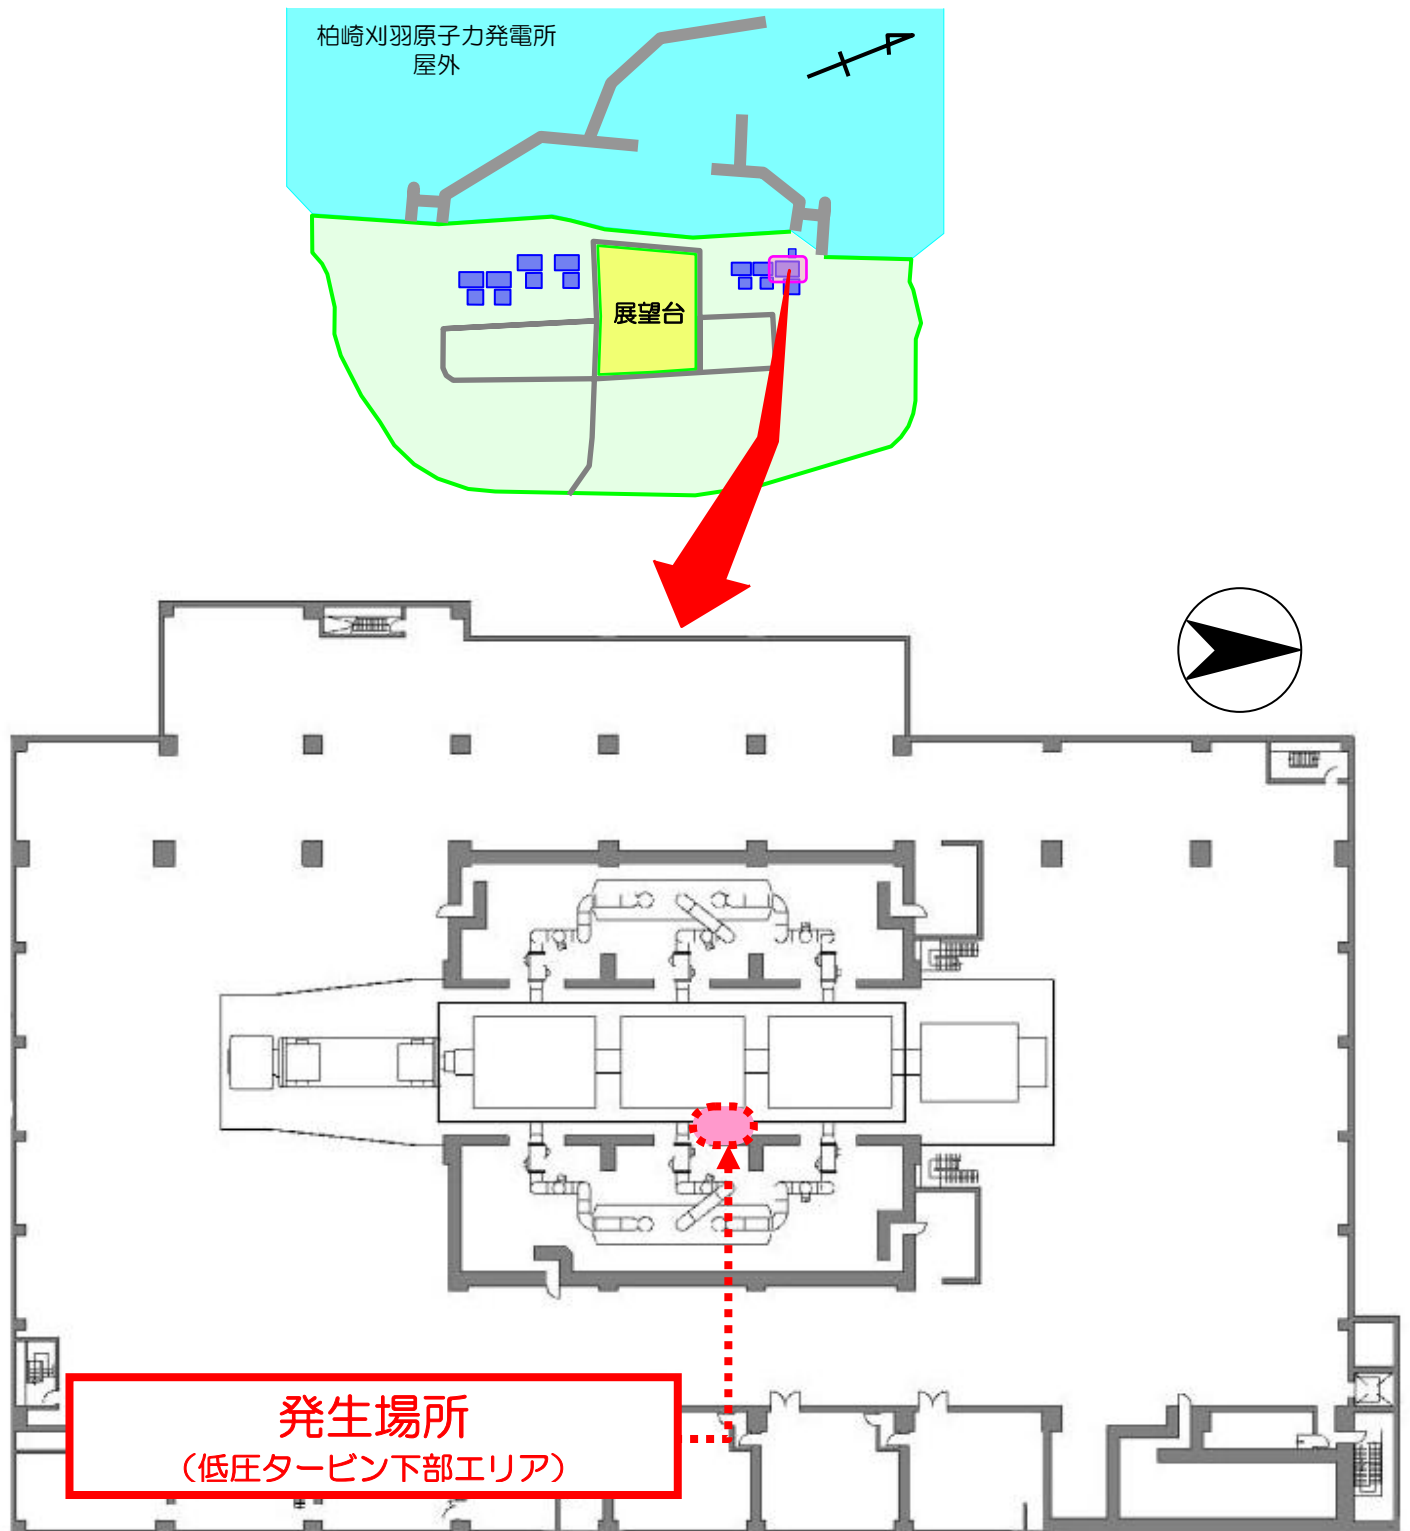
柏崎刈羽原子力発電所5号機 タービン建屋 2階

場所	5号機	
件名	タービン建屋（管理区域）における油漏れについて	
不適合の概要	<p>（事象の発生状況） 平成 24 年 4 月 13 日午前 11 時 28 分頃、5号機タービン建屋 2 階（管理区域）において、パトロール中の当直員が低圧タービン下部エリアの床面に約 180 ミリリットルの油溜まりを発見しました。漏えいは、主タービンの軸受に潤滑油を供給するラインに設置された差圧計器*のプラグ部から滴下したものであり、連続滴下はなく拭き取りによる清掃を実施しました。</p> <p>その後の確認において、平成 24 年 3 月 22 日に当該プラグから空気を抜く作業を実施しており、作業後に当該プラグの締め付けを行い漏えい確認により異常がないことを確認しておりますが、その際、プラグのゴミ噛み、傷等のシート不良により、油がにじみ滴下したものと推定しました。</p> <p>（安全性、外部への影響） 漏えいした油には放射性物質は含まれておらず、本事象による外部への放射能の影響はありません。</p> <p>* 差圧計器 油ポンプの吐出側に設置されているフィルタの目詰まりを検出するための計器。</p>	
安全上の重要度／損傷の程度	<p><安全上の重要度> 安全上重要な機器等 / <u>その他設備</u></p>	<p><損傷の程度> <input type="checkbox"/> 法令報告要 <input checked="" type="checkbox"/> 法令報告不要 <input type="checkbox"/> 調査・検討中</p>
対応状況	今後、当該プラグについては点検・手入れを行う予定です。

5号機タービン建屋（管理区域）における油漏れ状況
