| 場所 | 5号機タービン建屋地下1階（管理区域） | |
| 件名 | 原子炉給水ポンプ駆動用蒸気タービン軸受箱付近からの油漏れについて | |

5号機 原子炉給水ポンプ駆動用蒸気タービン軸受箱付近からの油漏れについて

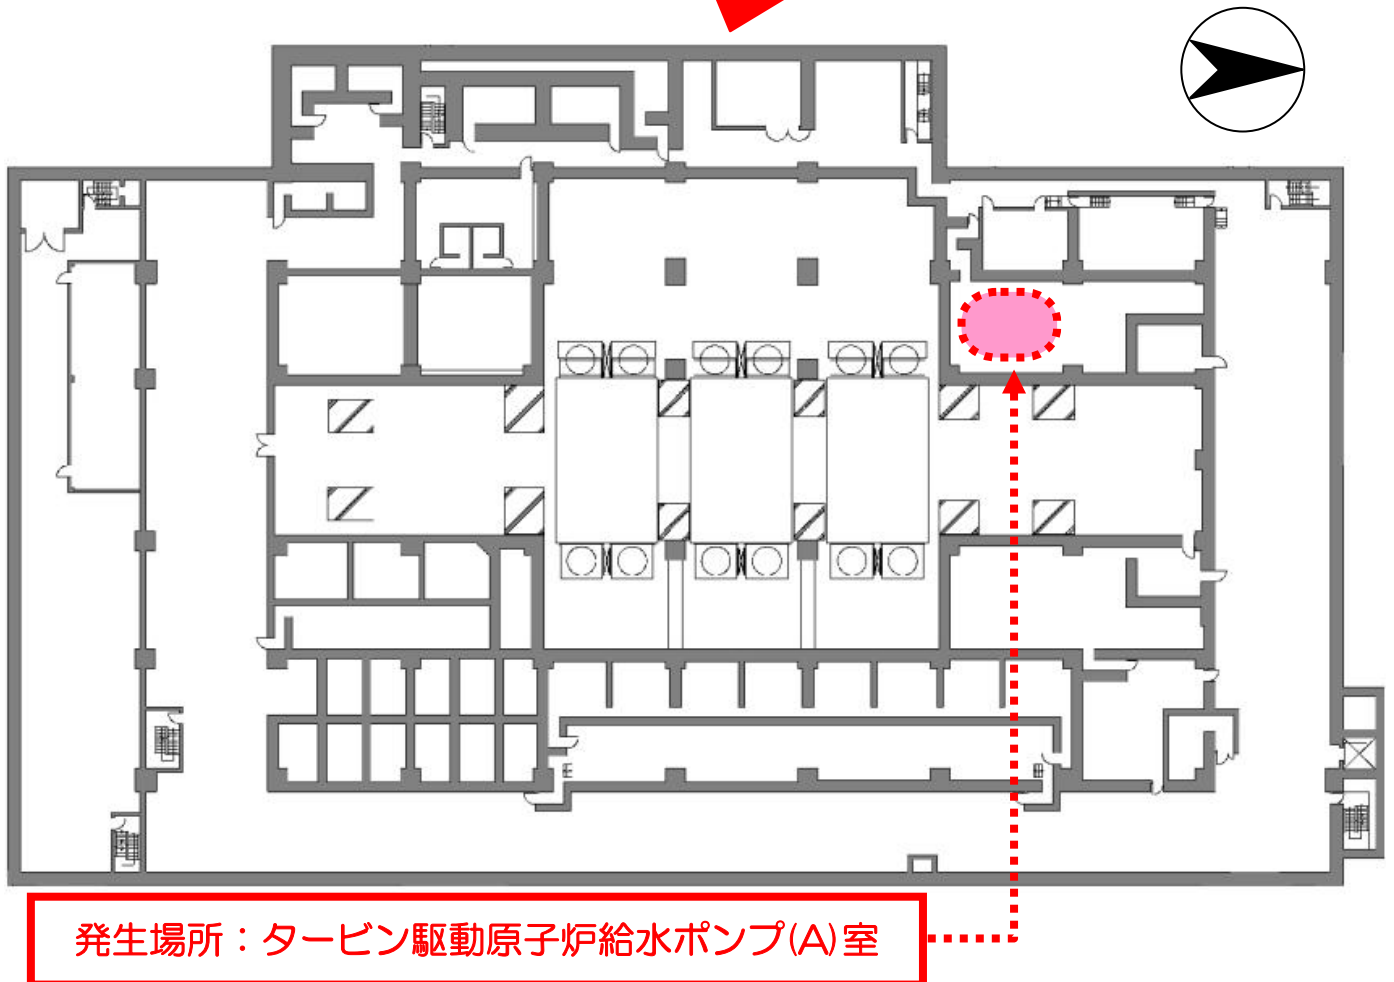
柏崎刈羽原子力発電所5号機 タービン建屋 地下1階

| 不適合の概要 | <p>（発生状況）</p> <p>2015年6月4日午後4時30分頃、5号機タービン建屋（管理区域）タービン駆動原子炉給水ポンプ(A)室内において、原子炉給水ポンプ駆動用蒸気タービン（A）の潤滑油のフラッシング作業*に従事していた協力企業作業員が、軸受箱付近の下部に油のにじみを確認しました。その後、現場確認を行った結果、軸受箱付近から微量の油漏れ（7～8秒に1滴）を確認したことから、フラッシング作業を中止すると共に、消防本部へ連絡しました。</p> <p>漏えい量は、約0.1リットルであり、漏えいはフラッシング作業を中止したことにより、停止しております。</p> <p>（安全性、外部への影響）</p> <p>漏れた油には放射性物質は含まれておらず、外部への放射能の影響はありません。</p> <p>* フラッシング作業</p> <p>原子炉給水ポンプ駆動用蒸気タービン分解点検後の配管内を浄化するため潤滑油を通常ラインにて循環させフィルターを通し微細なゴミを除去する。</p> | |
