排気筒ドレン配管からの空気漏えいについて

柏崎刈羽原子力発電所 1号機 屋外

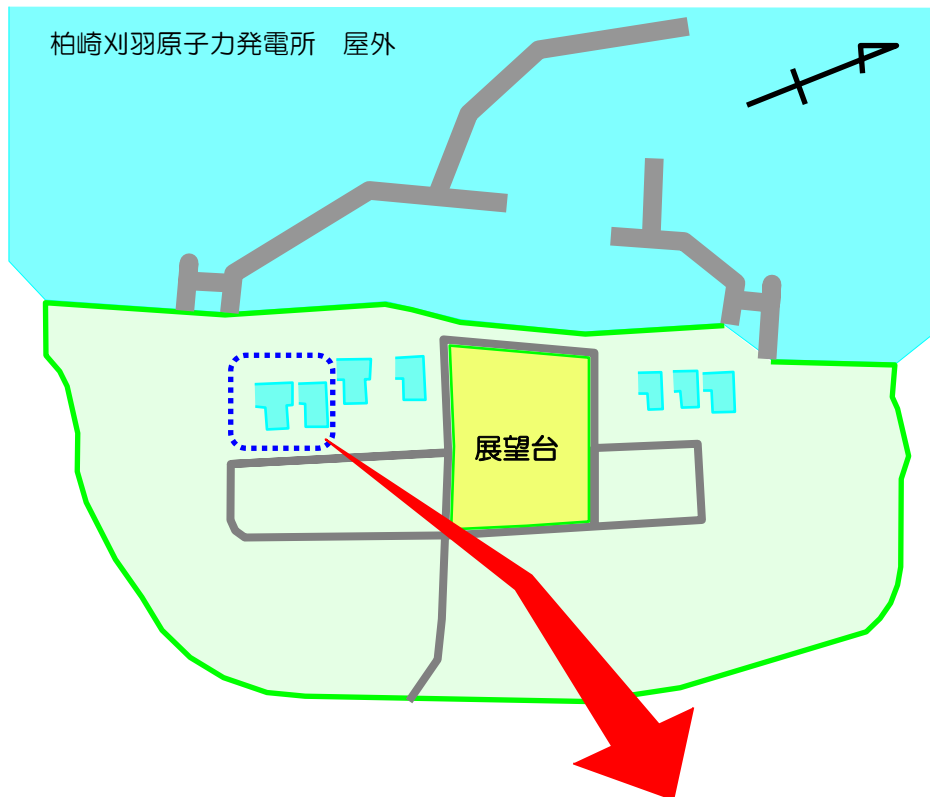
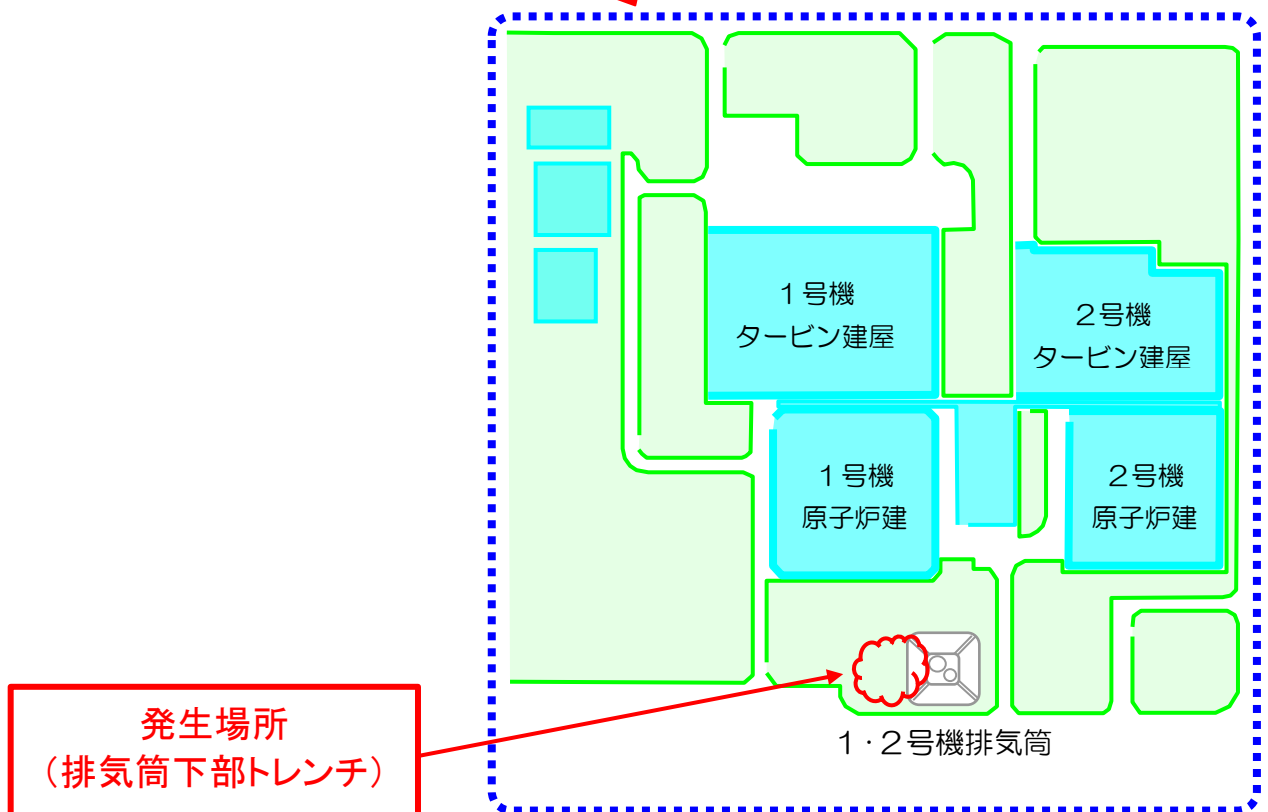
号機	1 号機	
件名	排気筒ドレン配管からの空気漏えいについて	
不適合の概要	<p>2026 年 1 月 21 日午後 3 時 30 分ごろ、1・2 号機排気筒下部にあるトレンチ※1 内にて、協力企業作業員が排気筒ドレン配管※2（配管内部は管理区域）から空気が漏えいしていることを確認しました。</p> <p>当該箇所の放射能測定の結果、汚染は確認されていません。また、排気筒モニタの数値にも変動がないことから、外部への放射能の影響はありません。</p> <p>※1 トレンチ：配管等を敷設するための地下に設けた通路 ※2 排気筒ドレン配管：雨水を排水するための配管</p> <p><現場状況></p> <div><div>壁から 5 cm 付近で 1 か所漏えい</div>

</div>	
安全上の重要度／損傷の程度	<p><安全上の重要度></p> <p>安全上重要な機器等 / その他</p>	<p><損傷の程度></p> <div><input type="checkbox"/> 法令報告要</div> <div><input checked="" type="checkbox"/> 法令報告不要</div> <div><input type="checkbox"/> 調査・検討中</div>
対応状況	<p>配管に錆が生じており、そこからの漏えいを確認していることから 1 月 21 日に補修を実施しております。</p>
