号機	—		
件名	屋外荒浜側高台エリアにおけるけが人の発生について		
不適合の概要	<p>2026年6月11日午前9時50分頃、屋外荒浜側高台エリアにおいて、コンクリートの型枠組立作業に従事していた協力企業作業員が、移動中に脇にあったのり面に右足をとられ、右足首を負傷しました。</p> <p>そのため、業務車にて医療機関へ搬送しました。</p>

屋外荒浜側エリアにおけるけが人の発生について

柏崎刈羽原子力発電所 屋外

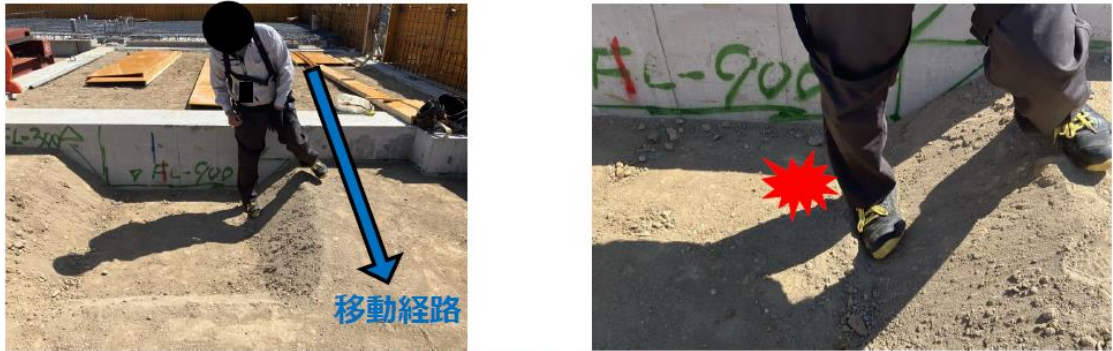
<p>被災時イメージ写真</p>		
安全上の重要度／損傷の程度	<table border="0"><tr><td><p>&lt;安全上の重要度&gt;</p><p>安全上重要な機器等 / <u>その他</u></p></td><td><p>&lt;損傷の程度&gt;</p><p><input type="checkbox"/> 法令報告要</p><p><input checked="" type="checkbox"/> 法令報告不要</p><p><input type="checkbox"/> 調査・検討中</p></td></tr></table>	<p>&lt;安全上の重要度&gt;</p> <p>安全上重要な機器等 / <u>その他</u></p>	<p>&lt;損傷の程度&gt;</p> <p><input type="checkbox"/> 法令報告要</p> <p><input checked="" type="checkbox"/> 法令報告不要</p> <p><input type="checkbox"/> 調査・検討中</p>
<p>&lt;安全上の重要度&gt;</p> <p>安全上重要な機器等 / <u>その他</u></p>	<p>&lt;損傷の程度&gt;</p> <p><input type="checkbox"/> 法令報告要</p> <p><input checked="" type="checkbox"/> 法令報告不要</p> <p><input type="checkbox"/> 調査・検討中</p>		
対応状況	<p>病院で診察の結果、「右足関節外果骨折」と診断されました。</p> <p>今回の事例を踏まえ、発電所関係者に周知し注意喚起を行うとともに、再発防止に努めてまいります。</p>
