7号機における原子炉系主要設備の健全性確認の進捗状況について

柏崎刈羽原子力発電所DATA・BOX(2023年7月)

2023年7月13日

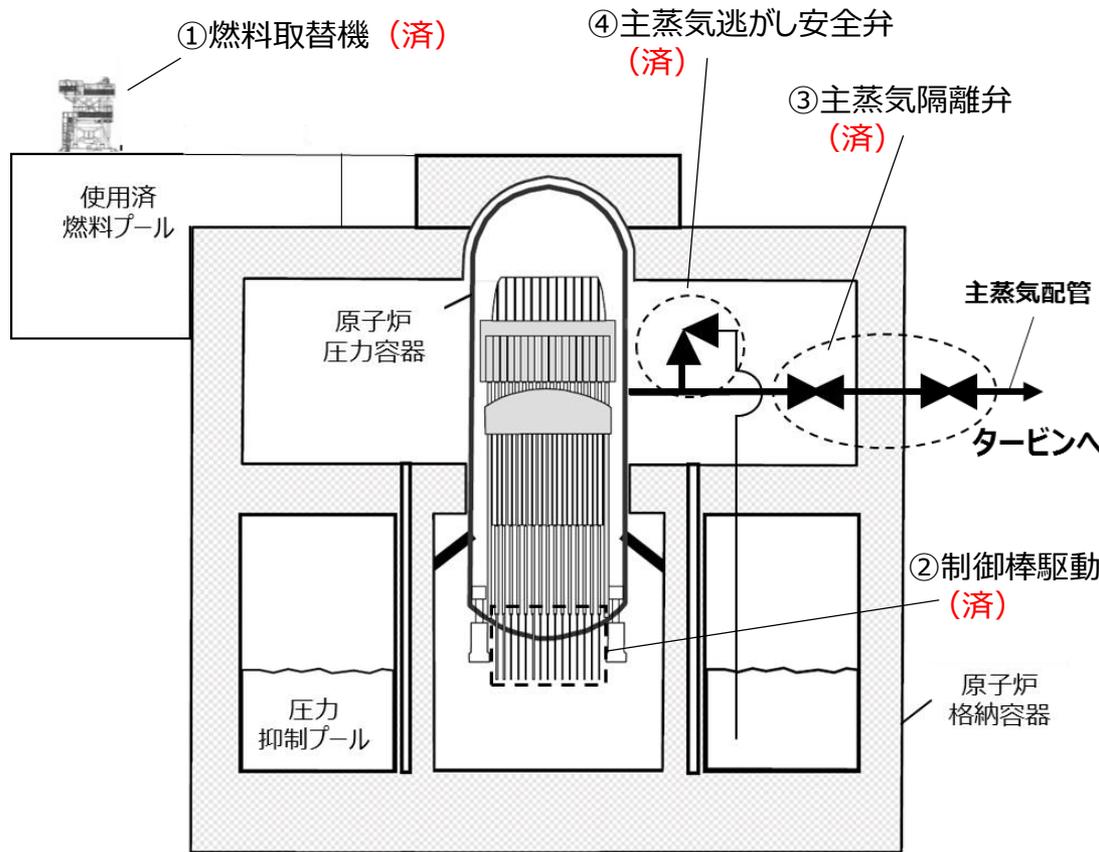
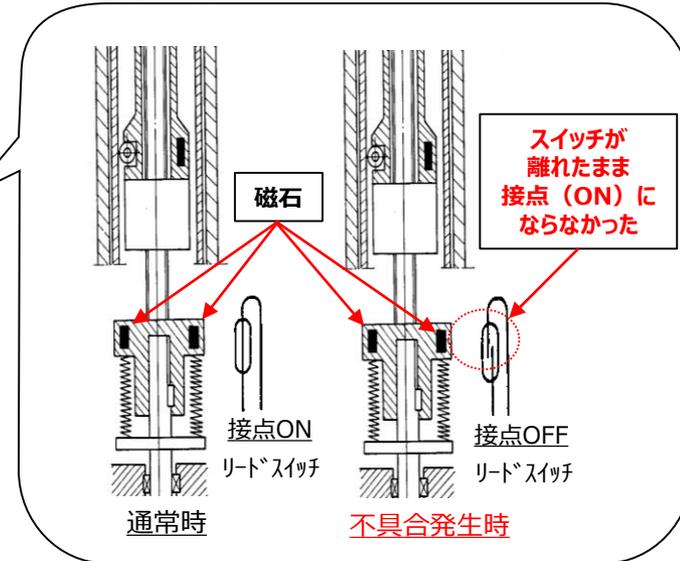
② 制御棒駆動機構の健全性確認が6月27日に終了（205/205体実施）

制御棒と制御棒駆動装置が結合されていることの確認試験を実施した際、中央制御室の制御画面で消灯すべき表示が消灯しない事案（5月25日公表）については、リードスイッチを作動させる磁力が弱かったことで、動作しなかったことが原因と推定。磁力が強い磁石に変え、異常なしを確認。
