プレス公表（運転保守状況）

【補足資料】 3号機原子炉建屋オペレーティングフロア (管理区域) における水漏れについて

柏崎刈羽原子力発電所1号機非常用ディーゼル発電機の過給機軸固着に関する
報告書の提出について

柏崎刈羽原子力発電所1号機
非常用ディーゼル発電機（B）の
過給機軸固着について
【概要版】

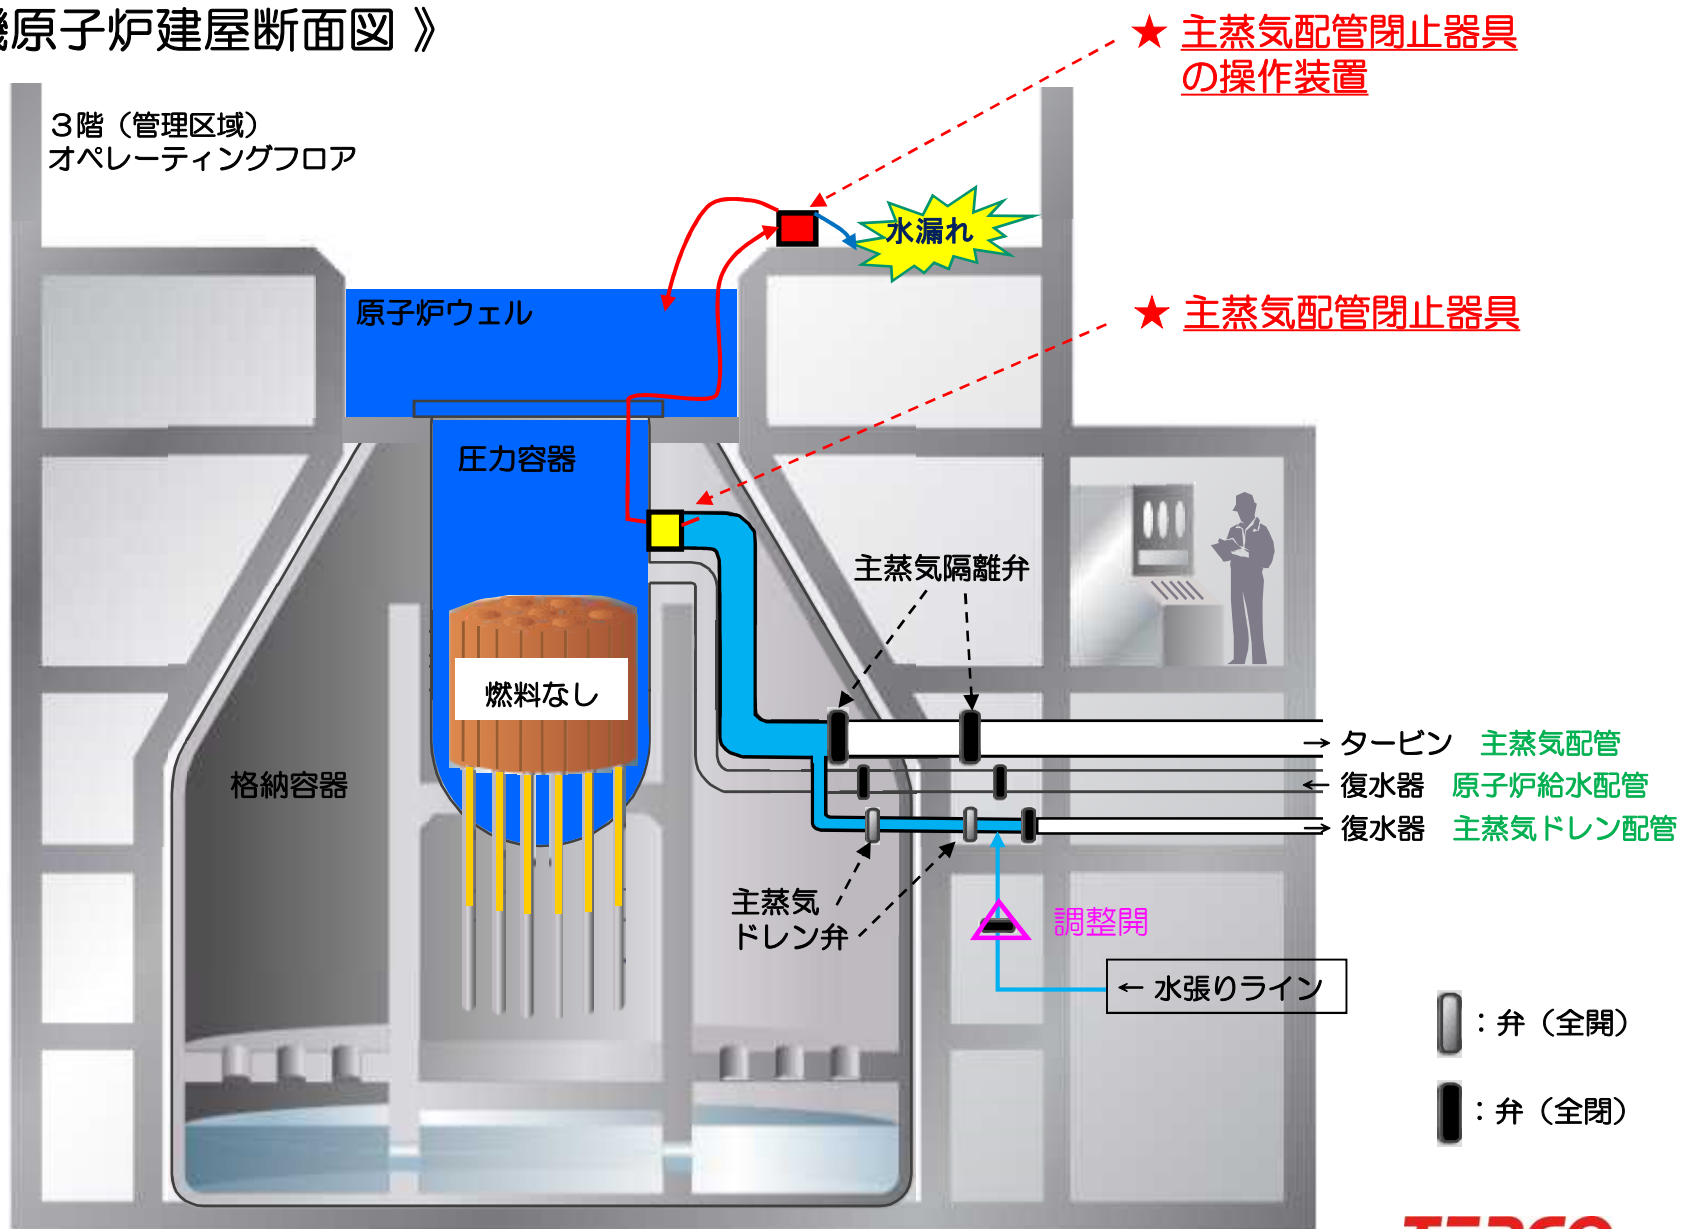
《 3号機原子炉建屋断面図 》

No.	お知らせ日	号機	件名	内容
②	2019年 2月28日	3号機	原子炉建屋オペレーティングフロア （管理区域）における水漏れについて （区分Ⅲ）	<p>【発生状況】 2019年2月28日午前11時50分頃、3号機原子炉建屋3階オペレーティングフロア（管理区域）において、当社社員が主蒸気配管の水張り作業を実施していたところ、主蒸気配管閉止器具の操作装置の配管継手部2箇所から周辺の床に水が漏えいしました。 水張り作業に使用していた水は純水です。 床面に漏れた水の量は約3.2ℓで、放射エネルギーは2.9×10^4Bqでした。</p> <p>その後、水張り供給元の弁を閉止したことにより、漏えいは停止しました。</p> <p>本事象による外部への放射能の影響はありません。</p> <p style="text-align: right;">（2019年2月28日にお知らせ済み）</p> <p>【原因】 <u>原因特定のため、事象発生時を模擬した状態で調査を行いました。その結果、配管継手等からの漏えいは確認されませんでした。操作装置内に格納してあったベントチューブから排水があることを確認しました。</u> <u>これまでは水張り作業におけるベントチューブの排水先を明確にした手順となっておらず、事象発生時、当該ベントチューブは操作装置内に収納されたままとなっていました。その結果、操作装置内でチューブ先端から排水された水が当該装置の下部を含む周辺床に漏えいしたものと推定しました。</u></p> <p>【対策】 <u>主蒸気配管の水張り時には、ベントチューブを排水受け入れ先まで敷設することを施行要領書に明確に記載します。また、操作装置の見やすい箇所にベントチューブを受け入れ先に敷設することを表示することとします。</u></p>

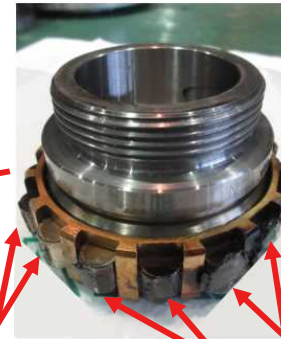
ベアリング

- ✓ 2018年10月より、軸が固着した過給機を工場に持ち出し、詳細調査を実施。
- ✓ その結果、「タービンブレード」や「レーシングワイヤ」、「ベアリング」が比較的大きく損傷していることを確認。

片減り・潰れ
