## 1. 事案の概要

- 2021年9月6日午前11時1分頃、3号機タービン建屋地下3階（非管理区域）において、計装用圧縮空気系除湿装置（IAドライヤ）※1をB系からA系へ切替操作※2したところ、A系のIAドライヤ電気ヒータからの発煙を確認
- 発煙停止後、午前11時47分に柏崎市消防本部が鎮火を判断。その後、IAドライヤ電気ヒータへの電源ケーブル入線部の端子（ターミナル）および電源ケーブルの焼損を確認。  
12時35分柏崎市消防本部が火災と判断 （9月9日までにお知らせ済）

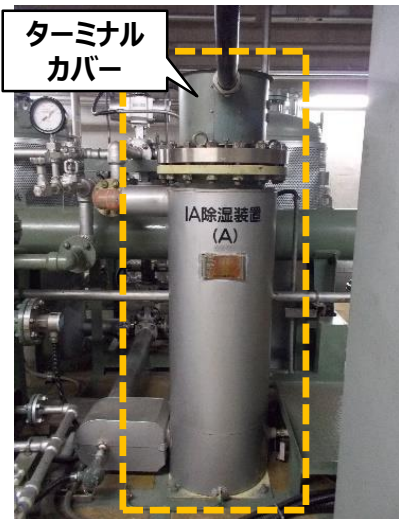
IAドライヤ  
電気ヒータ（A系）

焼損部  
（ターミナルカバーを外した状態）

- テフロンパッキンが変形し、漏れ出したシリコンシール（絶縁材）が、銅バーとナットの間に入り込み、通電箇所（銅バーとナット）の接触面積が小さくなった結果、当該箇所が異常過熱し、銅バーが溶解。溶け落ちた銅バーによりショートが発生
- ターミナルカバー内には、銅の溶解により発生した導電性のガスが充満しており、そこでアーク（火花）が発生したことで、ターミナルおよびケーブルを焼損したものと推定

- 当該IAドライヤのターミナル、ヒータ部、損傷した電源ケーブルについては、交換を実施（2022年1月完了予定）
- 従来、シリコンシールの漏出による異常過熱を想定した点検内容としていなかったことから、今後の点検については、シリコンシールの端子部への漏出有無を確認
- また、現在、発電所構内の同構造のヒータを抽出し、同様の観点で点検を実施中。点検の中で、シリコンシールの異常等が確認された場合、速やかに補修等を実施することで、同様事案発生リスクの低減を図る
