7号機循環水系配管（A）の欠損原因について①

参考：7号機循環水系配管（A）の欠損箇所の状況

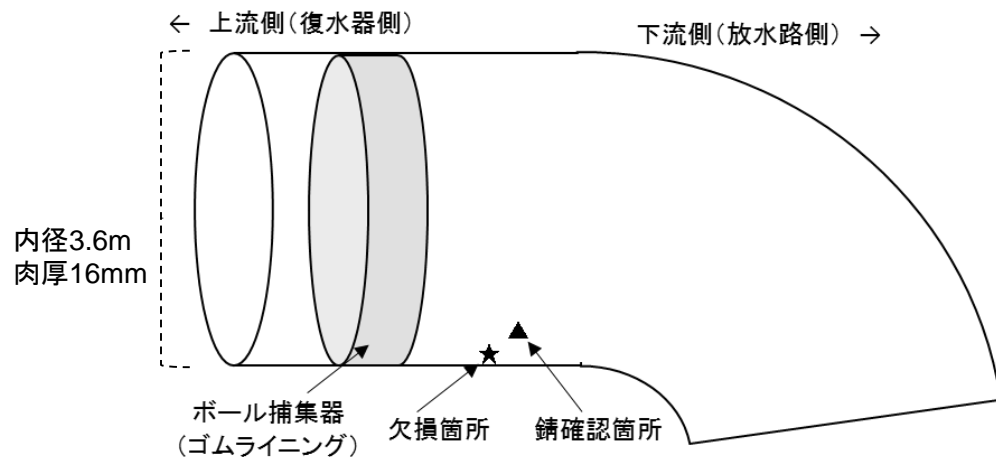
<配管概要>

- 今回の配管（A）が欠損した原因について、いくつかの要因を視野に入れ、欠損部分を切り取った上で、詳細調査を実施
- その結果、破断面や現場の状況から、現時点においては以下のプロセスで発生したものではないかと推定
 - ① 人が立ち入って行う内面点検時の足場材や工具等の接触により塗膜に傷が発生
 - ② 塗膜面の傷から水分が塗膜下に浸入し、錆が発生
 - ③ 常時水分と接していたこと（湿潤環境にあったこと）で腐食が進行
 - ④ 10月20日の健全性確認運転に伴い、内側に引っ張られる力が加わり欠損

- A系のみ配管内面が湿潤環境であると確認できたことから、今後、A系配管を補修し、健全性確認を行った上で、再度、循環水系配管内部（A、B、C）の点検を実施
- 健全性確認や点検時に原因究明に関する内容をあらたに確認した際は、今後の保守・点検方法に反映
