平成 19 年 11 月 30 日

1 号機における運転上の制限逸脱ならびに復帰の調査結果について

東京電力株式会社
福島第二原子力発電所

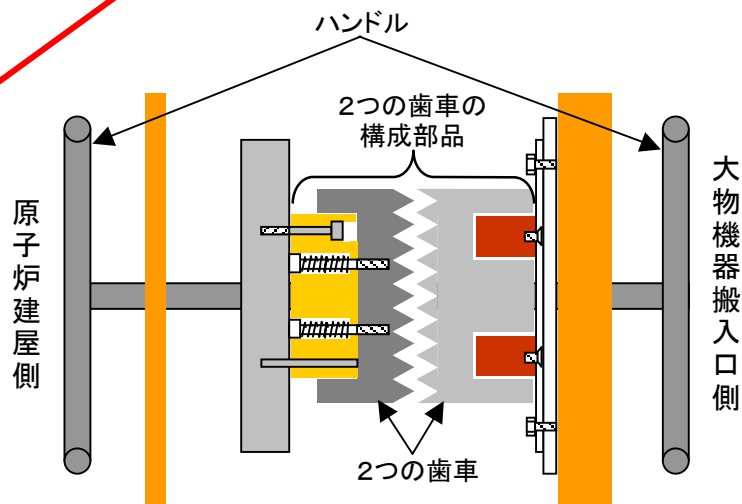
- ・ 大物機器搬入口の内側扉は、外側扉が閉まっている場合には、ハンドルを回すことで噛み合った 2 つの歯車が回転することにより扉が開き、外側扉が開いている場合には、2 つの歯車が離れて回転しないため、扉が開かない構造となっているが、今回、内側扉を点検したところ、外側扉が開いている状態であっても、歯車が噛み合ったまま（内側扉を開くことができる状態）となっていたこと。
- ・ 歯車を点検したところ、内側扉の歯車の噛み合う部分に異物を噛み込んだと考えられる傷が 1 箇所あること。
- ・ 歯車を内側扉に取り付ける部品（金属製のピン）の一部が欠けていたこと。なお、当該ピンは、ハンマーを用いて打ち込んで使用する部品であるが、点検や交換等の際に一旦取り外した場合でも再利用されていること。
- ・ 現場には扉の開閉状態を示す表示灯があり、当該作業員は、内側扉の開ける際に、外側扉が開いていたことに気づいたが、すでに内側扉のハンドルに手を掛けていたため、本来、回らないはずのハンドルが回ってしまったこと。

以上のことから、両扉が同時に開いた原因は、当該ピンの一部が欠けて内側扉の歯車に挟まり、外側扉が開いている場合でも、2 つの歯車が離れずに噛み合ったままとなったことから、内側扉を開けることができる状態になっていたものと推定いたしました。

当該構成部品が正常に動作した時
(2つの歯車が離れて回転しないため扉が開かない)

対策として、傷が確認された歯車を含む構成部品を新品に交換いたします。また、今後、部品の点検や交換等の際には新品のピンを使用し、打ち込んだ後には、当該ピンが欠けていないことを確認いたします。
