平成 21 年 9 月 2 日

定期検査中の福島第二原子力発電所 4 号機
原子炉圧力容器計装ノズル配管におけるひびの調査結果について

東京電力株式会社
福島第二原子力発電所

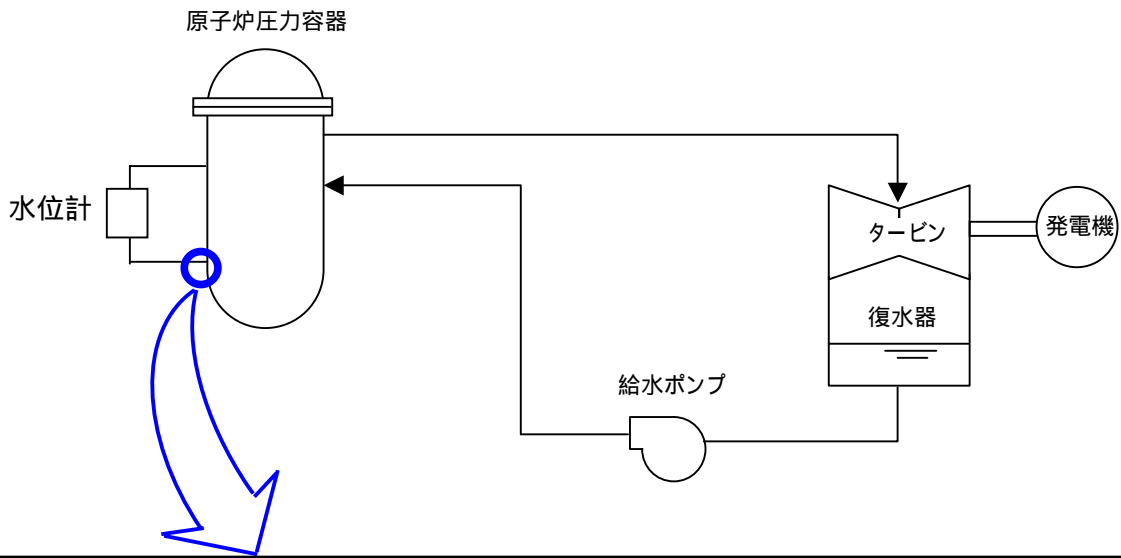
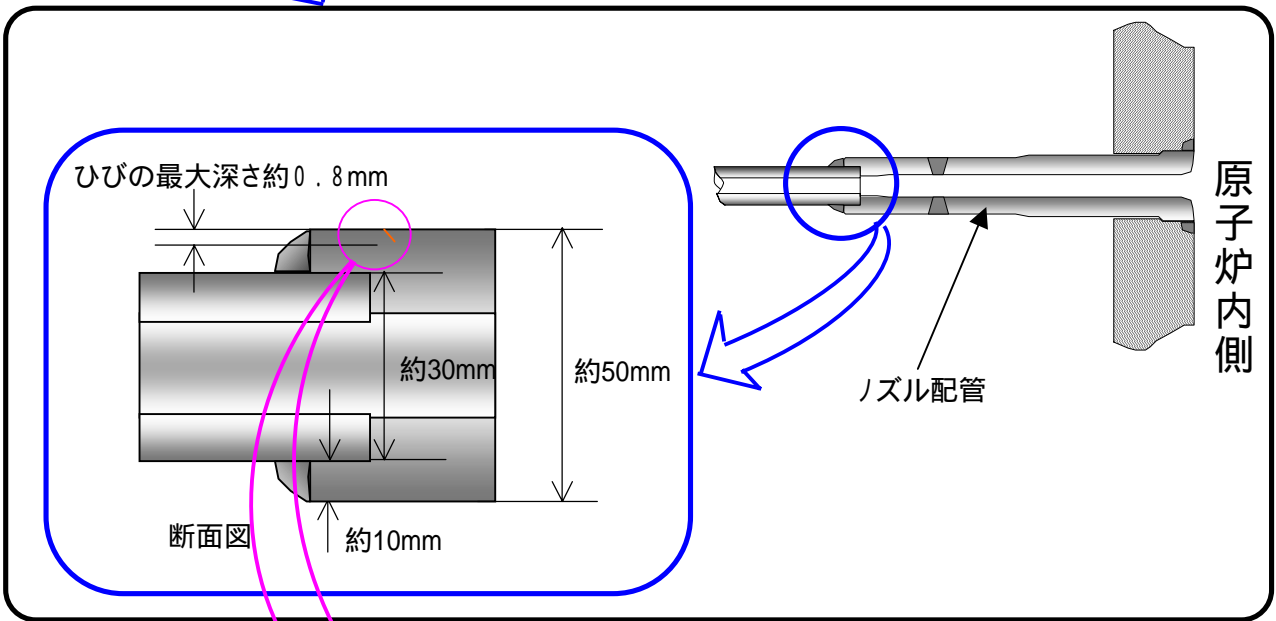
- ・ ひびの断面および破面観察を行った結果、ひびが粒界*⁴に沿って発生していることを確認（最大深さ：約0.8mm）した。また、ひびの発生箇所より亜鉛が検出されました。

ノズル配管（ステンレス鋼）に偶発的に付着した亜鉛が、配管溶接等を行った際に溶融し、配管の粒界に沿って浸透したことにより、浸透した範囲が脆化してひびが発生（亜鉛脆化割れ*⁵）したものと推定しました。

ステンレス鋼が高温で亜鉛と接触すると亜鉛が鋼中に拡散・浸透し、脆化する現象であり、引張応力が存在すると粒界割れ（ひび）に至る現象。

粒界に沿って発生したひび(断面図)

調査のために切り出した配管部を新しい配管に取り替えました。
