福島第二原子力発電所で発生した不適合事象の調査結果について
(平成 23 年東北地方太平洋沖地震前発生分)

平成 25 年 3 月 27 日
東京電力株式会社
福島第二原子力発電所

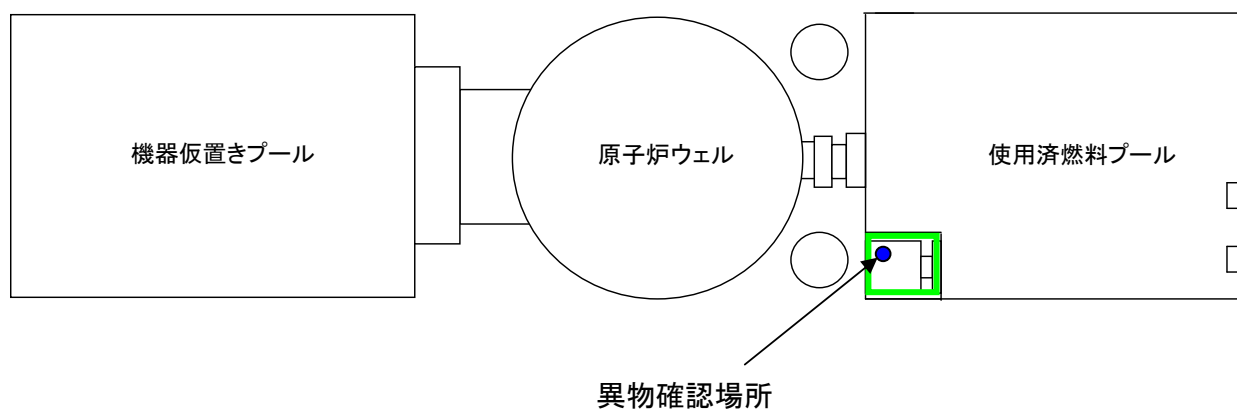
原子炉建屋 6階 平面図

運転中の1号機において、平成22年11月16日より、使用済制御棒等を使用済燃料プールからサイトバンカ建屋*¹へ運び出す準備のため、水中カメラで使用済燃料プールのキャスク*²置き場内の確認作業をしていたところ、同日午後3時30分、協力企業作業員がナットらしきものを発見しました。

その後、同日午後5時頃までに、ナット1個（直径約1.8cm、厚さ約0.8cm）とワッシャー1枚（直径約1cm、厚さ約0.1cm）を回収しました。
