福島第二原子力発電所3号機における軽油タンク配管からの 油漏れに関する原因と対策について

2015年6月9日
東京電力株式会社
福島第二原子力発電所

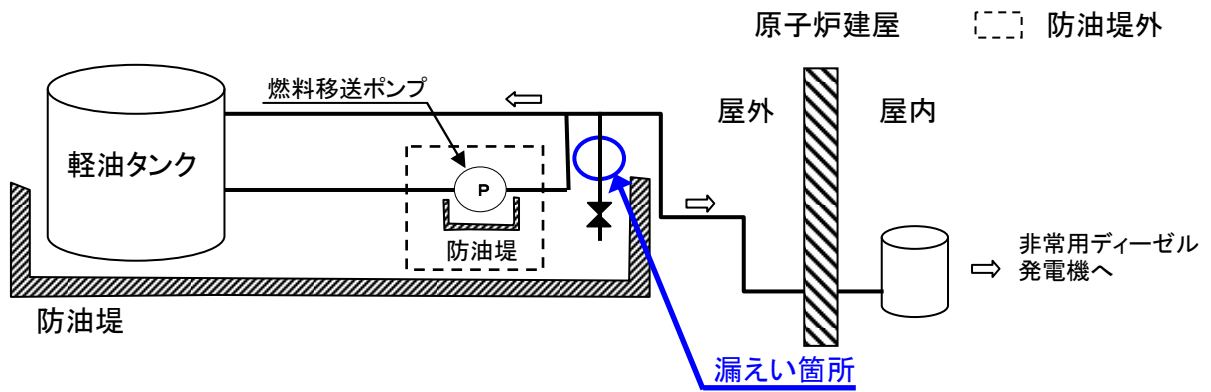
油漏れ発生現場配置図

2014年12月2日午後1時30分頃、当所3号機において、非常用ディーゼル発電機用の軽油タンクの配管から油が漏えいしていることを、同タンク配管の塗装作業を行っていた協力企業作業員が発見しました。

- ・漏えいした配管を確認した結果、垂直に立ち上がっている配管の下部から上側約150mmの範囲で配管表面の約半分の塗装が剥離しており、腐食が確認されたこと。
- ・腐食が確認された配管表面に直径約1mmの穴が確認されたこと。
- ・配管腐食箇所の寸法測定の結果、腐食が確認された範囲のうち、配管上部に比べ下部が減肉していたこと。
- ・配管塗装に剥離が発生すると配管と剥がれた塗装の間に入り込んだ水分が抜けにくく湿潤環境になることから、垂直配管上部から下部へ向けて腐食
