福島第二原子力発電所構内法面での火災発生に関する原因と対策について

2017年7月12日

東京電力ホールディングス株式会社

福島第二原子力発電所

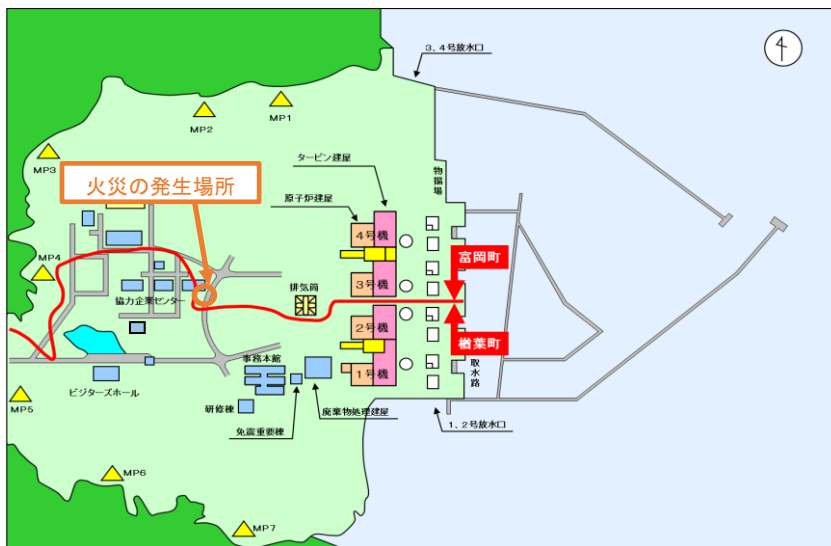
福島第二原子力発電所 概略図

- ・発火したケーブルは通信用の光ファイバーケーブルで、ケーブル外側の被覆管表面の焼損が激しく、ケーブル内部はほとんど燃焼せず形状を維持していたこと。また、材質や構造上、ケーブル内部から発火することはなく、外側からの影響で発火したと考えられること。
- ・当該ケーブルおよびケーブル直下の地上から付着物を採取し調査した結果、火災の要因となる成分は確認されなかったこと。
- ・当該ケーブル付近の高圧電線および電柱の健全性を確認した結果、異常はなく、漏電による発火の可能性がないこと。
- ・当該ケーブル付近の高圧電線（6.9kV）および上空の送電線（500kV）との距離は十分あり、誘導電圧*¹による発火の可能性がないこと。
- ・自然発火の可能性として、太陽光の取れんによる火災*²の検証を行った結果、火災発生時刻直前から火災発生推定時刻におけるシミュレーションにおいて、法面近傍にある建物窓のブラインドカーテンの傾きにより、反射光が当該ケーブルに断続的に照射し、ケーブルを加熱する可能性が確認されたこと。

調査の結果、ケーブルから発火した要因は特定できませんでしたが、太陽光の収れんによりケーブルが偶発的に発火し、被覆管が溶けてケーブル下の法面へ延焼したものと推定しました。

- ① 太陽光が法面近傍にある建物の窓（ブラインド）に当たり、ブラインドからの反射光が当該ケーブルに断続的に照射した（太陽光の収れん）。
- ② 太陽光の収れんにより、ケーブル外側の被覆管の表面温度が徐々に上昇し、発火した。
- ③ ケーブルの被覆管が溶け落ち、法面の枯草に延焼した。

法面近傍の建物の窓ガラスに、太陽光の反射を抑える反射光吸収フィルムを取り付けました。
