福島第二原子力発電所における不適合処理・保守状況について

2021年9月6日

福島第二原子力発電所における負傷者の発生について

東京電力ホールディングス株式会社
福島第二原子力発電所

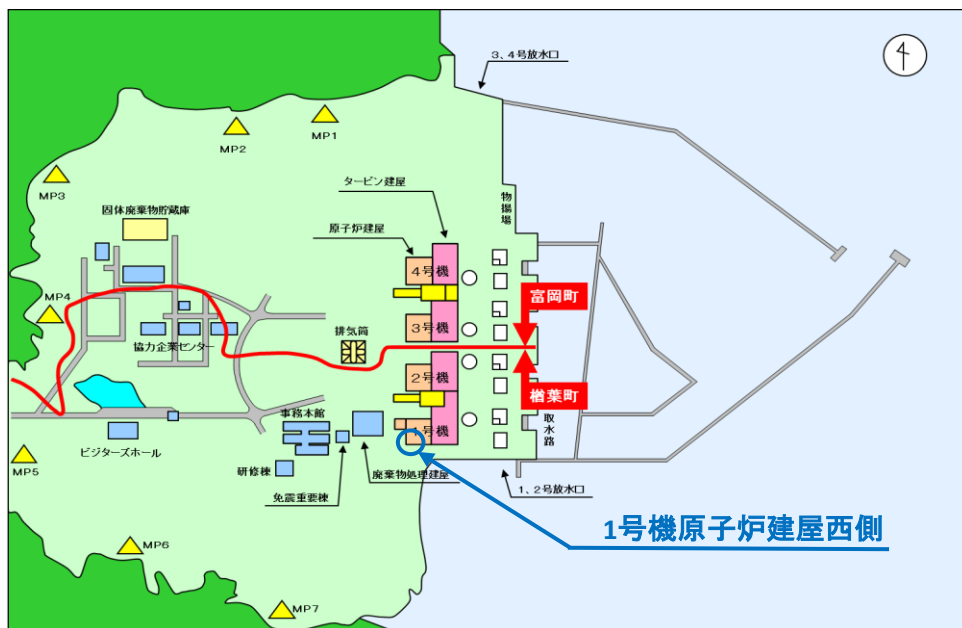
福島第二原子力発電所 現場概略図

2021年9月4日午前2時26分頃、1号機原子炉建屋西側に設置している軽油タンク（非管理区域*¹）周辺のパトロールをしていた協力企業作業員が、当該タンクから原子炉建屋内へ軽油を送る配管等を敷設している埋設トレンチ*²（鉄筋コンクリート製）の上部を歩行し、地面へ降りた際、右足を捻り負傷しました。
