福島第二原子力発電所における不適合処理・保守状況について

2022年2月20日

福島第二原子力発電所 廃棄物処理建屋における発煙について

東京電力ホールディングス株式会社
福島第二原子力発電所

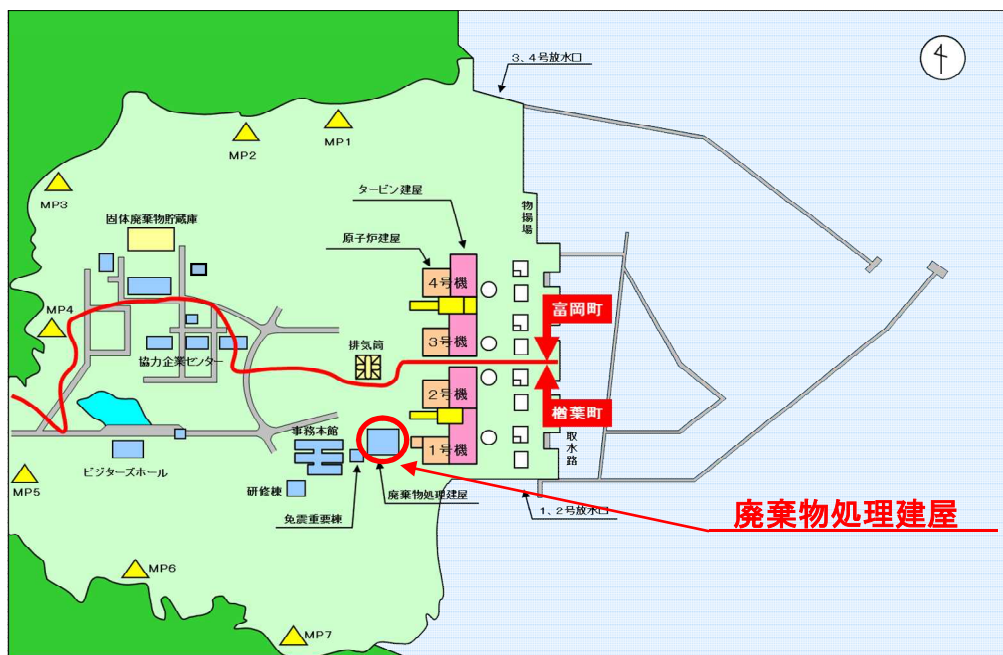
福島第二原子力発電所 現場概略図

2月19日午後9時43分、福島第二原子力発電所廃棄物処理建屋ボイラー棟地下1階（非管理区域^{※1}）空気圧縮機室内において、火災警報が発報し、当社社員が現場を確認したところ、空気圧縮機^{※2}から煙が発生していることを確認しました。そのため、午後9時52分に双葉地方広域消防本部に119番通報をしました。

< 廃棄物処理建屋ボイラー棟地下1階(非管理区域) 空気圧縮機からの発煙箇所 >

発煙箇所
