福島第一原子力発電所4号機原子炉建屋の  
健全性確認のための  
定期点検結果（第4回目）について

平成25年2月13日

東京電力株式会社

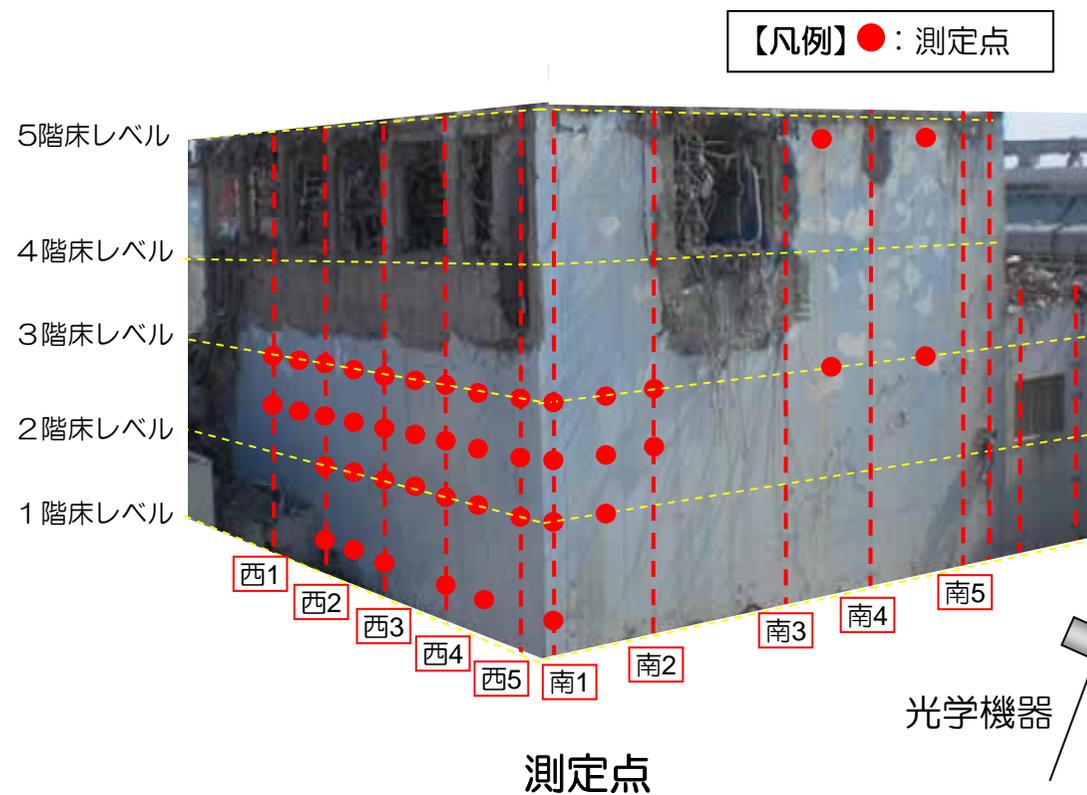
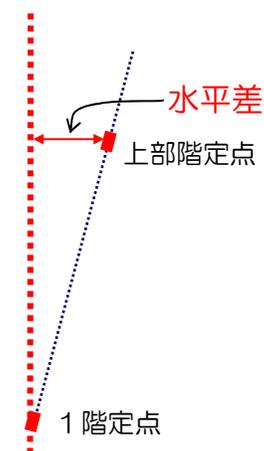
・第1回目(H24.5)および外壁面詳細点検(H24.6)、第2回目(H24.8)、第3回目(H24.11)において、外壁面に局所的な膨らみが見られたものの建屋全体としては傾いていないことを確認済み。

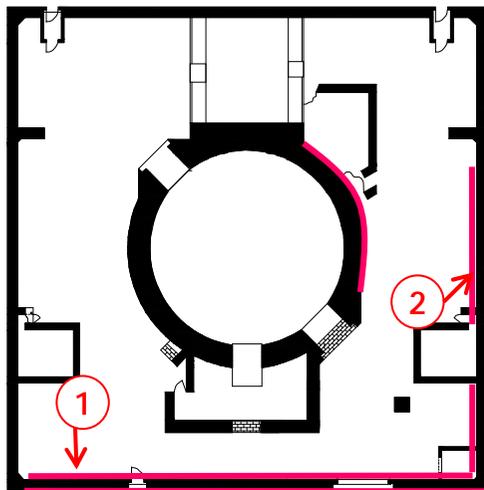
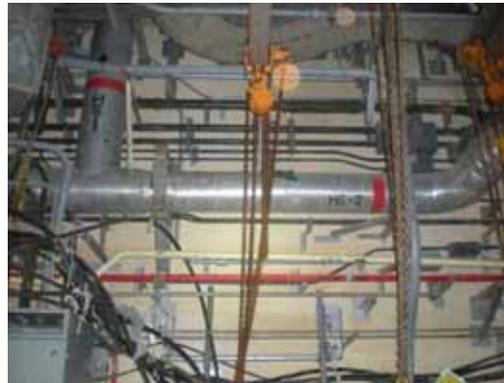
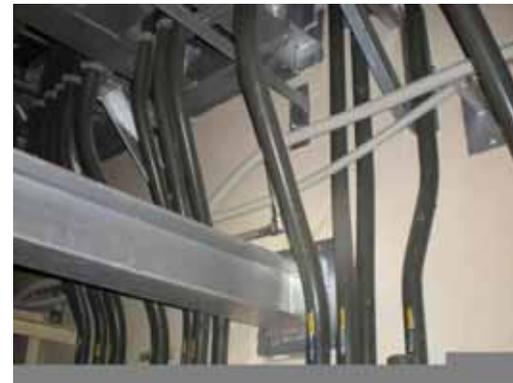
➤目視点検の結果、これまでの点検結果と同様に、1mm以上のひび割れや鉄筋腐食の可能性のあるひび割れは確認されなかったことから、有害な構造耐力上の劣化は無いものとする。

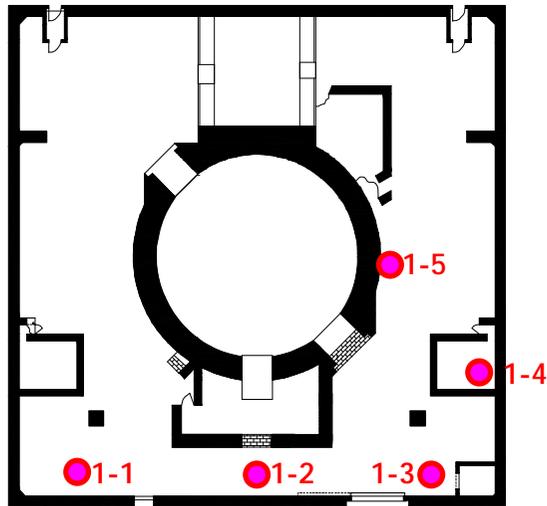
1階

▶コンクリート強度確認の結果、これまでの点検結果と同様に、全ての測定箇所設計基準強度以上（ $22.1\text{N/mm}^2$ ）であることを確認した。なお、測定箇所は前回の位置と若干異なること及びシュミットハンマーの測定誤差※1を考慮すると、今回の測定結果は前回と比べても大きな差はなく、強度変化はないと考える。

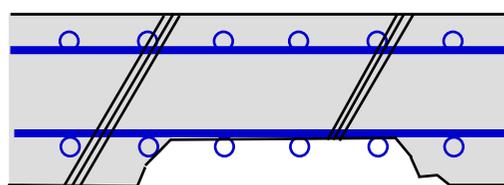
②鉄筋が露出した状態(現在)

4号機原子炉建屋の柱や梁の一部は、水素爆発によりコンクリート表面が剥離し、鉄筋が一部露出している。  
このため、部材の耐久性確保の観点から、露出した部分にモルタルを吹き付ける劣化防止対策工事を2013年3月頃から実施する。
