福島第一原子力発電所 2号機ベント管下部周辺調査結果について

平成25年3月14日
東京電力株式会社

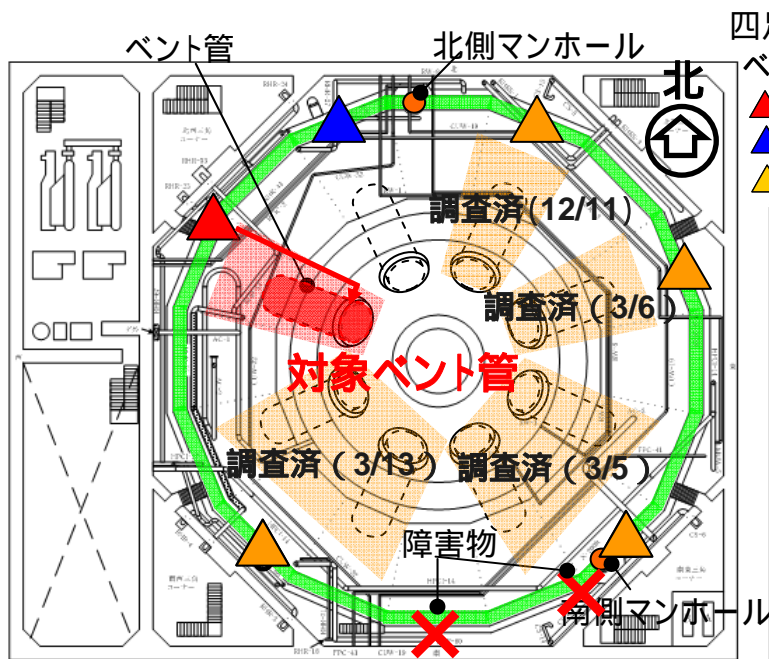
トラス室平面図

- 本で行ったベント管下部周辺調査の結果は以下の通り。
本日調査予定だった“西北西”ベント管については、ベント管スリーブ端部、サンドクッションドレン管端部、ベント管ベローズカバー下部、いずれにも漏水は確認されなかった。
“北北西”ベント管にもカメラを向けてみたが、距離があり、漏水有無の判断をすることができなかった。明日(3/15)調査予定。
- 四足歩行ロボットによる本日のベント管下部周辺調査は、トラブル無く無事に完了した。

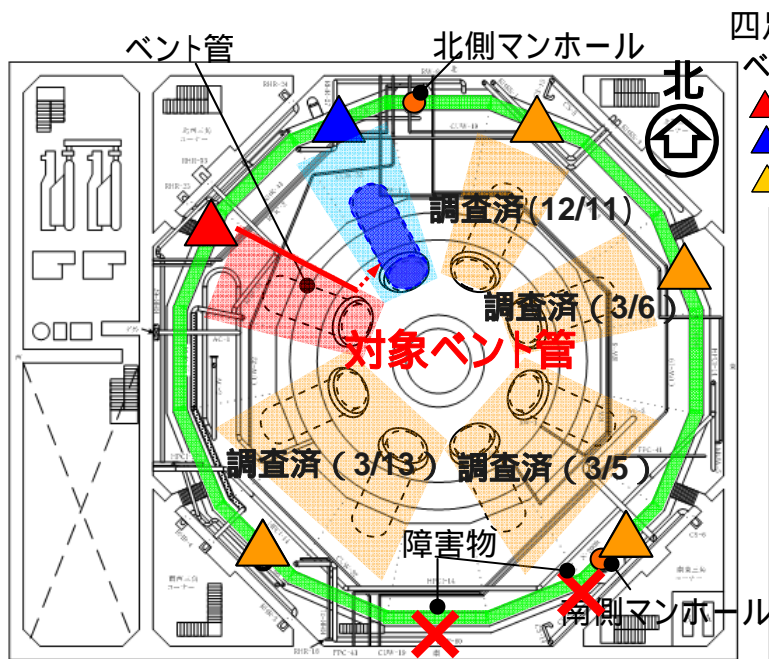
トラス室平面図

四足歩行ロボット到達位置
