福島第一原子力発電所 2号機ベント管下部周辺調査結果について

平成25年3月15日
東京電力株式会社

調査箇所と確認状況(北北西ベント管)

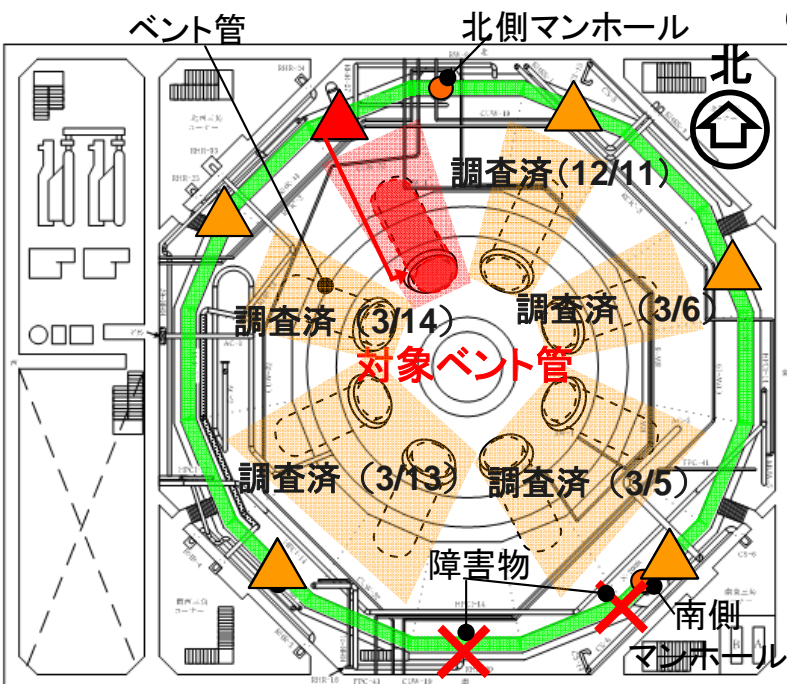
トラス室平面図

四足歩行ロボット到達位置
 (ベント管調査位置)

- ▲ : 今回調査箇所
- : 調査未実施箇所
- △ : 調査実施済箇所

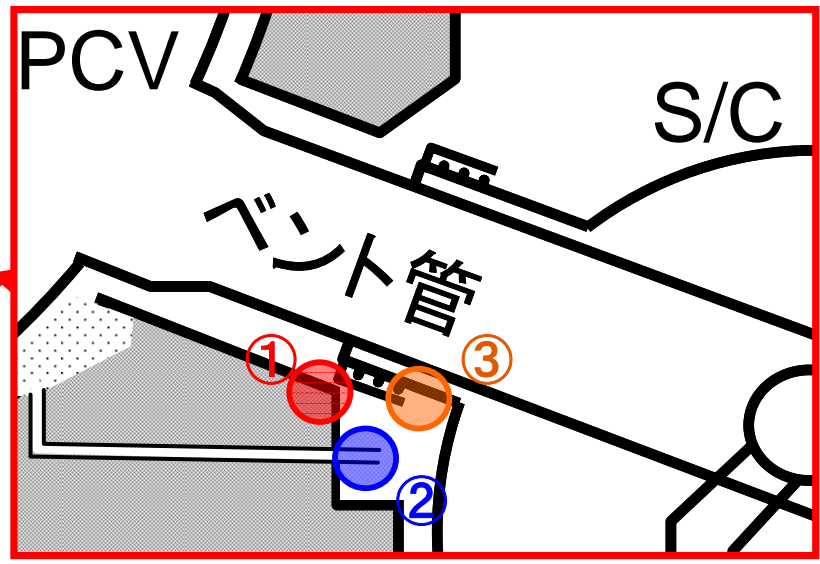
ベント管下部拡大図

- 本で行ったベント管下部周辺調査の結果は以下の通り。
 - ① ベント管スリーブ端部には漏水は確認されなかった。
 - ② サンドクッションドレン管端部には漏水は確認されなかった。
 - ③ ベント管ベローズカバー下部には漏水は確認されなかった。
- 四足歩行ロボットによる本日のベント管下部周辺調査は、トラブル無く無事に完了した。

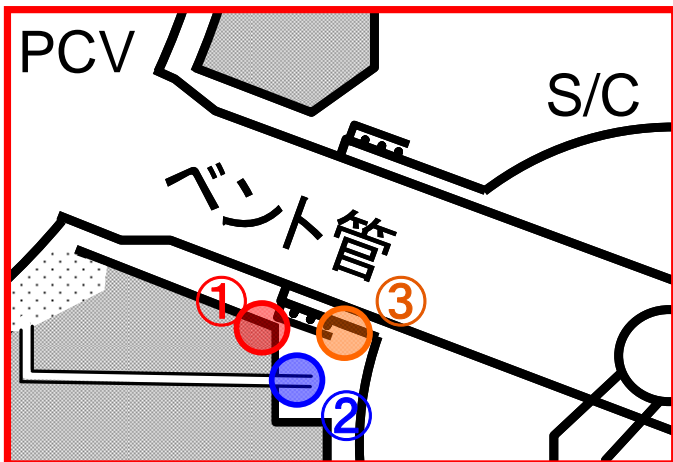
番号	調査日	ベント管 スリーブ端部	サンドクッション ドレン管端部	ベント管 ベローズカバー下部
①	H24. 12. 11	○	○	○
②	H25. 3. 6	○	○	○
③	H25. 3. 5	□	□	○
④	H25. 3. 5	□	□	○
⑤	H25. 3. 13	□	□	○
⑥	H25. 3. 13	□	□	○
⑦	H25. 3. 14	○	○	○
⑧	H25. 3. 15	○	○	○

- ①ベント管
スリーブ端部
- ②サンドクッション
ドレン管端部
- ③ベント管
ベローズカバー下部
