福島第一原子力発電所 1～4号機 所内電源系の停電事故について

平成25年3月28日
東京電力株式会社

【事故概要その1】

【本事故の原因と対策】

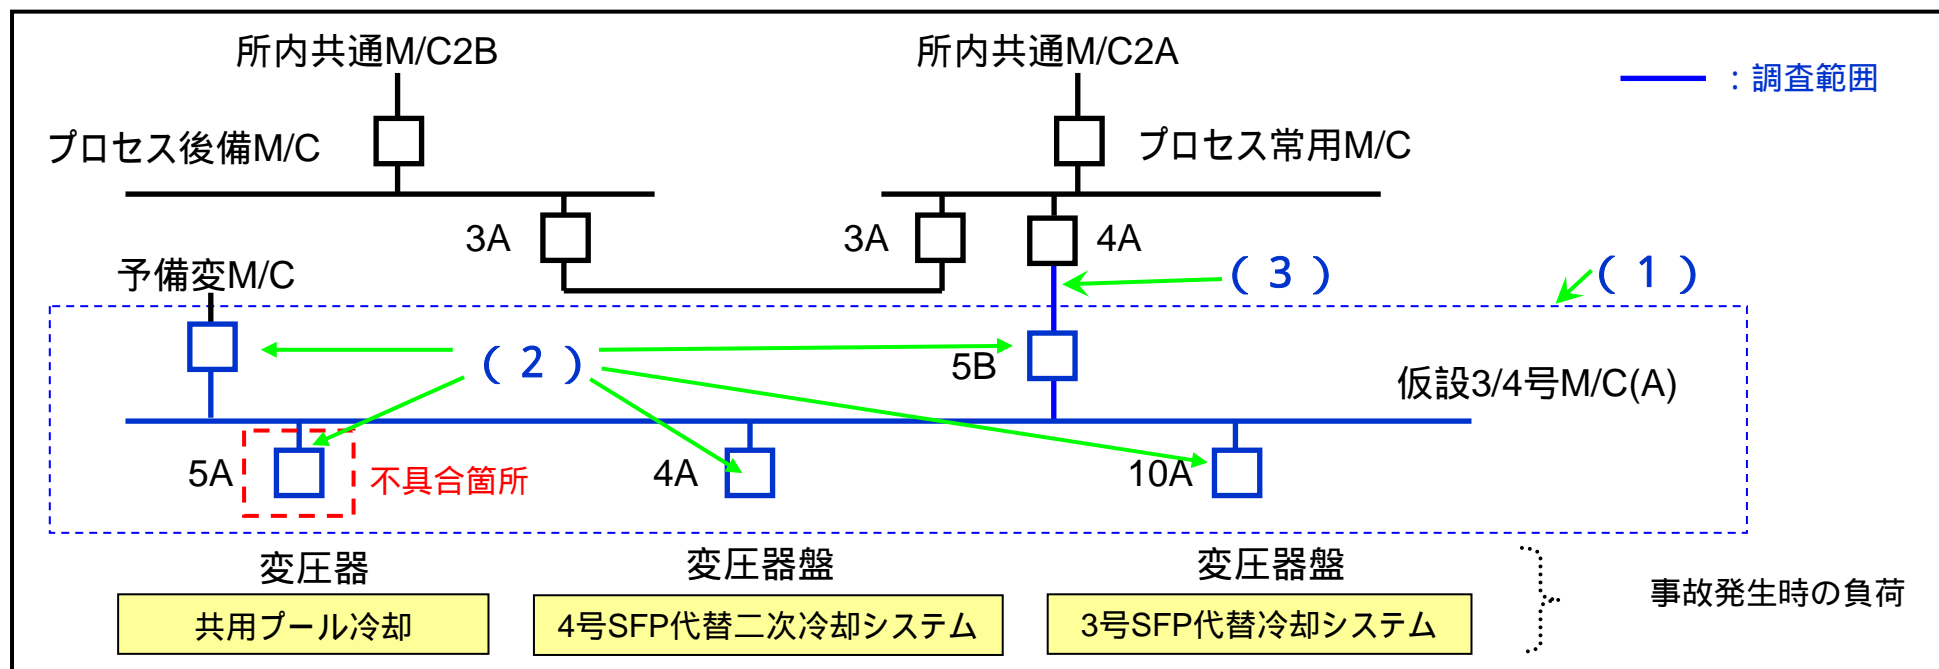
調査概要（3月20日実施）

< 3月20日調査実施内容 > 対象：仮設3 / 4号M / C（A）

（1）仮設3 / 4号M / C（A）外観点検

結果：仮設3 / 4号M / C（A）5Aユニットに短絡痕・アーク痕を確認・調査結果、

同ユニット床面にネズミの死骸を確認・・・調査結果、

（2）しゃ断器外観点検・絶縁抵抗測定

結果：外観変色を確認・・・調査結果

（3）受電ケーブル外観点検・絶縁抵抗測定・導通抵抗測定

結果：異常なし

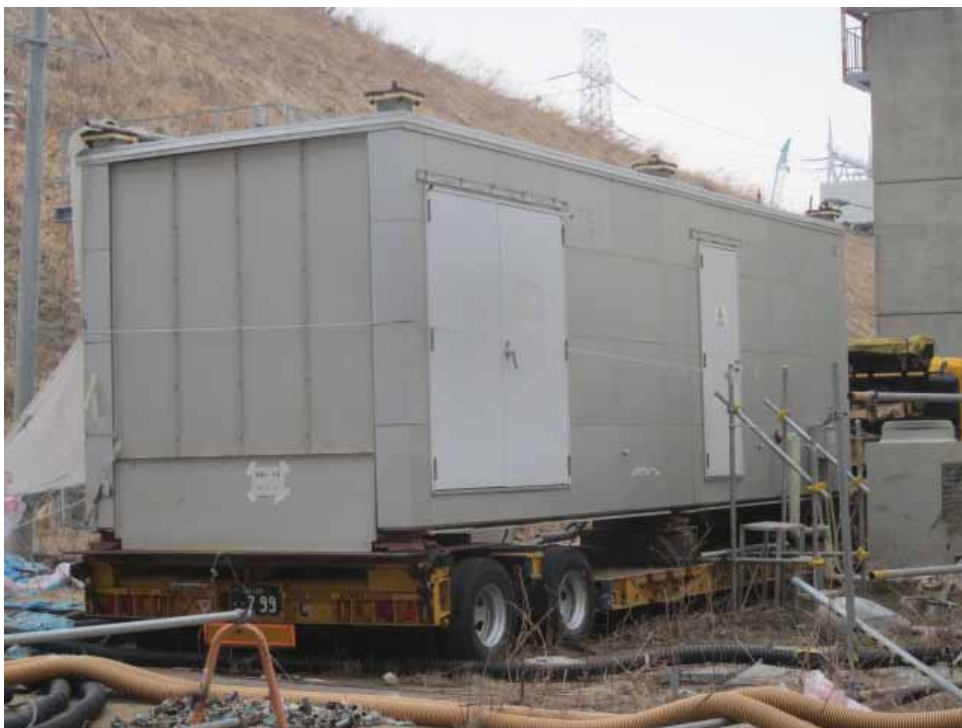
コンテナ側面 仮設 3 / 4号M / C 入口

仮設 3 / 4号M / C (A) はトレーラー上のコンテナ内部に設置。

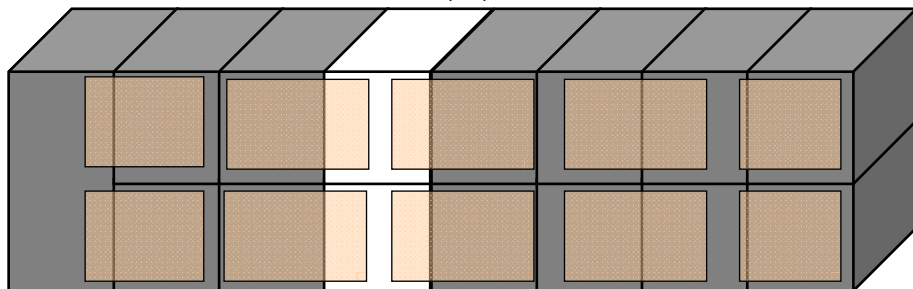
仮設3 / 4号 M / C (A) 裏面と扉のイメージ図

調査結果 外観点検 仮設3 / 4号M / C (A) 内部の短絡痕

- ・ 仮設3/4号M/C(A)(5A)ユニット裏面側の**导体部**に**短絡痕**を確認。また、同ユニット床面に**ネズミの死骸**（電撃痕有）を確認
- ・ 仮設3/4号M/C(A)の他ユニット及び母線は短絡痕及び異物なし

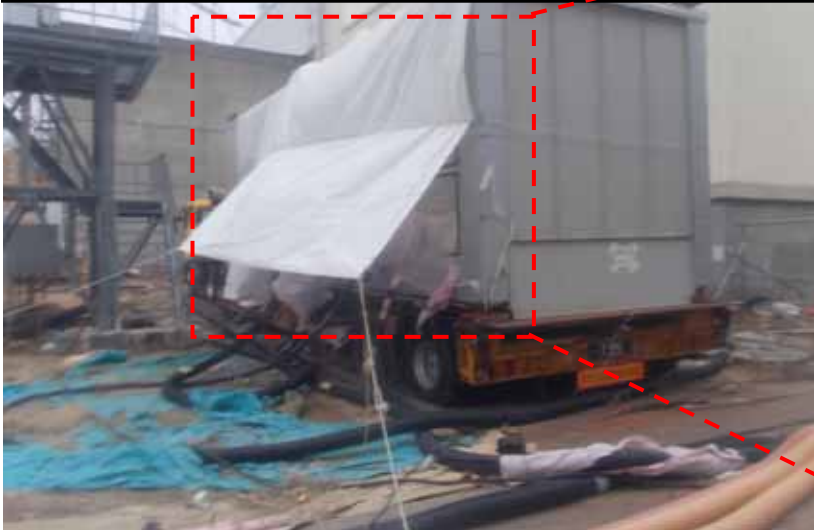
ケーブル入線部

ネズミ侵入経路の推定

仮設3 / 4号M / C (A) 設置コンテナ

- ・一部シートが剥がれて、ネズミが侵入した可能性あり。
- ・調査段階でシートを剥がして点検を行ったため、ネズミなどの侵入痕は確認できていない。
- ・また、3月18日午前中の巡視点検時は、シート等の外観の異常はなかった。

現行行っている小動物対策に加えて、停電による影響が大きい高圧電源盤についてはケーブル貫通箇所
の開口部などに閉止等の対策を実施する。

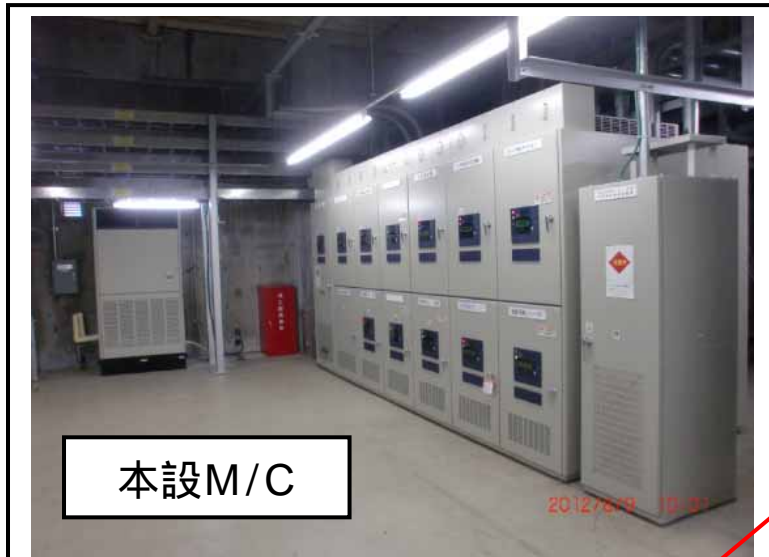
本設M/C

建屋内に設置、容易に充電部にアクセスできない密閉構造

本設M / C 盤の開口部調査を行い、小動物対策を追加検討する。
