# 地下貯水槽の今後の移送計画について

# 地下貯水槽からの汚染水漏えい拡散防止策

# 地下貯水槽漏えいの原因調査 (No.2 貯水槽現地調査)

平成25年 4月 10日

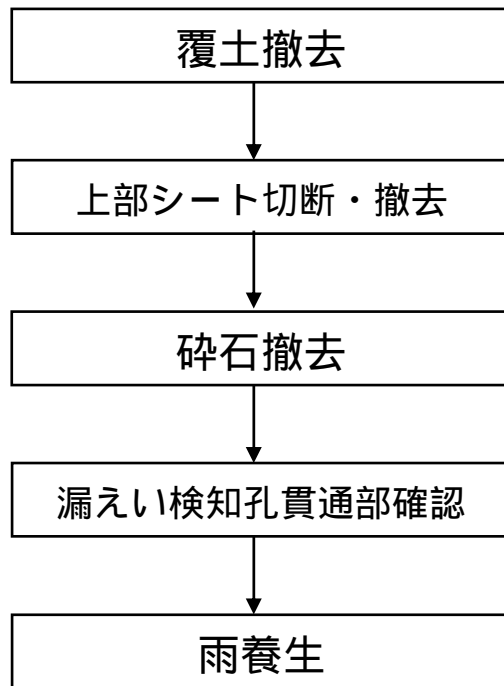
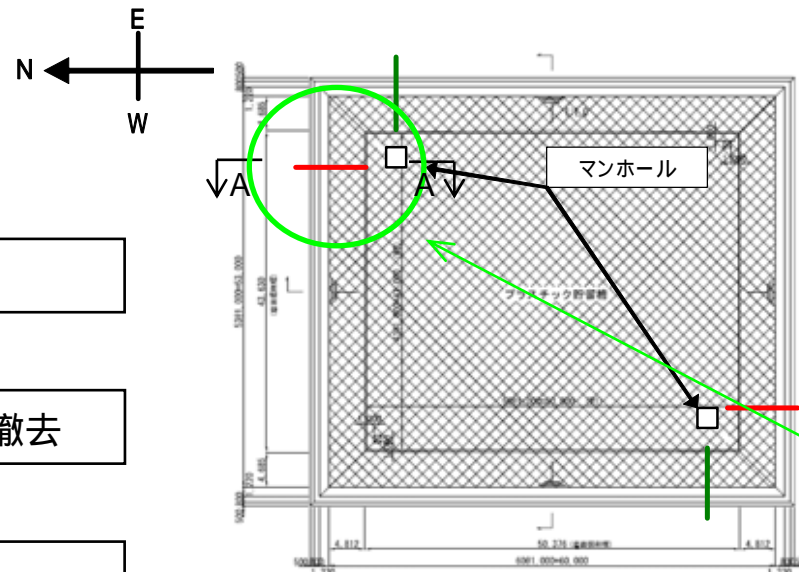
- 漏えい検知孔貫通部の不具合が可能性のひとつとして考えられる
- 高いベータ線が検出されている北東側付近で漏えいが発生している可能性が高い

- 漏えい原因の可能性が高い北東側の漏えい検知孔貫通部の遮水シートや検知孔の状態を目視により確認する
