福島第一原子力発電所 3号機使用済燃料プール循環冷却設備 停止の原因分析および対策について

< 参考資料 >
東京電力株式会社
平成25年4月15日

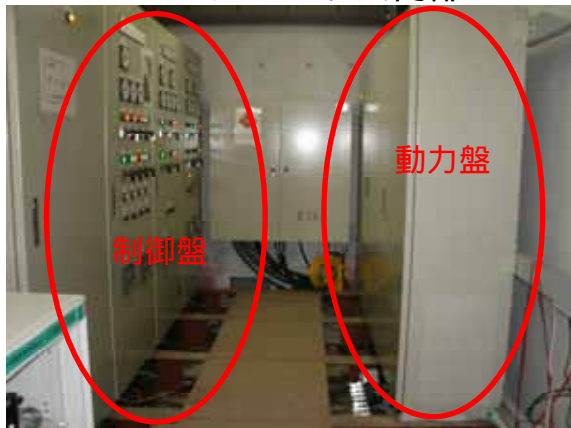
テナハウス内動力盤下部

平成25年4月5日14時27分、3号機使用済燃料プール（以下SFP）循環冷却設備の動力盤が設置されているテナハウス内において、小動物侵入対策として、動力盤下部の開口部を塞ぐ作業を直営にて実施していたところ、**制御盤に「動力盤故障」警報が発生し、3号機SFP循環冷却設備が停止した。**

地絡が発生したことにより、**動力盤上流の分電盤の遮断器が動作し、「動力盤故障」が発生した**ことで、SFP循環冷却設備が停止した。

- 簡易作業について上位職の関与を確実なものとするため、直営作業（パトロール等のルーチン作業以外）に対して、作業内容に係らず手順書を作成し、上位職が承認する。合わせて安全事前評価の内容を確認する。
- 直営作業（パトロール等のルーチン作業以外）に対して、作業前に安全対策の必要性（充電部、高所、重量物及び酸欠作業等）を確認できるチェックシートを作成し、その内容を上位職が承認を行うことで、安全対策に漏れがないように歯止めをかける。
- 作業の専門性を考慮し、SFP循環冷却設備の電気設備について、電気系所管Gに設備移管を準備ができ次第実施する。
