地下貯水槽の漏えいに関わる本日(4/17)の作業実績

漏えい原因調査

地下貯水槽からの汚染水漏えい拡散防止策

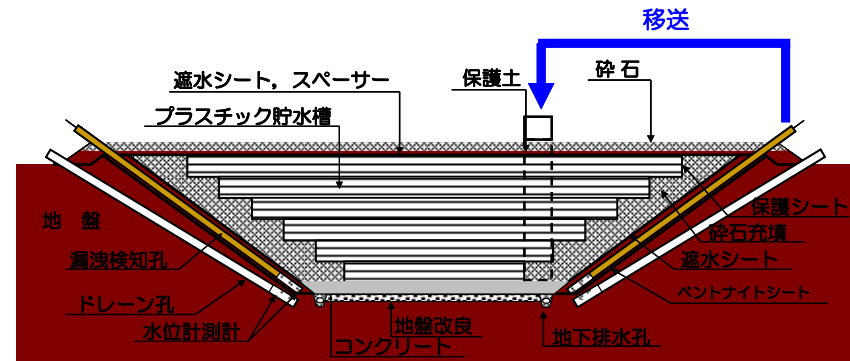
- 漏えい検知孔から周辺地盤への拡散防止のため、漏えい検知孔内の汚染水を回収し、地下貯水槽内に戻す。

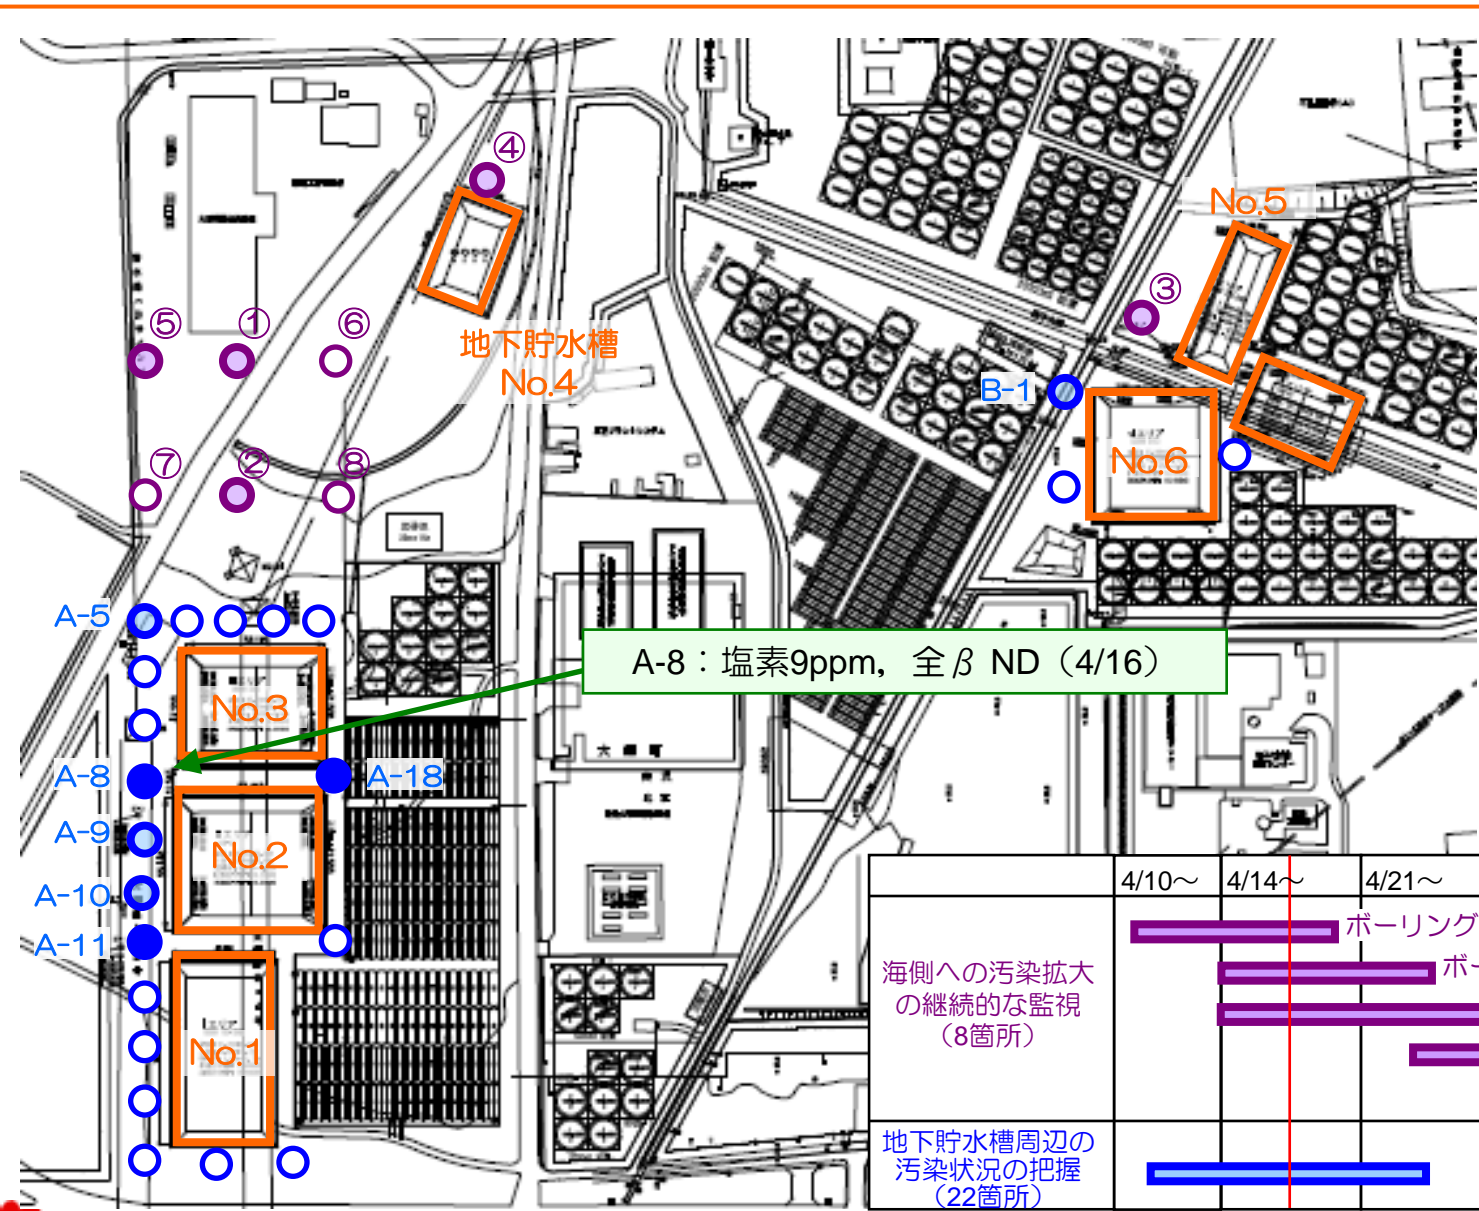
周辺環境影響モニタリング（1）：ボーリング進捗およびモニタリング結果

- 新設観測孔(8箇所)
(海側への汚染拡大の継続的な監視)
深度；約20~30m
- 新設観測孔(22箇所)
(地下貯水槽周辺の汚染状況の把握)
深度；約5~15m

- [モニタリング状況]
- ・ A-8 (4/15~)
 - ・ A-11,18 (4/17~)
