地下貯水槽の漏えいに関わる本日（4/26）の作業実績

地下貯水槽からの汚染水漏えい拡散防止策

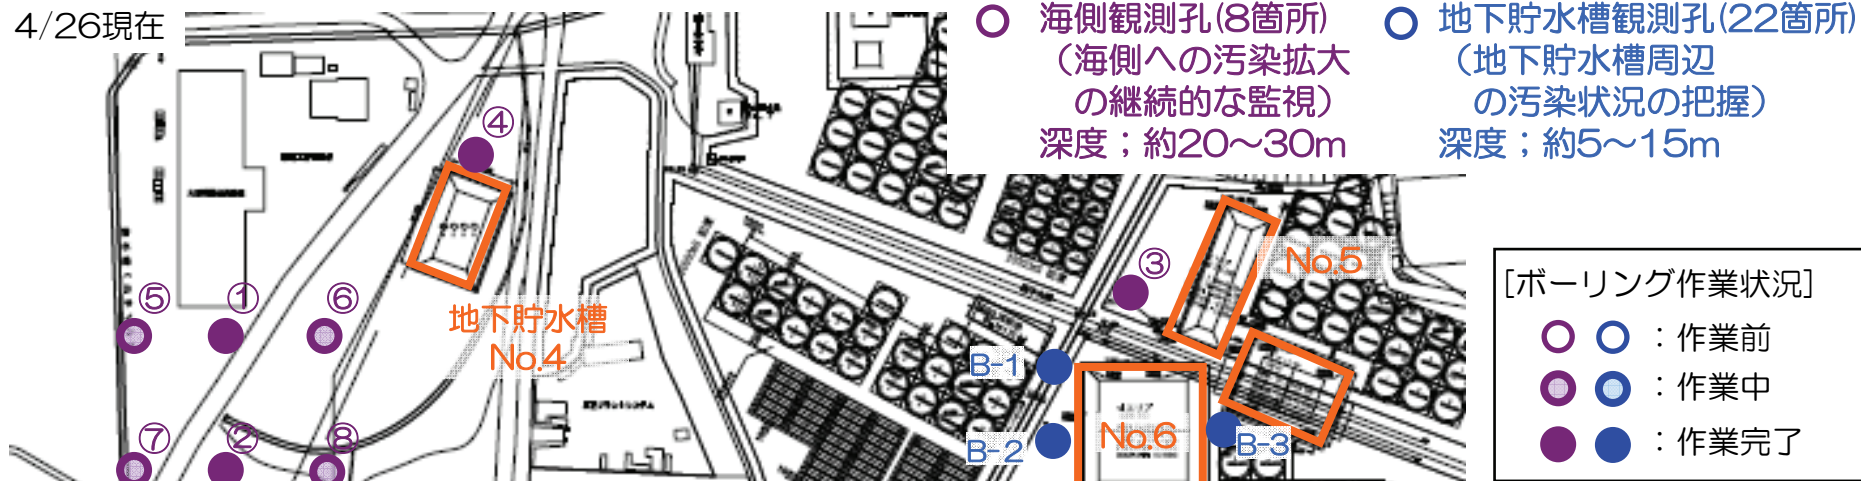
4/26現在

モニタリング状況

- ・ A-8 (4/15～) ・ A-3,4,15,19,B-3,①,② (4/22～)
- ・ A-11,18 (4/17～) ・ A-2,5,13,16,③ (4/23～)
- ・ A-9,10,12,14,B-1,2 (4/21～) ・ A-1,6,7,17,④ (4/24～)
