# 地下貯水槽からの漏えい事故に関する 現状報告・原因究明について

平成25年5月17日  
東京電力株式会社

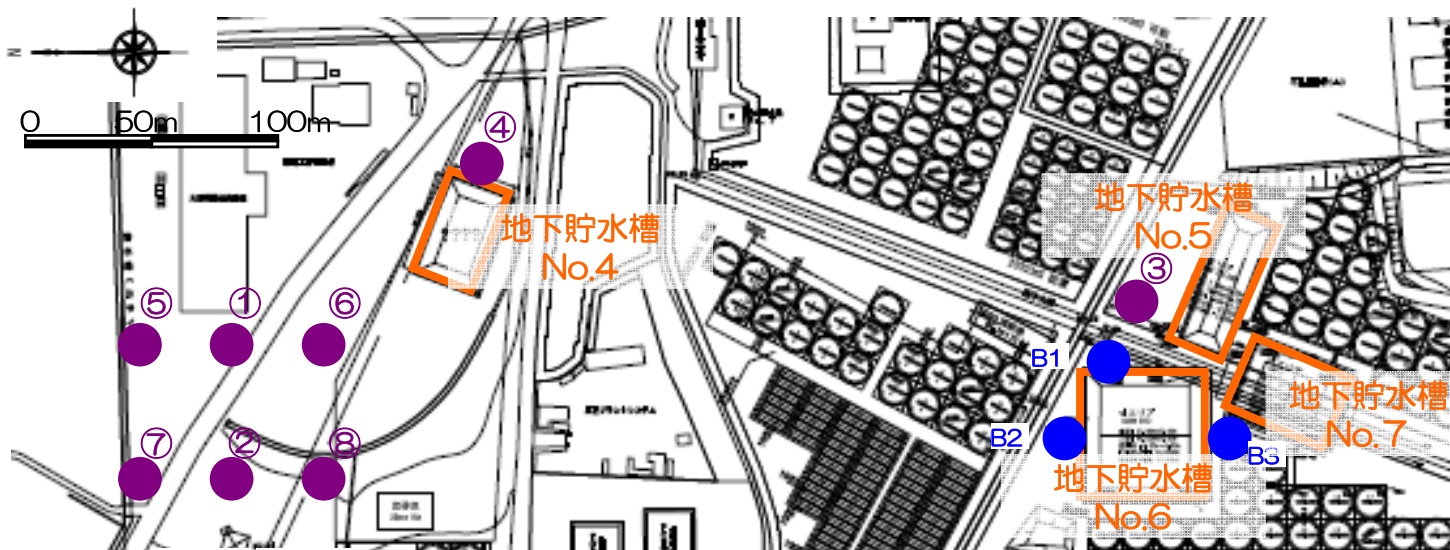
# 3-2. 新設観測孔モニタリング結果 (5/15現在)

観測孔 (深さ)	塩素濃度 ppm	全β Bq/cm <sup>3</sup>	観測孔 (深さ)	塩素濃度 ppm	全β Bq/cm <sup>3</sup>	観測孔 (深さ)	塩素濃度 ppm	全β Bq/cm <sup>3</sup>
A-1 (7.0m)	9	ND	A-12 (8.5m)	9	ND	① (21.4m)	8	ND
A-2 (11.3m)	10	ND	A-13 (7.0m)	10	ND	② (17.0m)	7	ND
A-3 (7.0m)	11	ND	A-14 (8.5m)	10	ND	③ (17.5m)	9	ND
A-4 (12.7m)	7	ND	A-15 (7.0m)	9	ND	④ (17.0m)	11	ND
A-5 (7.0m)	8	ND	A-16 (8.5m)	13	ND	⑤ (19.0m)	8	ND
A-6 (10.0m)	7	ND	A-17 (7.0m)	8	ND	⑥ (17.5m)	10	ND
A-7 (10.0m)	8	ND	A-18 (7.0m)	9	ND	⑦ (17.0m)	18	ND
A-8 (10.0m)	9	ND	A-19 (10.0m)	10	ND	⑧ (16.0m)	9	ND
A-9 (11.5m)	9	ND	B-1 (7.0m)	26	ND	備考	・分析は週1回実施 ・分析開始以降、全βは検出限界値未 満 (ND(<3.2E-02))	
A-10 (8.5m)	8	ND	B-2 (7.0m)	14	ND			
A-11 (11.5m)	35	ND	B-3 (7.0m)	9	ND			
備考	・分析は当面の間1日1回実施 ・分析開始以降、全βはほぼ検出限界値未満 (ND(<3.0E-02)) ※

※ 4/26採水分において一部ND値を超えた測定結果があったが、その後は全てND

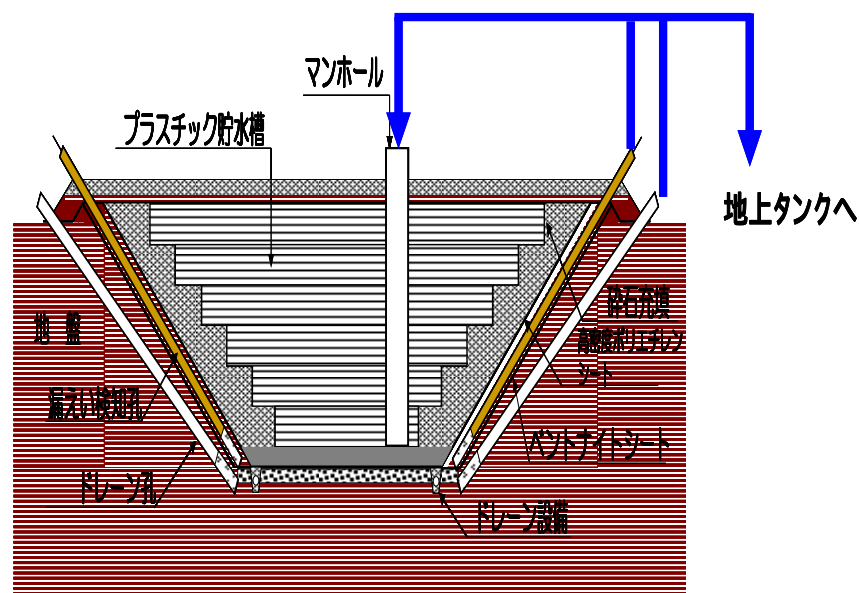
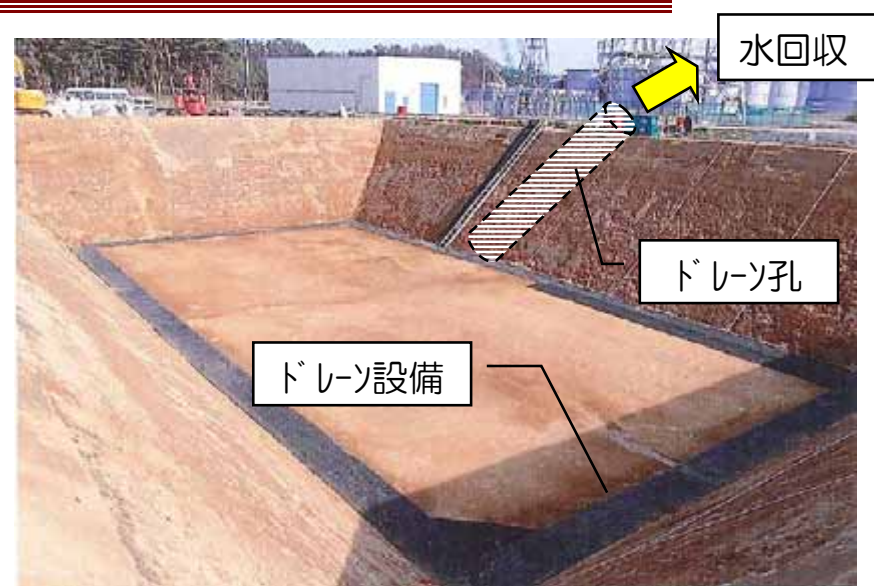
### 【ドレーン設備からの汚染水回収】

- また、H25.5.9より、ドレーン設備からの水の回収を開始
- H25.5.14現在、6m<sup>3</sup>の水の回収を完了（ドレーン設備の全体の容量は約17m<sup>3</sup>）
- 回収した水の汚染レベルは全β濃度で最高3.9Bq/cm<sup>3</sup>
- 放射性物質の回収量は1.1×10<sup>7</sup>Bq
- 最も漏えい水が滞留しやすいと考えられるドレーン設備から高レベルの汚染水が発見されず、6m<sup>3</sup>の水（原水換算0.2リットル）の回収で全β濃度が1/4になったところから、大量の汚染水は存在しないと考えられる

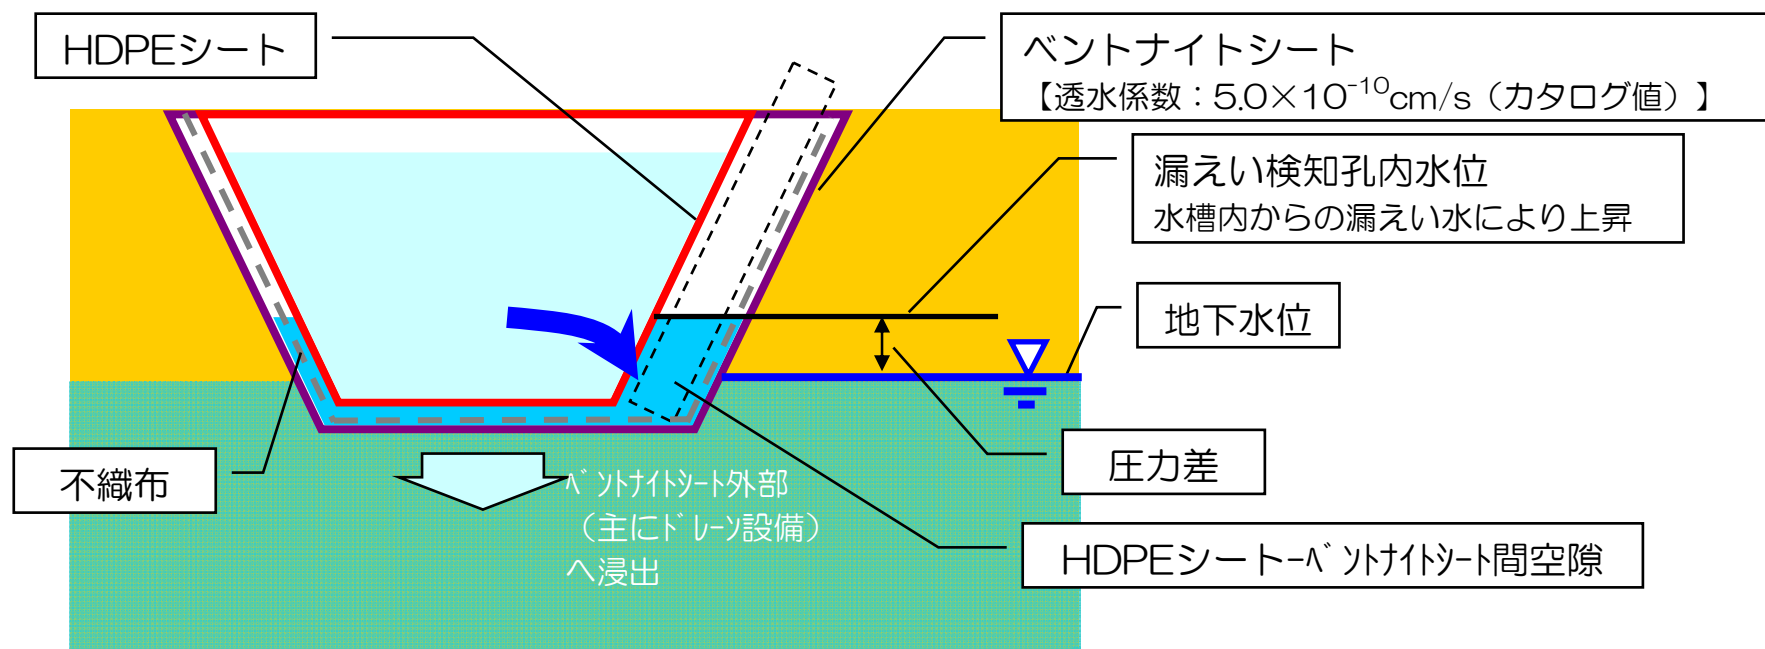
## 4-3. 漏えい量の推定方法 ～ 検知孔水位ベース法（概要）

- 2重のHDPEシートから漏えいした汚染水は、ベントナイトシートとHDPEシートの間（不織布）の空隙とここに設置されている漏えい検知孔の空隙に浸出
  - 漏えい検知孔の水位上昇分と空隙のボリュームから浸出量を計算
- 漏えい検知孔内水位と周辺地下水位の圧力差が生じ、ベントナイトシートから外部（主に透水性の高いドレーン孔）に汚染水が漏えい
  - 圧力差とベントナイトシートの透水係数、水に接している面積からベントナイトシート外部への漏えい量を計算

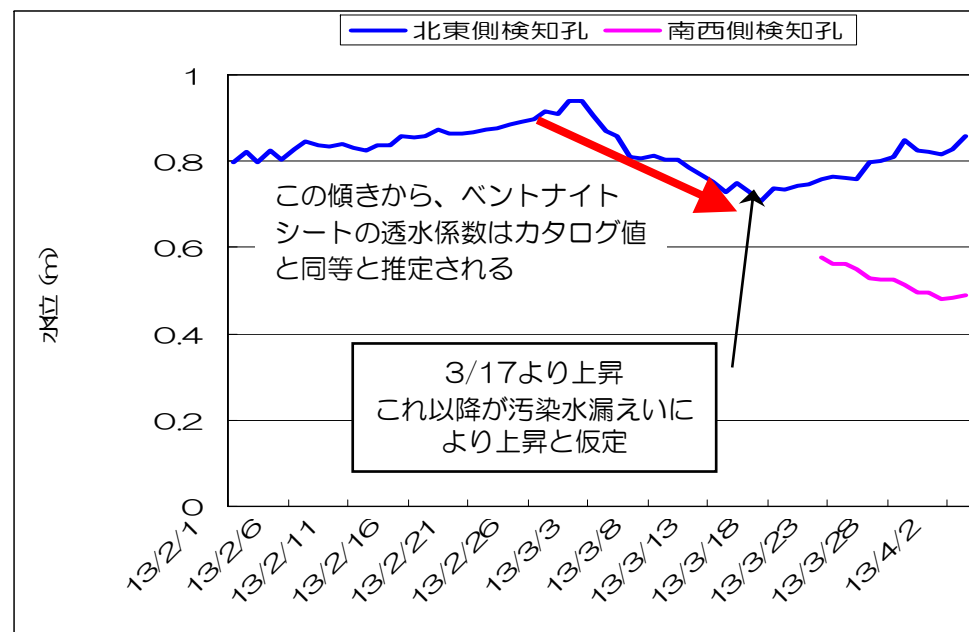
### ■ ベントナイトシートの透水性に基づいた推定

- ベントナイトシート内作用水圧：検知孔水位に基づき算出
- ベントナイトシート透水係数：  
 $5 \times 10^{-10} \text{cm/sec}$ （カタログ値）
- 透水量：212リットル\*  
（※地下水を含む量）
- 透水量のうち、汚染水（貯水槽内原水）の比率は  $285 \text{リットル} / 4385 \text{リットル} = \text{約} 7\%$
- よって、ベントナイトシートを通過する汚染水（貯水槽内原水）は  
 $212 \text{リットル} \times 7\% = \text{約} \underline{15 \text{リットル}}$

（参考）ドレーン孔水位【4/14】：約0.78m（北東）、約0.62m（南西）

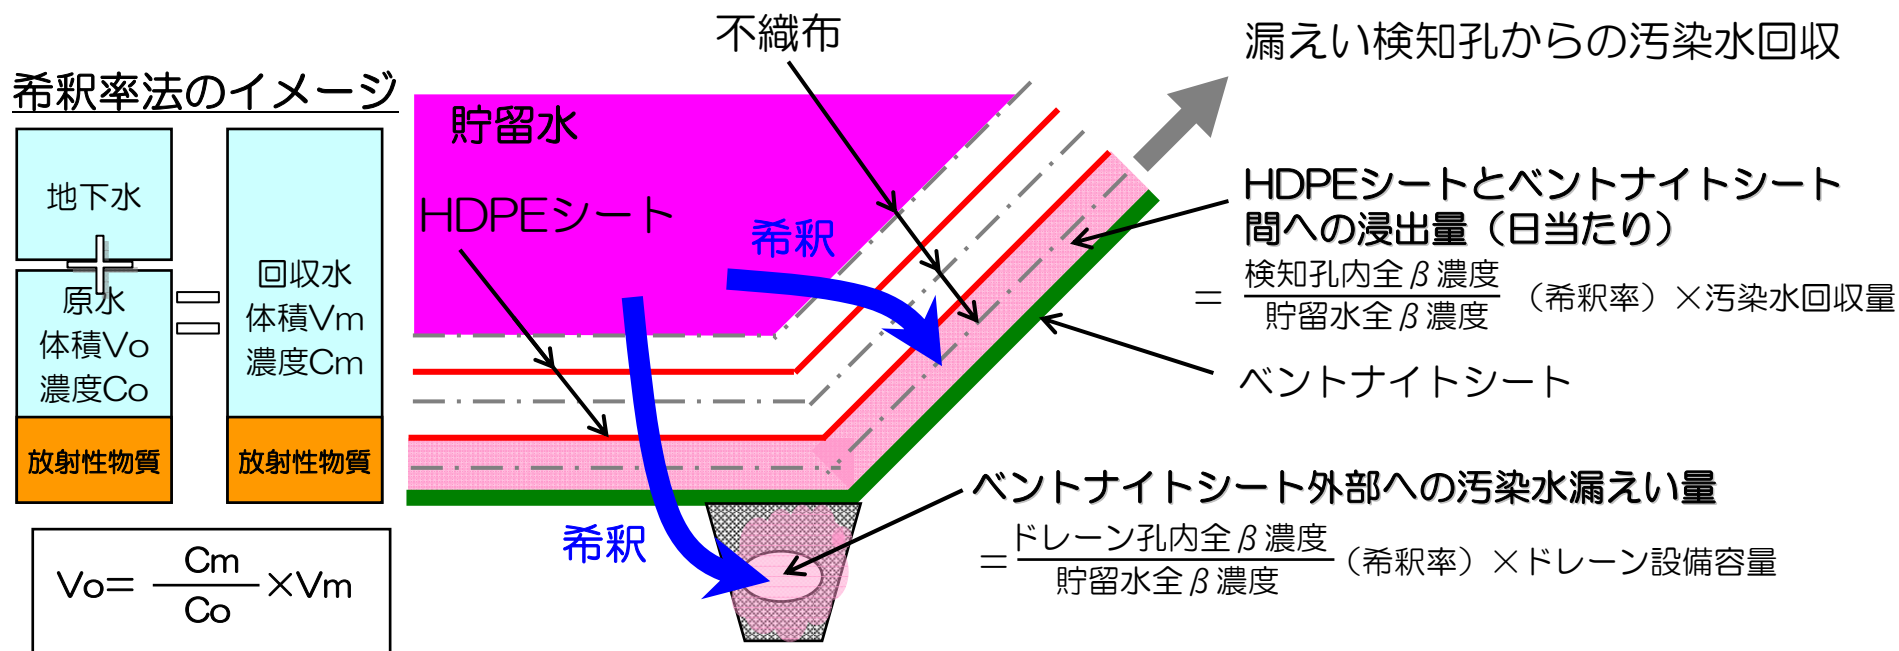
## 4-5. 漏えい量の推定方法 ～ 希釈率法（概要）

- 漏えい検知孔からの汚染水回収により、漏えい検知孔内の汚染レベルが低下
  - 回収された汚染物質質量 > HDPEシートとベントナイトシート間に浸出した汚染物質質量
  - 評価は保守側に推定して、回収された汚染物質質量 = HDPEシートとベントナイトシート間に浸出した汚染物質質量と仮定
- HDPEシートとベントナイトシート間への浸出量は、漏えい検知孔から回収した水の量と全β濃度と貯留していた水的全β濃度\*の比（希釈率）から計算
- ベントナイトシート外部への漏えい量については、ドレーン設備の容量と全β濃度と貯留していた水の濃度\*の比（希釈率）から計算

\* No.2地下貯水槽貯留水的全β濃度 (Bq/cm<sup>3</sup>) は、 $6.6 \times 10^4$ 、 $1.4 \times 10^5$ の2つの測定結果があるが、より保守的な $6.6 \times 10^4$ を採用

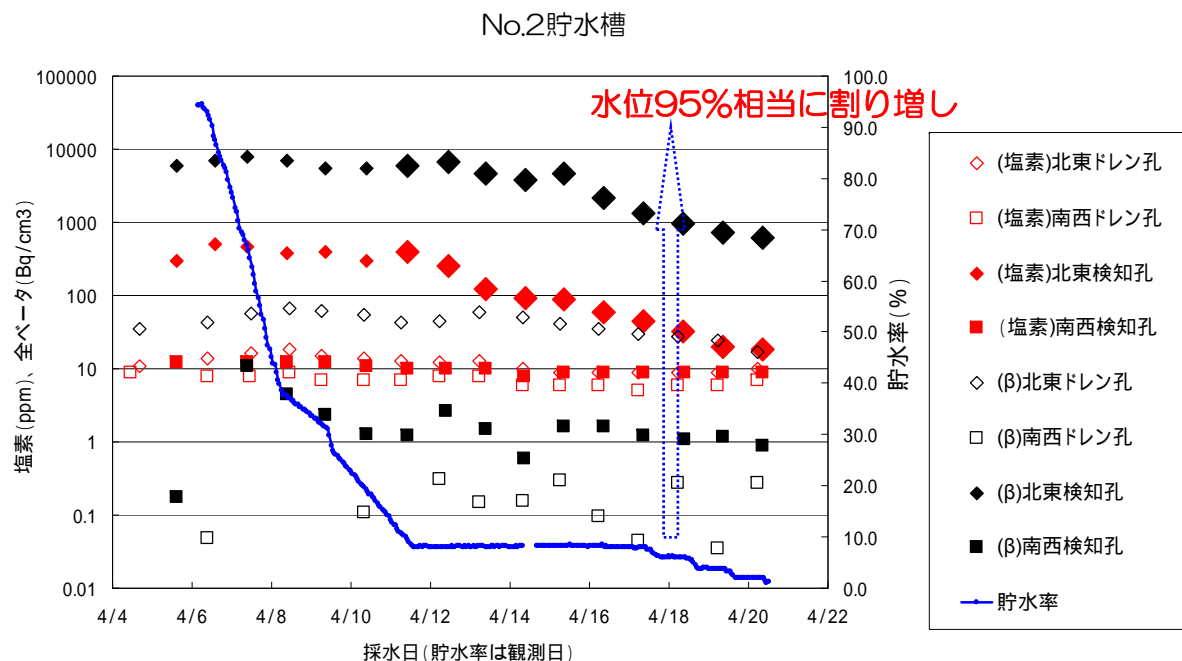
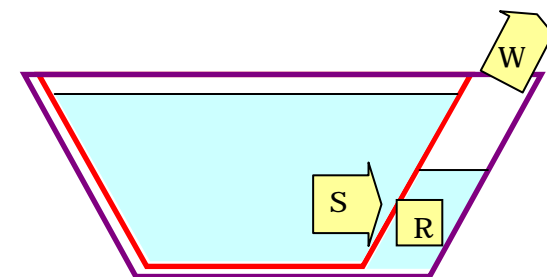
漏えい検知孔水抜き循環

抜水の放射性物質含有量 $W$ (Bq)  $\gg$  漏えい水の放射性物質含有量 $S$ (Bq)

- No.2では4/11～20の間の漏えい検知孔水抜き循環で検知孔内の全 $\beta$ 濃度が下がったということは「抜水の放射性物質含有量 $W \gg$  漏えい水の放射性物質含有量 $S$ 」になったと考えられる
- しかしながら、ここでは保守的な推定として「 $W=S$ 」と仮定する
- No.2貯水槽の原水濃度（全 $\beta$ ）は、 $6.6 \times 10^4 \times 10^5 \text{ Bq/cm}^3$
- 日漏えい原水量は、 $\text{Ave.}(Q_w \times B_w / B_s) = 12 \text{ リットル/日}$   
(4/11～20には貯水槽内水位が低下しているため、95%水位相当に割り増して算出)
- 漏えいが3/17に発生したと仮定した場合、漏えい検知孔の汚染水回収前の4/10までの間に**288リットル**漏えいしたと考えられる
