福島第一原子力発電所4号機原子炉建屋の  
健全性確認のための  
定期点検結果（第5回目）について

平成25年5月29日

東京電力株式会社

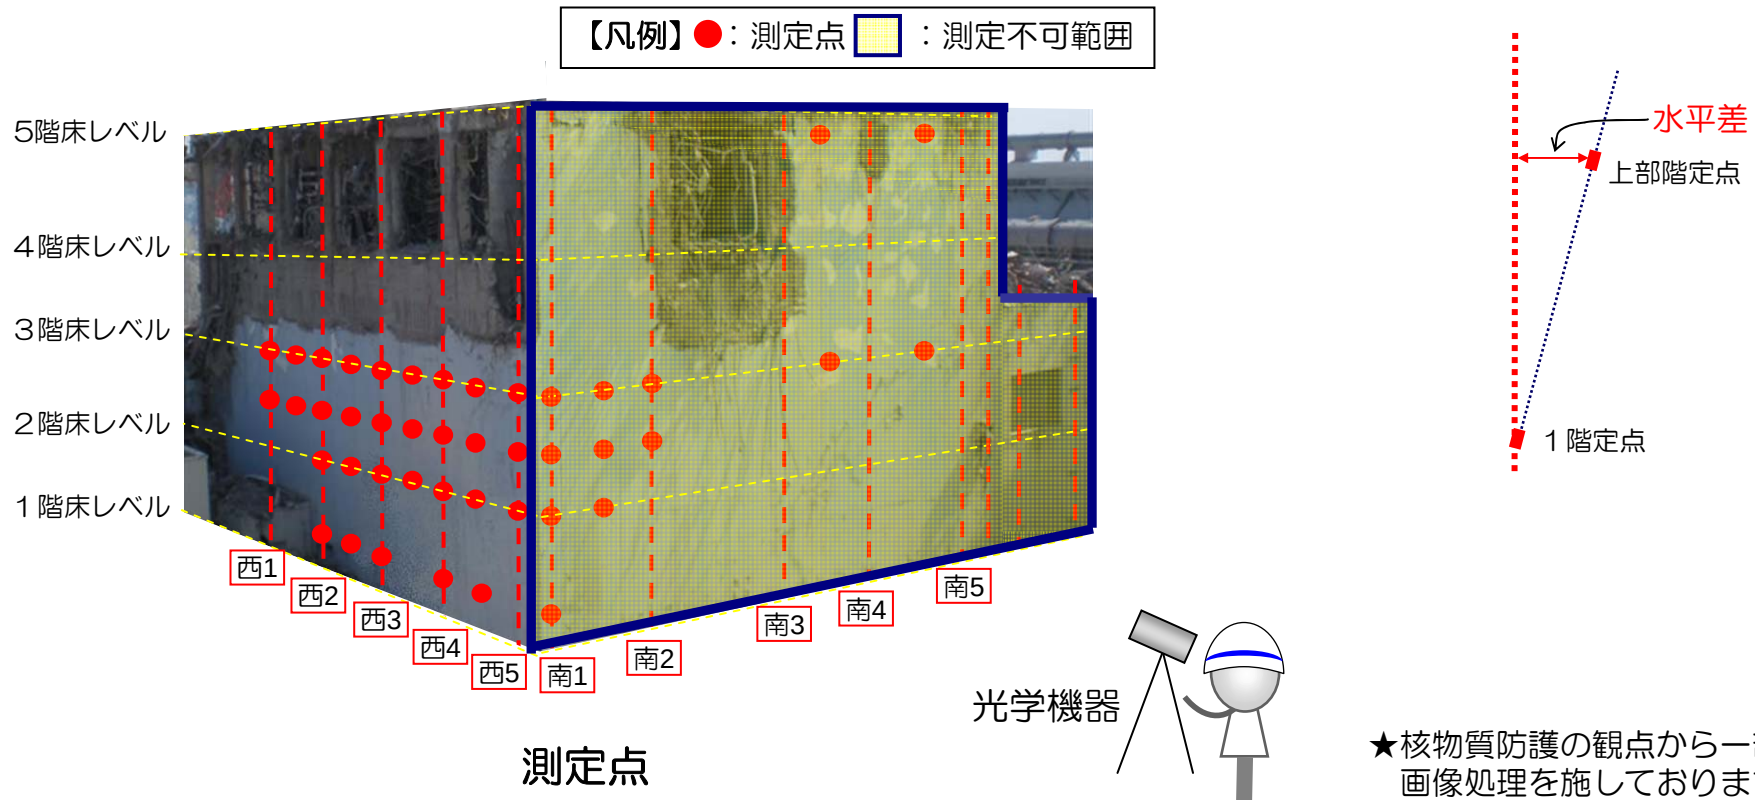
- 外壁面の上下に定点を設置し、光学機器により計測することで、外壁面の水平差※を確認し、変形の性状確認を行った。
- なお、南面は、建設中の燃料取り出し用カバーと干渉するため、測定対象から除外する。

- ・ 第1回目(H24.5)および外壁面詳細点検(H24.6)、第2回目(H24.8)、第3回目(H24.11)、第4回目(H25.2)において、外壁面に局所的な膨らみが見られたものの建屋全体としては傾いていないことを確認済み。

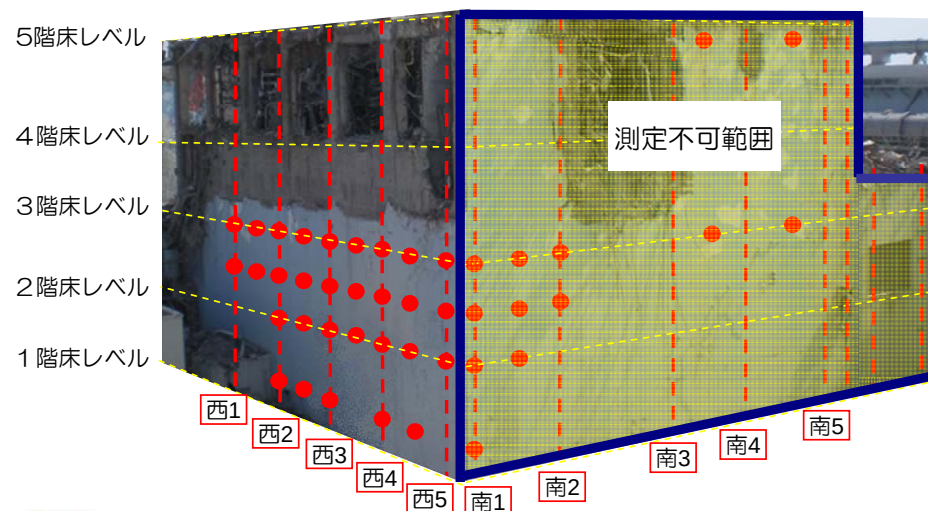
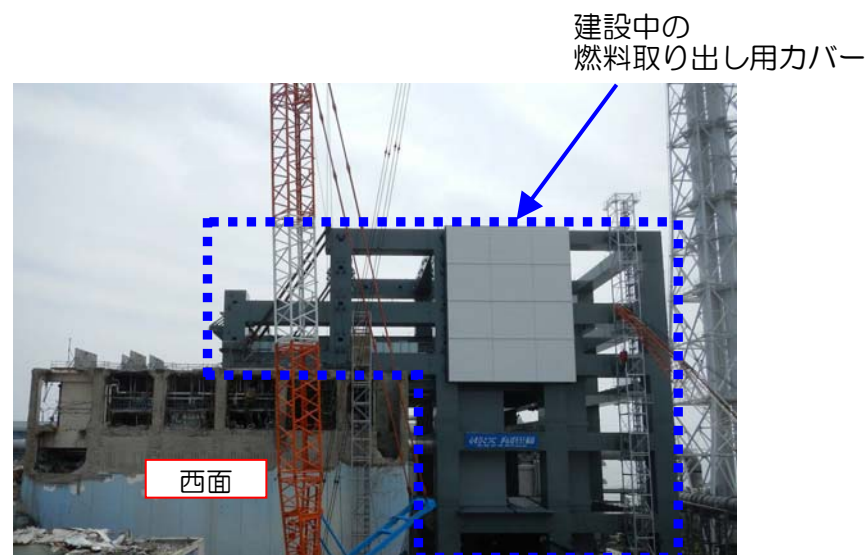
- 水平差は、第1～4回目とほぼ同様の値となり、各点の変形は同じような傾向を示した。
- 前回計測結果と若干の差が生じているのは、光学機器の計測誤差が±2mm程度であり、水平差で最大約4mmの誤差が生じる可能性があることや、コンクリートの熱膨張（熱膨張係数約 $7\sim 13 \times 10^{-6}/^{\circ}\text{C}$ ）により、2月と5月の月平均気温差で約3～6mmの差が生じる可能性があることが考えられる。
- 今回から南面の測定は、建設中の燃料取り出し用カバーと干渉するため測定対象から除外した。ただし、西面の測定結果および他の3項目の点検結果に有意な変化がないことから、南面の外壁についても有意な変化はないと類推している。

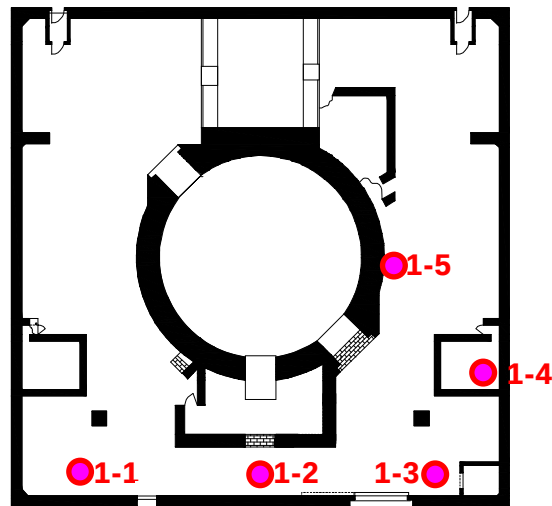
1階

➤コンクリート強度確認の結果、これまでの点検結果と同様に、全ての測定箇所設計基準強度以上（ $22.1\text{N/mm}^2$ ）であることを確認した。なお、測定箇所は前回の位置と若干異なること及びシュミットハンマーの測定誤差※を考慮すると、今回の測定結果は前回と比べても大きな差はなく、強度変化はないと考える。
