2号機TIP案内管健全性確認の結果について (1日目)

平成25年7月8日

東京電力株式会社

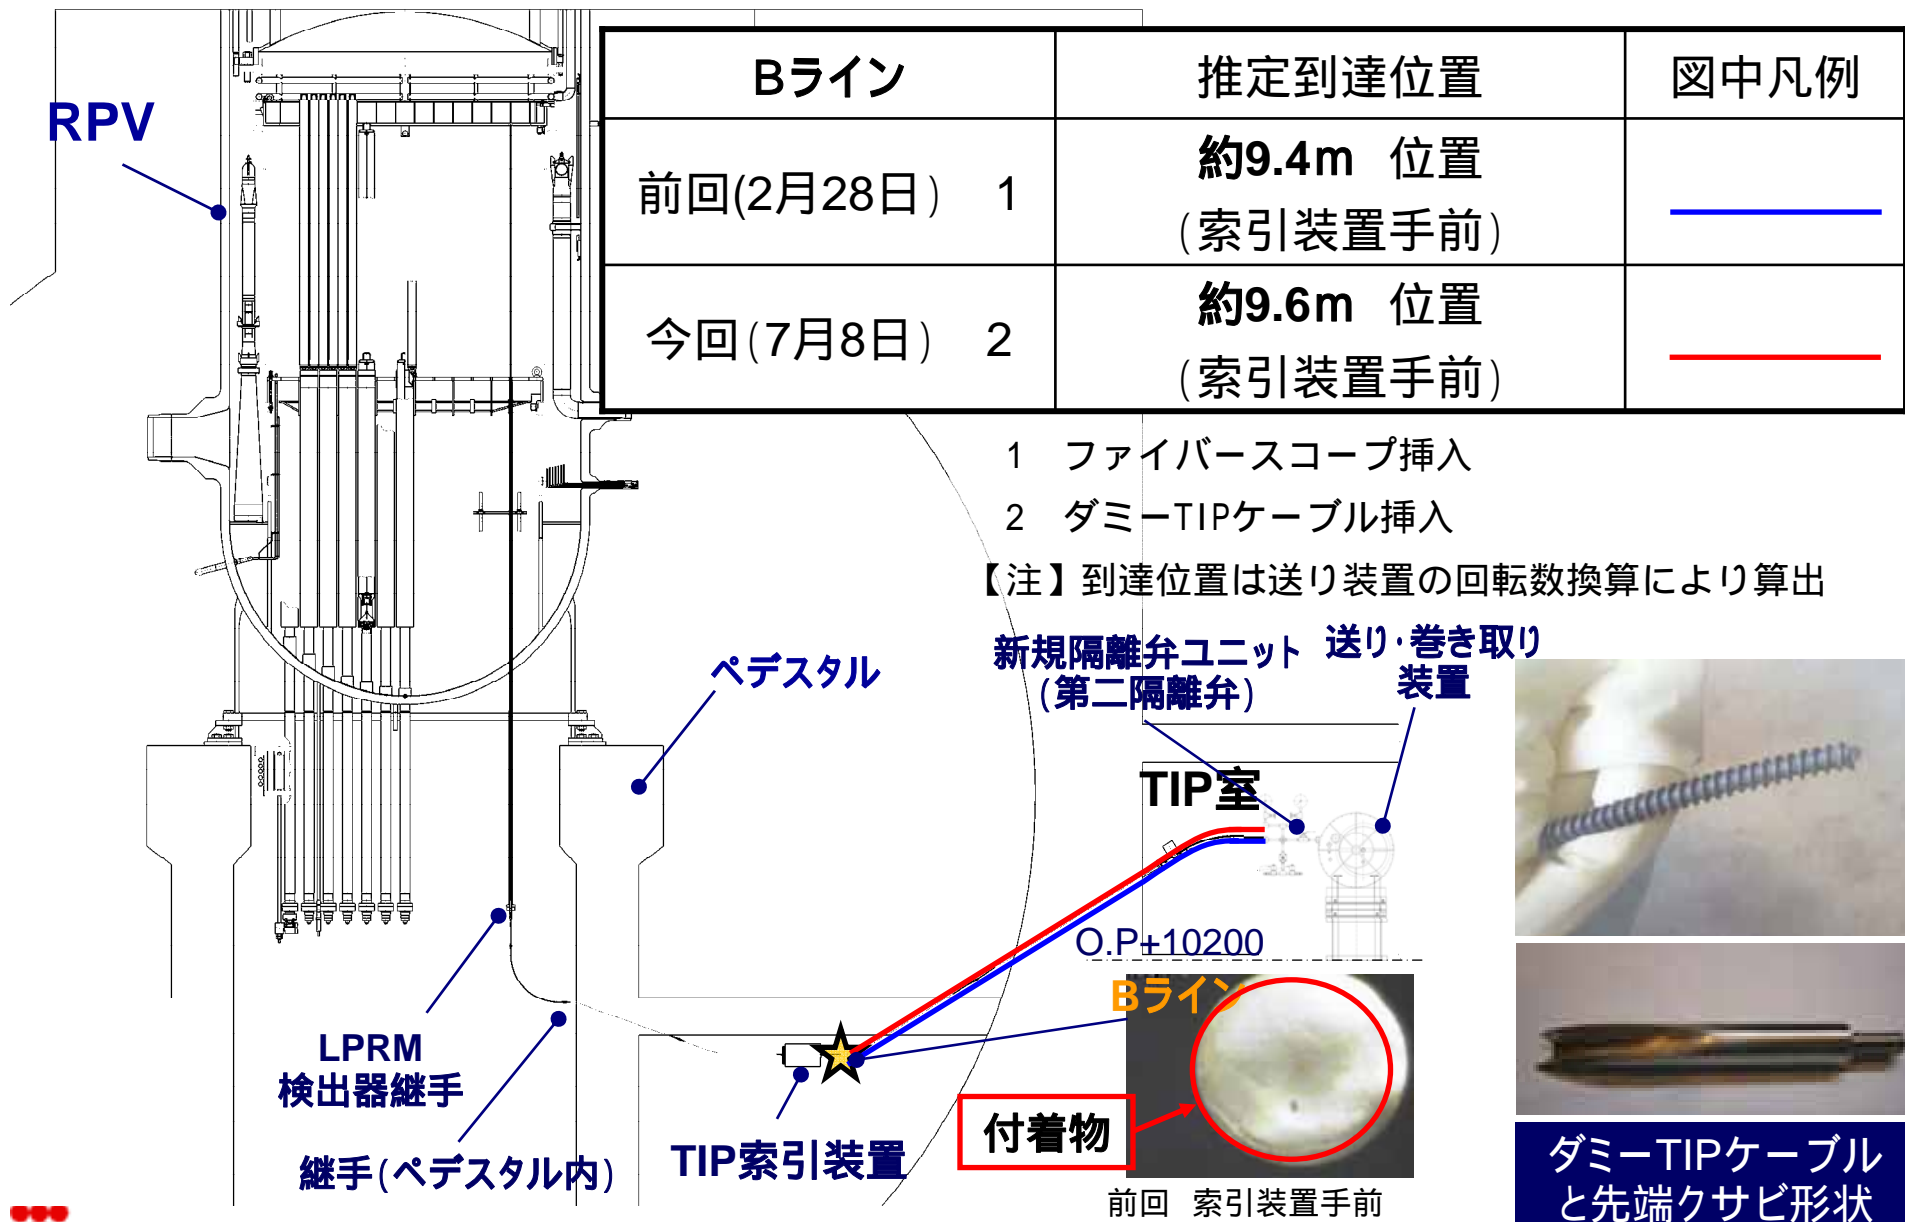
1-1. 作業内容

- Bライン第二隔離弁入口フランジより約9.6m位置まで、ダミーTIPケーブルを挿入。前回と同様の位置で挿入不可。
- ダミーTIPケーブルを引き抜き後、先端部に付着物を確認。
(線:5.0mSv/h + 線:200mSv/h)
- Bラインについては、調査終了。明日、Dライン調査予定。
